ESECUZIONE IMMOBILIARE R.E.S. N. 529/2017

CONSULENZA TECNICA DI UFFICIO

LOTTO DUE

TRIBUNALE DI PALERMO-IV CIVILE-ESECUZIONI IMMOBILIARI RELAZIONE DI CONSULENZA  
TECNICA DI UFFICIO NELLA ESPROPRIAZIONE IMMOBILIARE PROMOSSA DA UNICREDIT S.P.A.  
NEI CONFRONTI DI [REDACTED] (R. ES. N°529/2017) –RINVIO UDIENZA  
13.01.2021

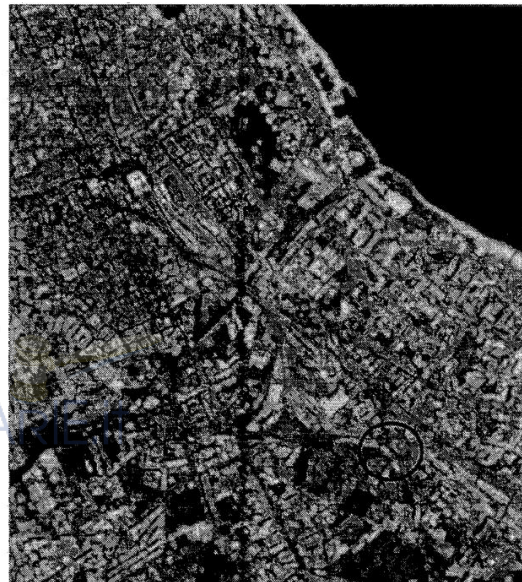
L'unità immobiliare, con destinazione d'uso commerciale, è al piano terra, adibita a magazzino, fa angolo con la via S. Scaglione e la via C. Federico (v. "doc. fotografica in all n. 3").

L'accesso avviene da una saracinesca carrabile in ferro adiacente all'immobile condominiale con ingresso dal civico n. 8. L'immobile ha quattro luci su strada, protette da saracinesche in ferro senza infissi, che sporgono, due sul prospetto principale e due sul laterale.

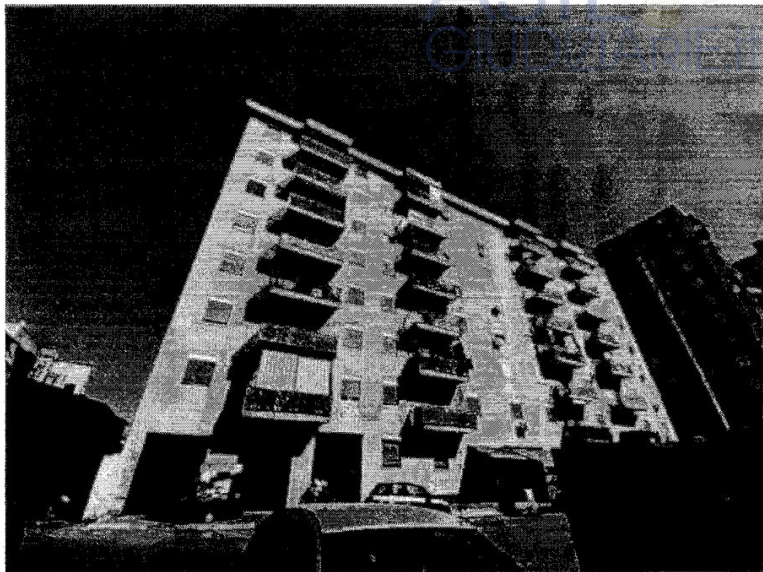
All'atto del sopralluogo, risultava allo stato grezzo.

Pavimenti: non è pavimentato, solo massetto in battuto di cemento.

Infissi : sono in ferro

Rivestimenti interni: le pareti non sono intonacate, così come i soffitti, sono allo stato grezzo.

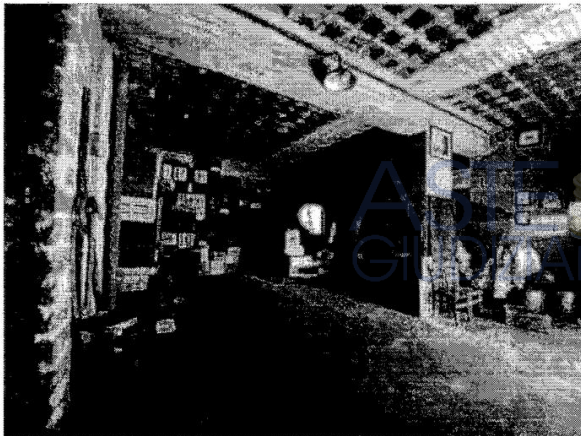
Il servizio igienico: in realtà non costituisce un vano, ma bensì è stato realizzato, un all'allaccio abusivo al cavedio condominiale, separato dall'ambiente unico con una struttura posticcia amovibile.

Impianto elettrico: non sembra essere adeguato alla L.46/90

Lo stato di manutenzione e di conservazione dell' unità immobiliare è mediocre.

Per la quantificazione dei costi per l'eliminazione delle riscontrate difformità, ovvero la finestra, si considera la dismissione della stessa, così come del w.c. allacciato abusivamente al cavedio condominiale, essendo difforme al progetto originario, una spesa di €. 500,00.
