Tribunale di Palermo  
Sezione VI Esecuzioni Immobiliari  
R.G. 7979/2023  
LOTTO N.1  
Esperto stimatore: ING. CINZIA DESI

### **PERIZIA DI STIMA IMMOBILIARE**

**LOTTO N.1**

Intera piena proprietà dell'appartamento sito in Palermo, via Emilia 47 piano tredicesimo,  
individuato al catasto fabbricati di Palermo al foglio 31 particella 939 subalterno 99

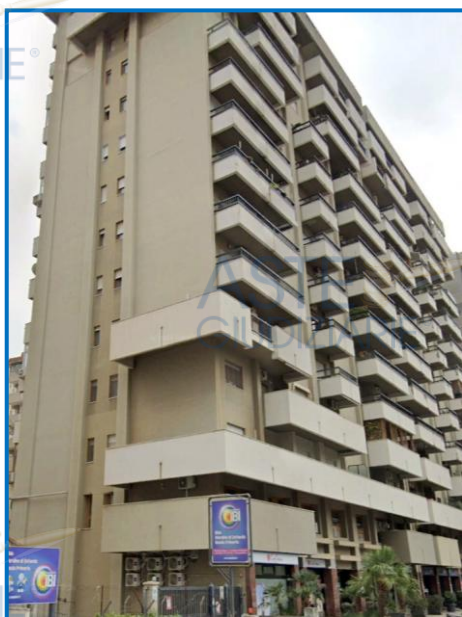
Foto n. 1 Prospetto principale

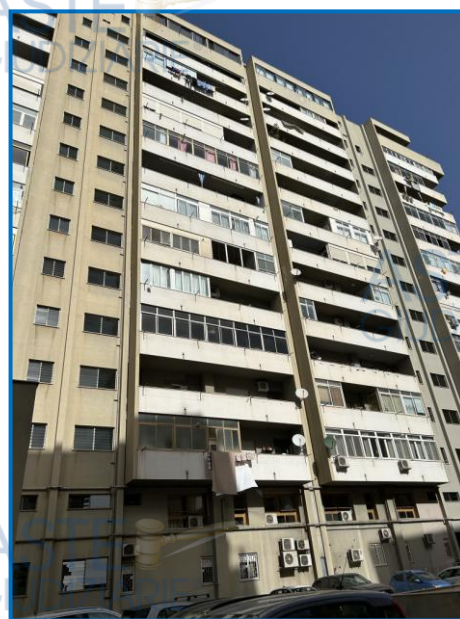
Foto n. 2 Prospetto posteriore

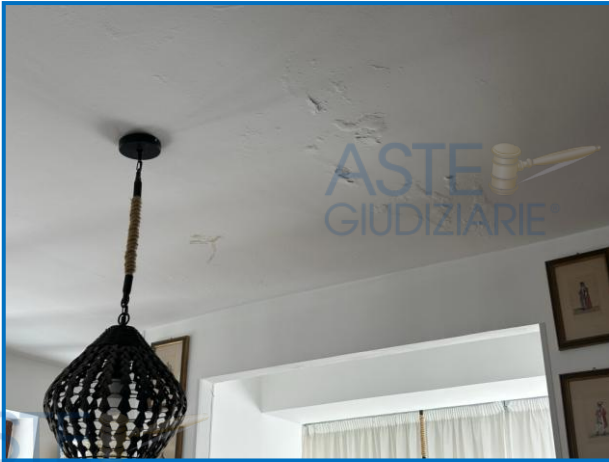
Foto n. 9 Soffitto degradato camera n.1
