Tribunale di Palermo
Sezione VI Esecuzioni Immobiliari
R.G. Es. 1/2021
LOTTO N° 5
Esperto stimatore: Arch. Carlo Bellavista

PERIZIA DI STIMA IMMOBILIARE

Appartamento sito in Palermo, corso dei Mille civ. 763 piano 1° a sx

Foglio 77, particella 714, subalterno 9, cat. A/2

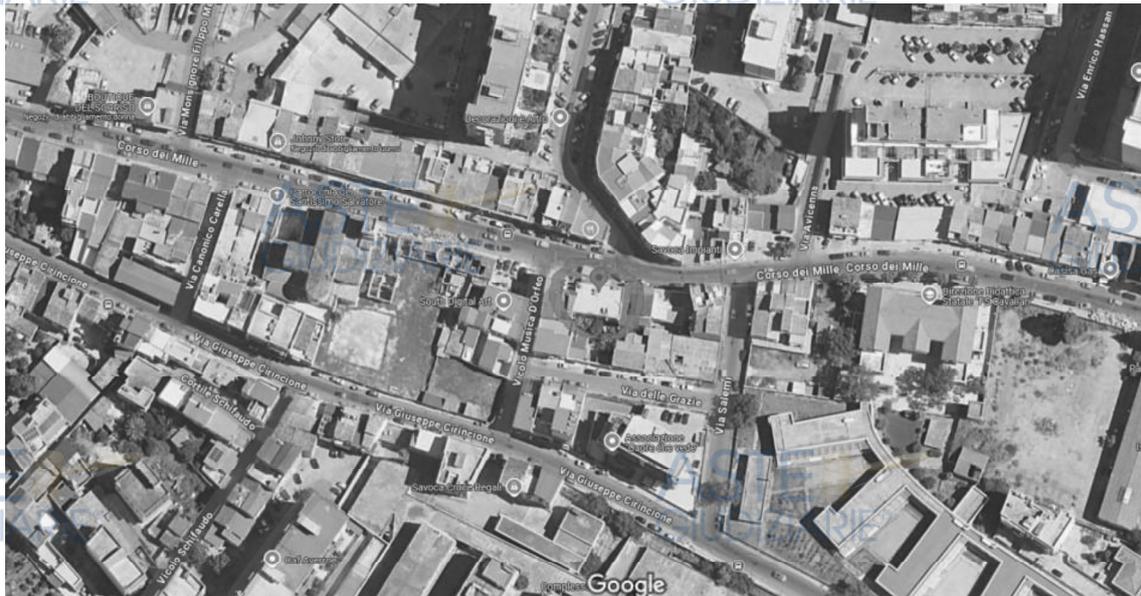
Ortofoto attuale (da Google Earth)

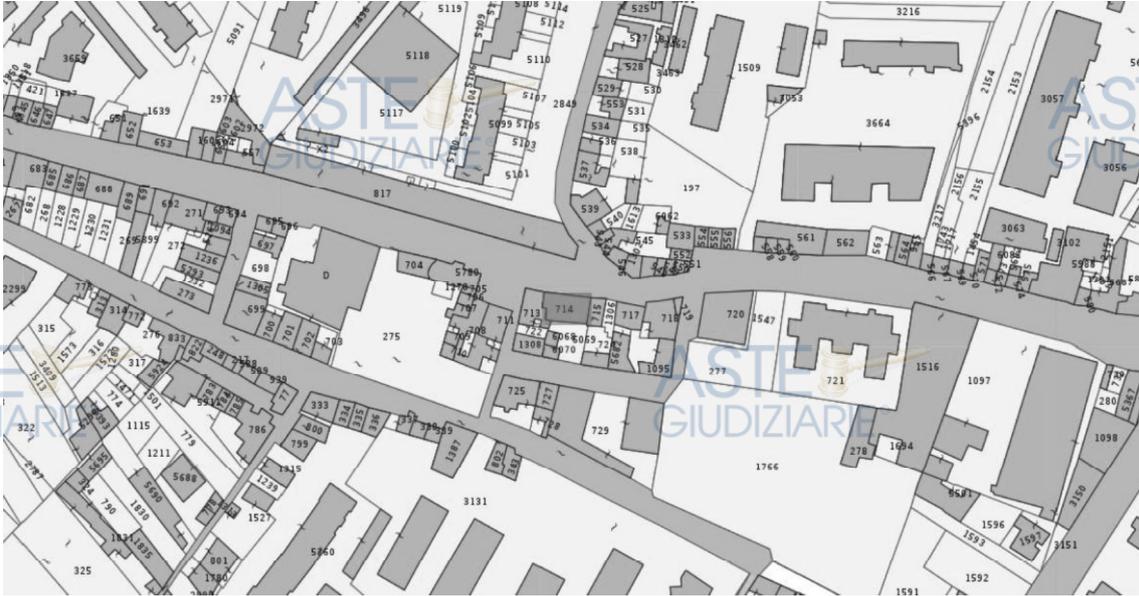
Estratto di mappa catastale

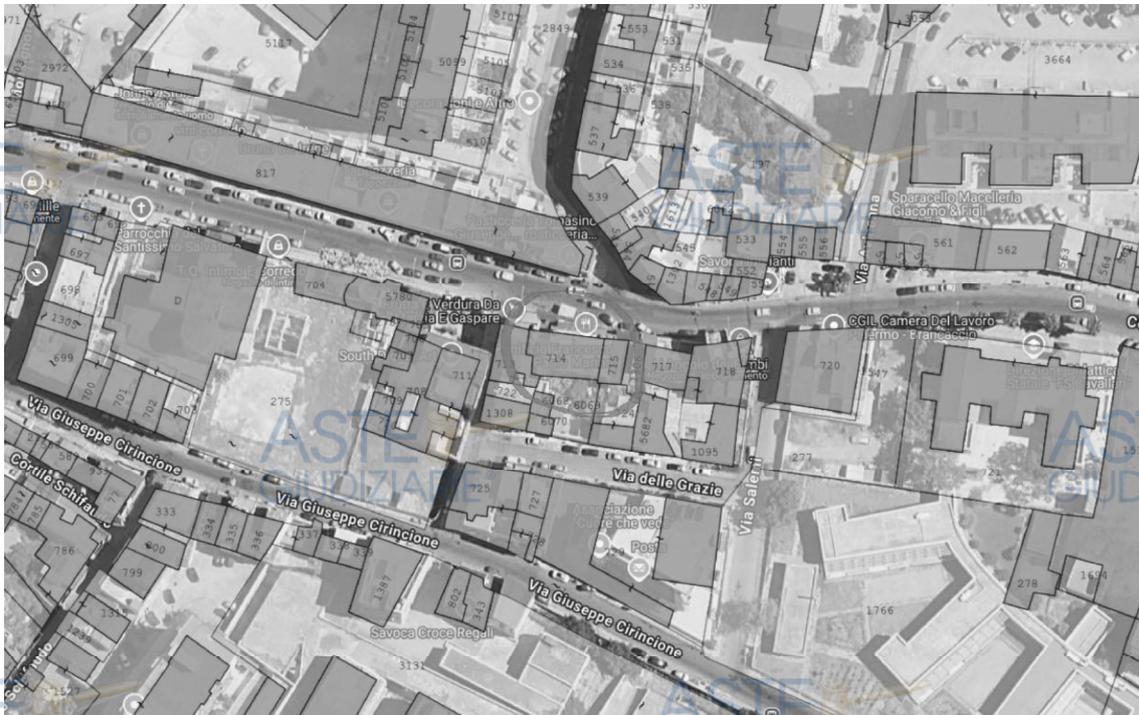
Ai fini dell'esatta individuazione dell'immobile oggetto del pignoramento si è effettuato un raffronto tra una ortofoto satellitare attuale **(All. 3)** e la mappa catastale **(All. 4)** con l'ausilio del portale Stimatrix forMaps **(All. 5)**, riscontrando la corrispondenza tra quanto pignorato e la situazione reale dei luoghi.

Sovrapposizione ortofoto attuale e mappa
catastale tratta da Stimatrix forMaps

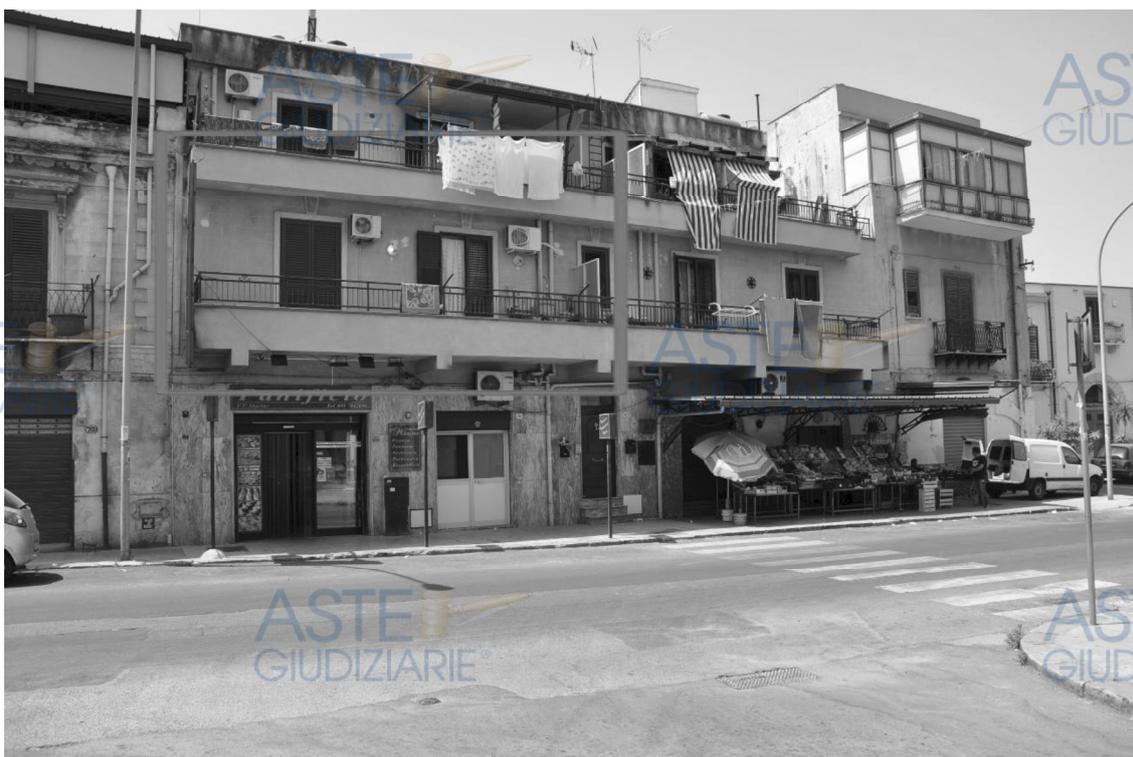
Caratteristiche strutturali: l'unità immobiliare è ubicata al primo piano di maggiore

palazzina a 3 elevazioni fuori terra originariamente realizzata in muratura (piano terra e primo) e successivamente ampliata con cordoli di rinforzo e strutture portanti intelaiate in c.c.a., solai interpiano misti in ferro, cemento e laterizio, murature di tompagnamento e tramezzatura in blocchi di tufo e/o cemento pomice.

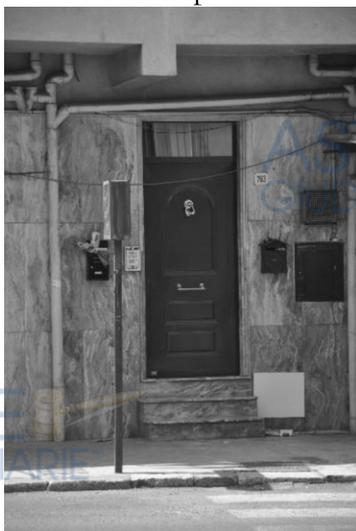
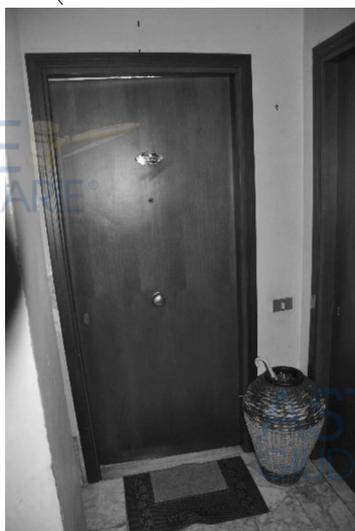
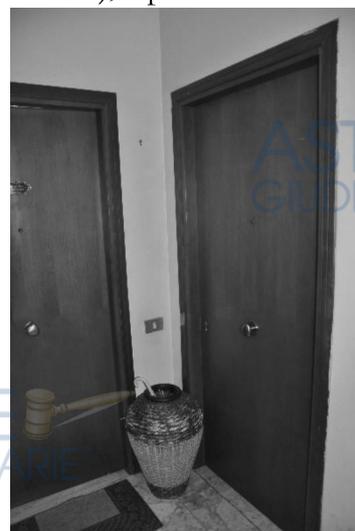
Accessi: n° 2 porta di accesso all'immobile, contigue, sono poste alla sinistra del pianerottolo di sbarco al 1° piano del vano scala (comune alle altre unità in palazzina); il piano di accesso

di detto vano scala è leggermente rialzato rispetto alla quota stradale del corso dei Mille, e protetto da porta in legno. Non esiste impianto di sollevamento persone.

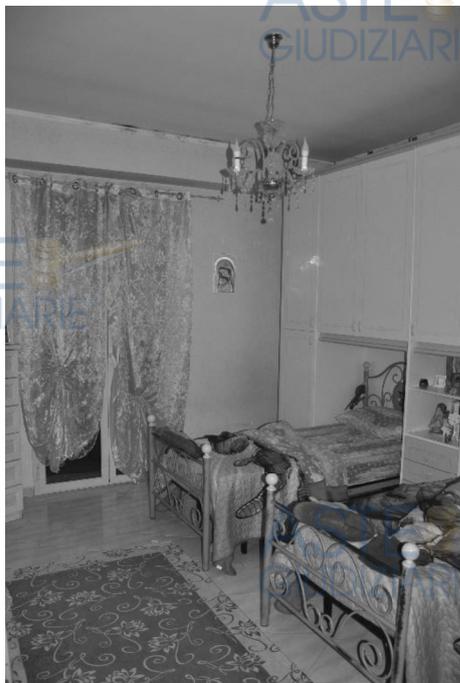
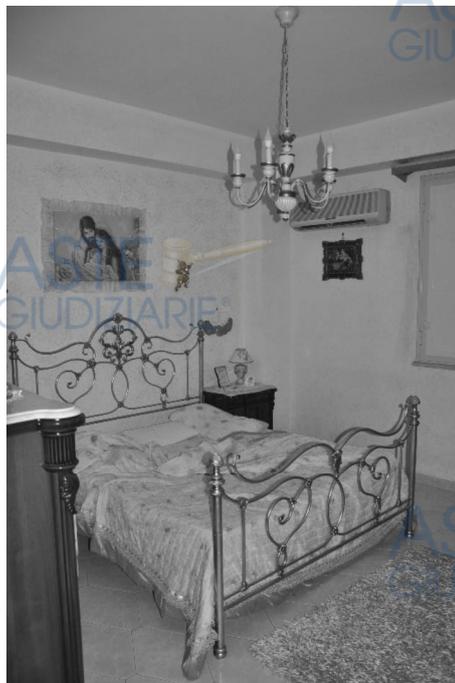
Composizione interna: l'appartamento è composto da ingresso/disimpegno, vano soggiorno, cucina/pranzo, n° 2 vani letto, n° 1 servizio igienico, ripostiglio, balcone. Il vano

soggiorno è adibito attualmente a vano letto. Il vano letto posto sul lato retro fabbricato (sud-ovest) non è attualmente direttamente accessibile dalla U.I. per avvenuta chiusura con muratura della preesistente porta di comunicazione con il disimpegno; l'accesso a detto vano avviene da separata porta prospiciente il pianerottolo di primo piano del vano scala.

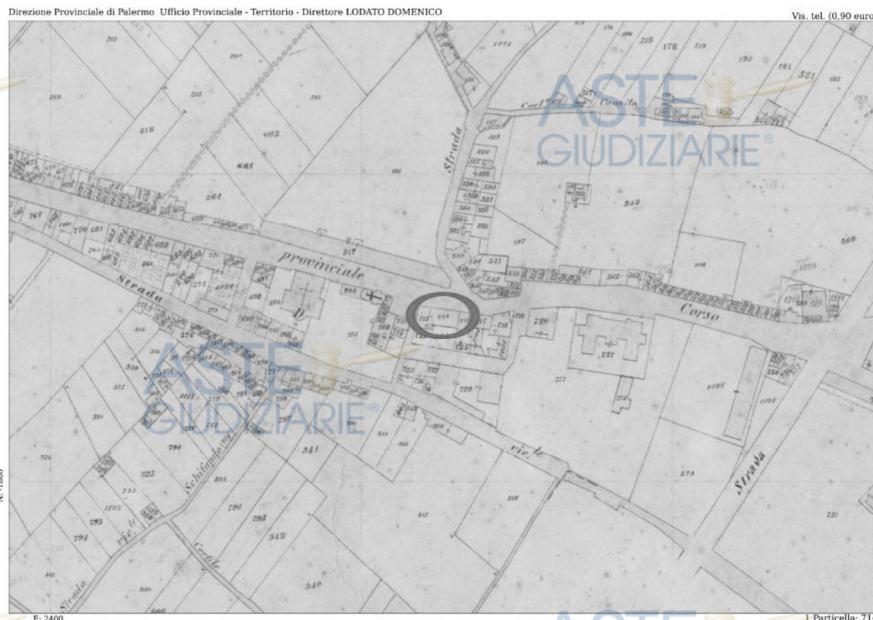
Ulteriore conferma di tale circostanza cronologica è fornita dall'estratto della mappa originale di impianto catastale (**All. 10**) che, redatta all'epoca di costituzione della prima cartografia catastale, certifica anch'essa l'antica datazione del maggiore fabbricato.
