**TRIBUNALE DI PALERMO**  
SEZIONE ESECUZIONI IMMOBILIARI  
**PROC. ESECUTIVO N° 101/2024 R.G.E.**

**Consulenza tecnica d'ufficio**  
**RELAZIONE LOTTO UNICO**

Il sottoscritto ha quindi provveduto al deposito del modulo di controllo ed in data 26/11/2024 ha dato corso al sopralluogo tecnico presso l'immobile pignorato sito in Palermo via Terrasanta n. 82 ed in tale data si esperivano gli usuali rilievi tecnici e fotografici.

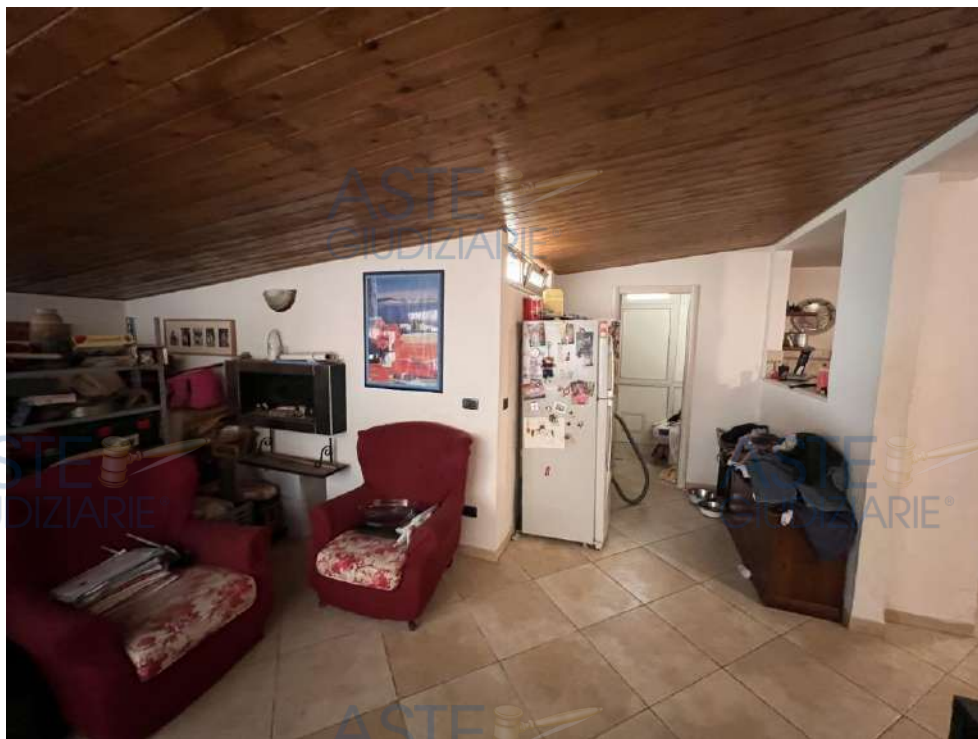
Sul terrazzo prospiciente il cortile interno dello stabile è presente una porzione di copertura metallica protetta da pannellatura in plexiglass alveolare ed un piccolo vano tecnico di limitata

altezza dove è stata ubicata la caldaia allacciata alla rete del gas.

Per quanto attiene alla regolarizzazione urbanistica di dette variazioni interne è possibile presentare pratica edilizia “C.I.L.A. tardiva” mediante il pagamento della dovuta sanzione comunale pari ad € 1.000,00 per opere già realizzate oltre diritti di istruttoria di € 150,00 e onorari tecnici che si stimano complessivamente in € 1.500,00. Per quanto attiene invece alla copertura e chiusura del terrazzo è altresì possibile procedere alla regolarizzazione di detto abuso mediante presentazione di pratica ex art. 20 L.R. n.4/2003 con il pagamento

di sanzione pari ad € 50 per ogni metro quadrato di superficie che nel caso in specie è pari complessivamente a mq. 45 (comprendendo anche la realizzazione del piccolo volume tecnico del locale caldaia) per cui in totale € 2.250,00 a cui sommare il costo dei diritti di istruttoria pari ad € 150,00 (nel caso di opere eseguite) ed onorari tecnici per ulteriori € 1.500,00 di presentazione della pratica.

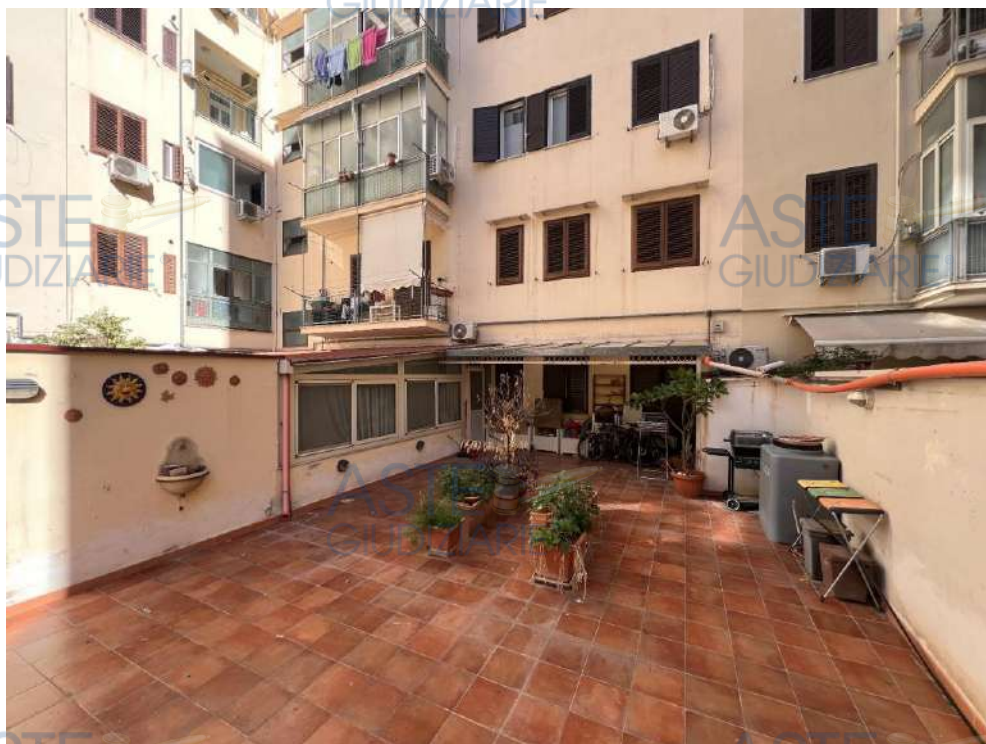
Per quanto concerne infine lo stato di manutenzione generale l'alloggio si presenta in buono stato manutentivo ad eccezione di alcune problematiche di ammaloramenti ed esfoliazioni di intonaci esterni nel muretto perimetrale del terrazzo.

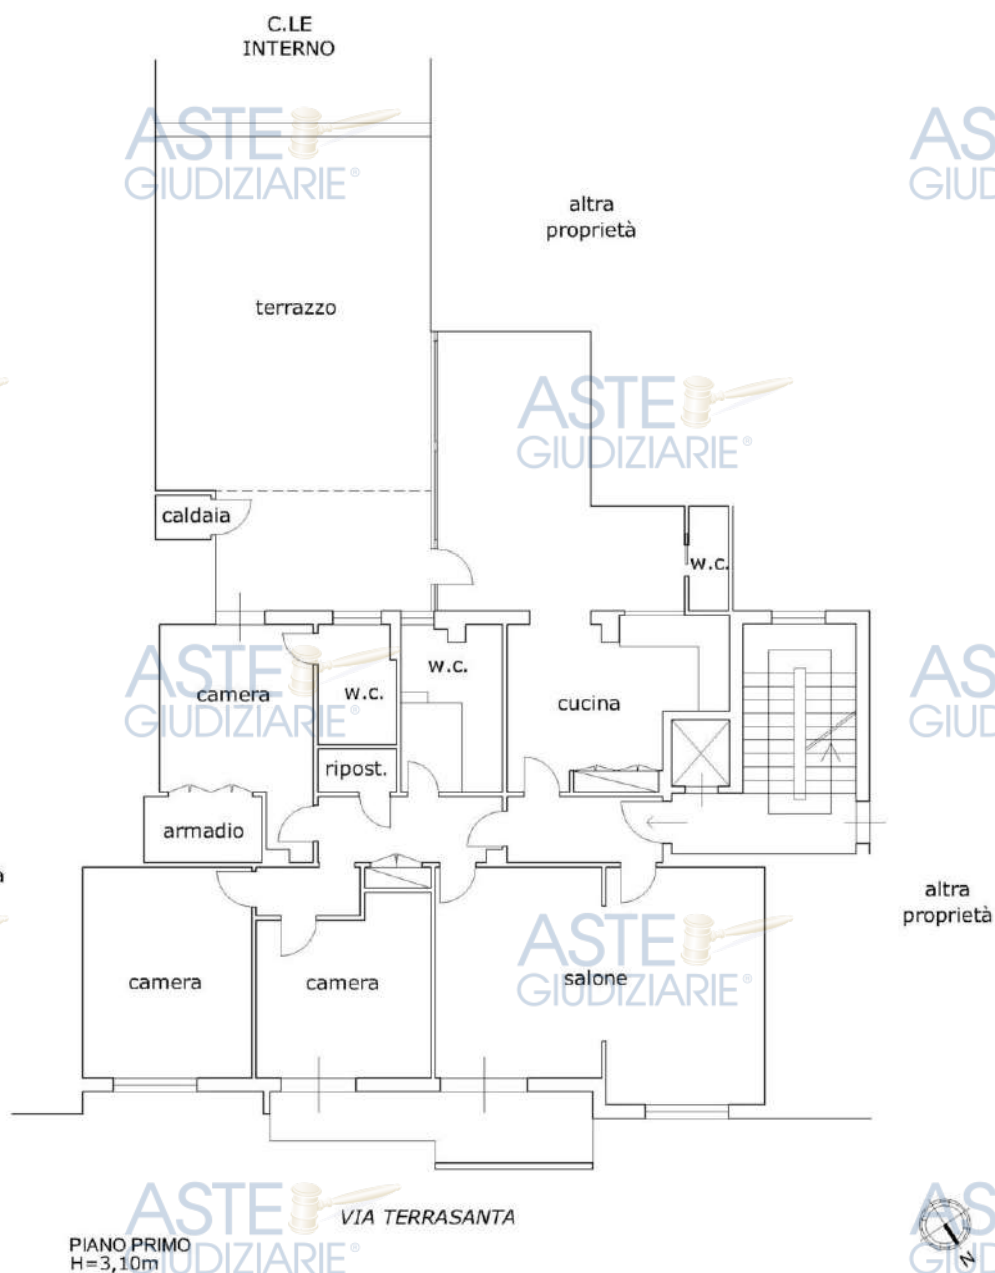
Per una maggiore comprensione della distribuzione interna si riporta una riduzione della planimetria.

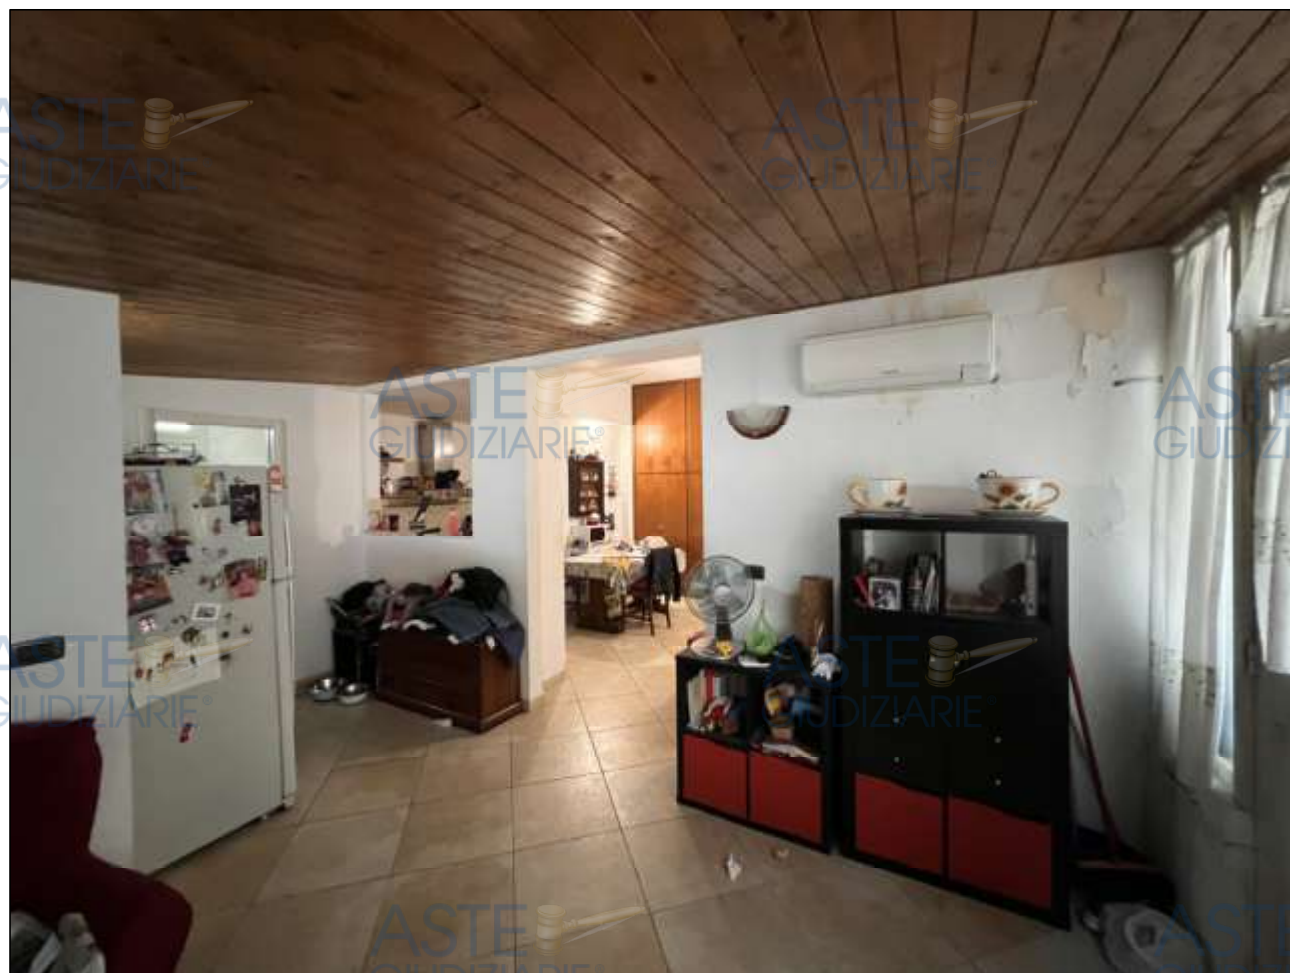
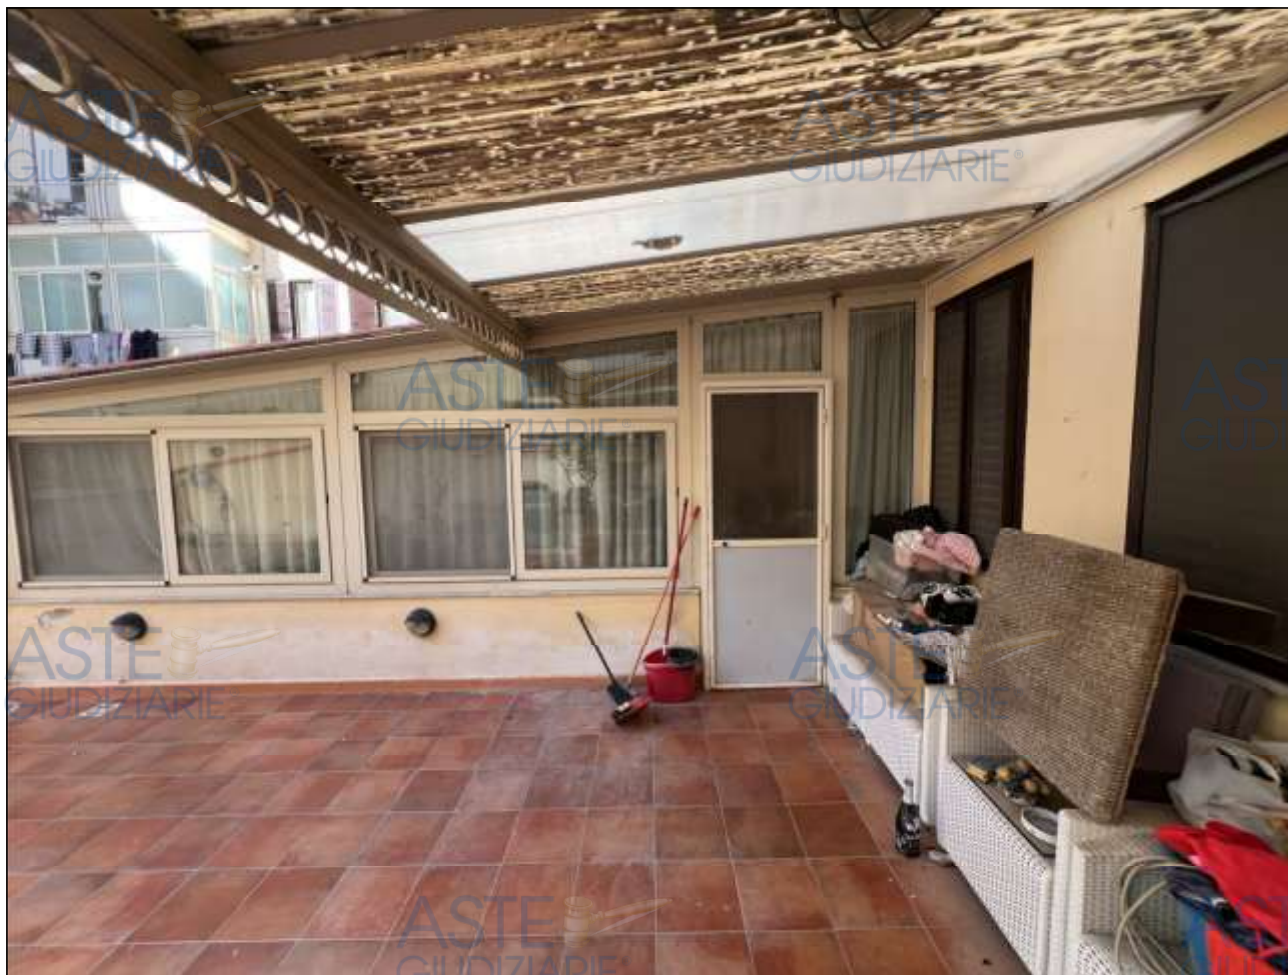
viste terrazzo

- modifiche alla tramezzatura interna con eliminazione e ricostruzione di alcune porzioni murarie divisorie tra i vari ambienti per una migliore fruibilità dell'alloggio;
- copertura di parte del terrazzo prospiciente il cortile lato sud-ovest con struttura costituita da pannelli coibentati e chiusure vetrate per una superficie coperta di 30 mq. al cui interno è stato anche ricavato un vano lavanderia;
- copertura con tettoia metallica e pannelli in plexiglass alveolare di una porzione del terrazzo con appoggio sul prospetto esterno per circa 13 mq;
- realizzazione di un locale tecnico dell'altezza di 1,60m circa per l'alloggio della caldaia sempre sul terrazzo.

copertura terrazzo originario con pannelli coibentati e chiusure vetrate (superficie coperta mq. 30)
-

tettoia metallica coperta da plexiglass (superficie coperta mq.13)
