ASTE
GIUDIZIARIE®TRIBUNALE DI PALERMO
VI SEZIONE CIVILE - ESECUZIONI IMMOBILIARI
G.E.: Dott. GIGI OMAR MODICA

R.G.E. n. 102/2021

PERIZIA DI STIMA

LOTTO N. 4

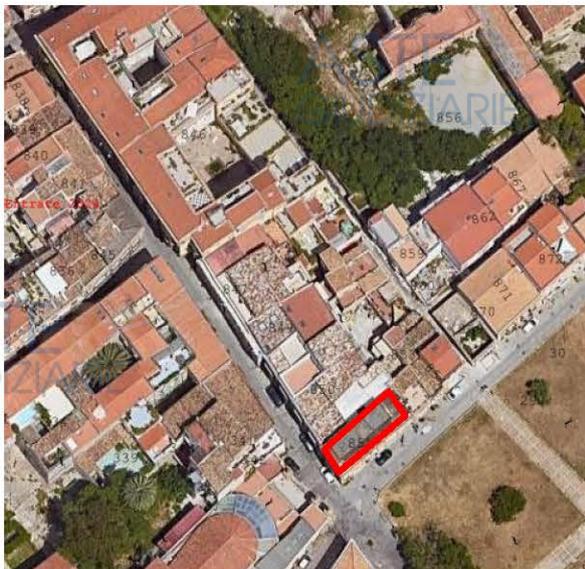
Foto satellitare

Ai fini della completa individuazione del bene si è provveduto, inoltre, ad acquisire lo stralcio del foglio di mappa 134 del Comune di Palermo dove ricade il fabbricato entro cui insiste l’unità immobiliare oggetto di pignoramento e ad effettuarne la comparazione con la foto satellitare mediante l’applicazione STIMATRIX® forMaps (cfr. *All. C.4*):

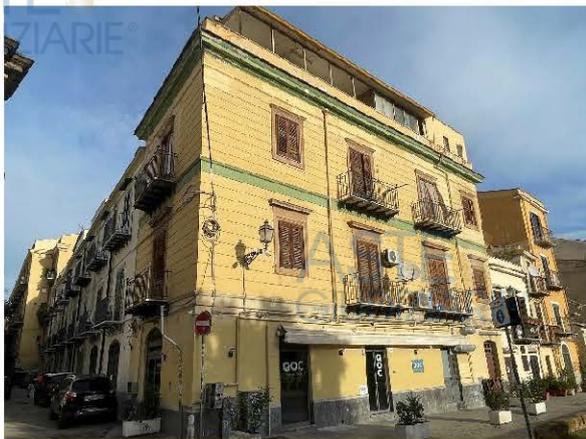
L'edificio, realizzato con struttura muraria portante, si sviluppa su quattro elevazioni fuori terra ed è composto da un'unità con destinazione commerciale al piano terra e da tre unità abitative ubicate ai piani superiori, servite da vano scala con ingresso dal portoncino al civ. n. 63 di via Francesco Riso.

Prospetto dell'edificio su via F. Riso (piazza Magione)

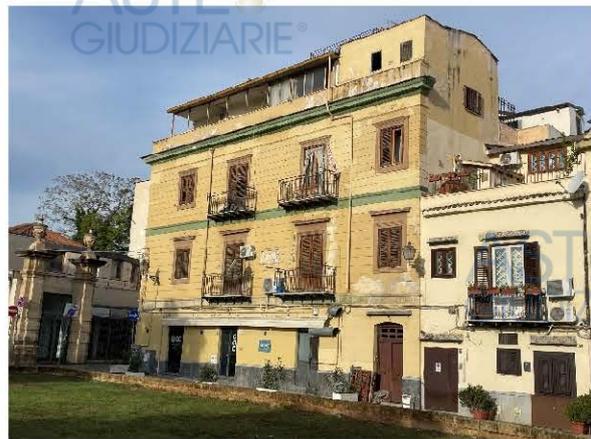
Allegato C.1 – Stato di fatto dell'immobile

L'unità immobiliare occupa il 3° piano ed ultimo piano dell'edificio e confina con via la Francesco Riso, la via Castروفilippo, vano scala comune ed altro fabbricato retrostante (p.lla 850); si estende attualmente per una superficie coperta lorda di circa 72 mq (da ridursi a ca. 65 mq ca. 53 mq all'esito delle opere di ripristino) per una superficie utile di circa 59 mq (da ridursi a ca. 53 mq all'esito delle opere di ripristino) ed è composta da ingresso su cucina, disimpegno, 3 vani di cui due privi di finestre e servizio igienico, oltre terrazza coperta con tettoia in parte verandata da dismettere (cfr. **All. C.1**).

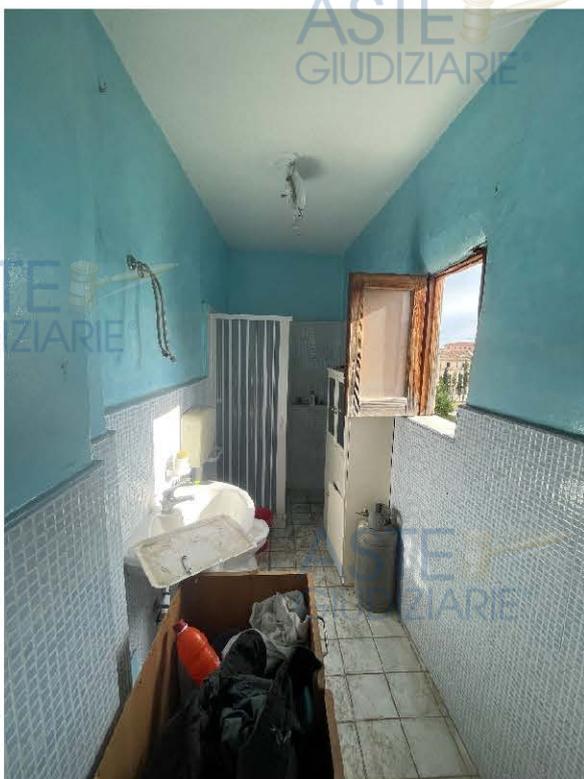
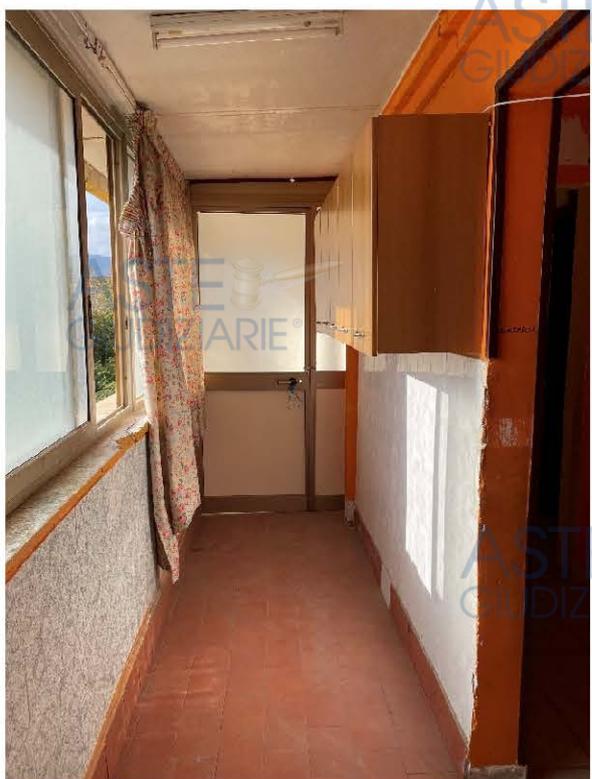
Veranda

- la completa dismissione della veranda e della tettoia realizzate a chiusura e copertura della terrazza (N.B. strutture non regolarizzabili neanche ai sensi dell'art. 20 L.R. 04/2003 in quanto prospicienti su pubblica via);
- la riduzione in pristino della parte realizzata in ampliamento con ricostruzione della sagoma originaria e ripristino della porzione della terrazza prospiciente sulla via Castروفилippo;
- la soppressione dei "vani 1 e 2" perché privi di finestre mediante demolizione della tramezzatura;
- la riapertura delle originarie porte d'ingresso al "vano 3" ed al "wc" e chiusura dell'accesso a quest'ultimo dalla "veranda" (da dismettere).

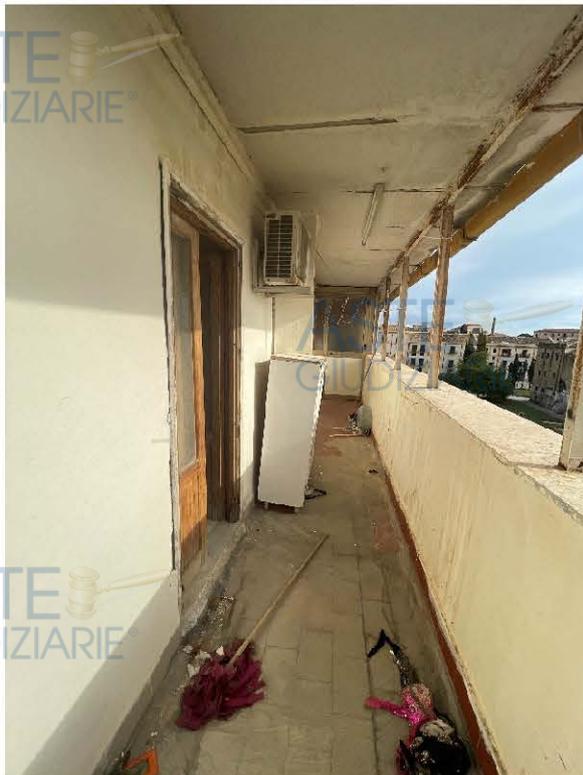
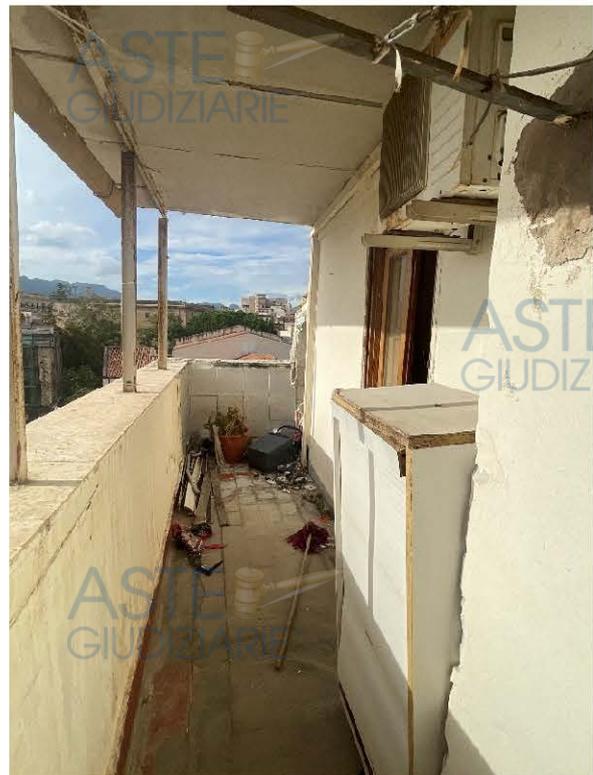
Terrazza

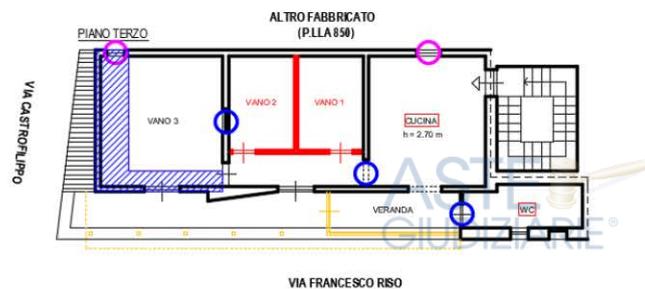
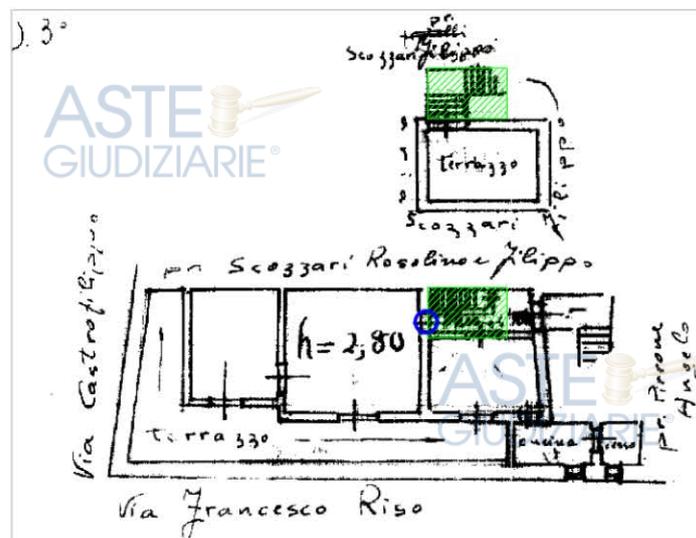
Allegato C.2 - Grafico comparativo stato di fatto - planimetria catastale

Con riferimento, poi, alla verifica di conformità tra la planimetria catastale d'impianto (ultima in atti) depositata agli atti del Catasto Fabbricati in data 22/11/1939 (cfr. **All. B.2**) e le condizioni attuali dell'immobile, dal confronto tra lo stato di fatto del bene e l'elaborato catastale si riscontrano le seguenti difformità meglio rappresentato nel grafico comparativo sottostante (cfr. **All. C.2**):

- ampliamento del vano 3 con incremento volumetrico e della superficie interna residenziale dell'abitazione;
- varianti distributive interne mediante demolizione del muro divisorio tra ingresso e cucina e realizzazione di nuova tramezzatura a suddivisione dell'ambiente centrale;
- diversa ubicazione del wc e della cucina;
- demolizione della scala interna di accesso al terrazzo sovrastante;
- apertura/chiusura di vani in breccia su muratura portante;
- apertura finestre su retroprospetto;
- realizzazione veranda e tettoia a parziale chiusura e copertura del terrazzo su via Francesco Riso.

- Difformità distributive interne
- Apertura/chiusura vani
- Apertura nuove finestre
- Ampliamento
- Chiusura a veranda e tettoia
- Demolizione scala accesso terrazzo

Pertanto, ad avviso dello scrivente, ai fini della conformità catastale ex D.L. 78/2010 e ss.mm.ii. – ed a conclusione degli interventi di riduzione in pristino e degli adempimenti tecnico-amministrativi necessari per la regolarizzazione urbanistico-edilizia dell'immobile meglio descritti in risposta al successivo quesito n. 6) – occorrerà provvedere a denuncia di variazione catastale mediante presentazione di documento Docfa all'Agenzia delle Entrate – Settore Territorio, ad opera di un tecnico abilitato.

I costi dei superiori adempimenti, che andranno detratti dal valore di stima dell'immobile, possono essere presuntivamente quantificati in complessivi € 750,00, per compensi tecnico-professionali e diritti catastali.

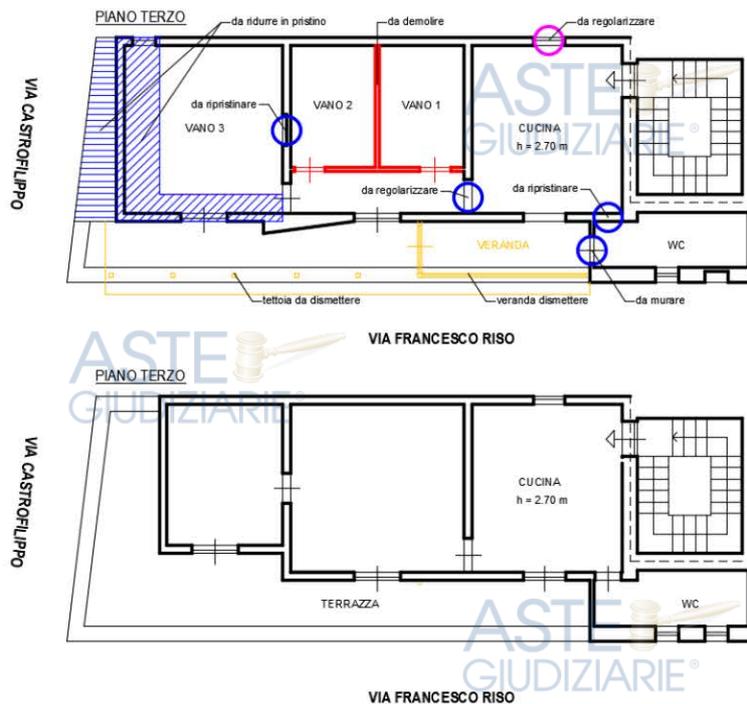
Allegato C.3 – Grafico interventi di ripristino immobile

Con specifico riferimento, alle modifiche interne eseguite anche facendo ricorso ad interventi di natura strutturale (demolizione di setti murari ed apertura vani in breccia su muratura portante) ed all'apertura delle finestre sul retroprospetto di cui ai punti a), b), c) - a giudizio dello scrivente e fatto salvo diverso avviso da parte degli Uffici competenti, queste rientrando nella fattispecie delle opere di "manutenzione straordinaria" non soggette ad attività edilizia libera, sono suscettibili di regolarizzazione mediante Permesso di Costruire in sanatoria (P.D.C.S) o Segnalazione Certificata d'Inizio Attività in sanatoria (S.C.I.A. in sanatoria alternativa al P.D.C.S), ai sensi degli artt. 36-37 del D.P.R. 380/2001 (così come recepiti dalla L.R. 16/2016 e ss.mm.ii.) a fronte del pagamento dell'importo di € 1.032,00 (come chiarito con Disposizione di Servizio n° 7 del 15/09/2023 secondo cui gli interventi minori di "straordinaria manutenzione" ex art. 37 D.P.R. 380/01 sono soggetti alla sanzione prevista dal comma 2 art. 4.1 della Deliberazione di C.C. n°21/2016 così come recepito dalla nuova Deliberazione di C.C. n°10 del 01/03/2024) e previa acquisizione di "parere di sussistenza" ex art. 21 L. 64/74 e art. 96 D.P.R. 380/01 da parte dell'Ufficio del Genio Civile di Palermo relativamente alle opere strutturali realizzate. Quanto, invece, alle difformità di cui ai punti e) ed f) relative (ampliamento volumetrico e realizzazione veranda/tettoia prospiciente strada), si deve ritenere che - alla luce delle prescrizioni e norme tecniche di cui al vigente Piano Particolareggiato Esecutivo del Centro Storico - queste non siano regolarizzabili dovendosi, pertanto, provvedere alla messa in pristino dei luoghi in conformità allo stato legittimo originario (ante '39), mediante:

Eseguiti gli interventi di messa in pristino sopra elencati si potrà, dunque, provvedere alla presentazione delle pratiche per la regolarizzazione delle varianti interne, delle modifiche di prospetto (apertura finestra su retro) e delle opere strutturali eseguite, secondo le modalità precedentemente indicate (P.D.C.S o S.C.I.A. in sanatoria ai sensi degli artt. 36-37 del D.P.R. 380/2001).

Alla luce di quanto sopra esposto i costi per la regolarizzazione urbanistico edilizia dell’immobile oggetto di vendita - che andranno detratti dal suo valore di stima unitamente a quelli per la regolarizzazione catastale e per la redazione dell’A.P.E. già quantificati in risposta i quesiti 2) e 3) – possono essere forfettariamente determinati in complessivi € **24.000,00**, a fronte sia dei costi presuntivi per gli interventi di riduzione in pristino dello status quo ante che di quelli inerenti le pratiche necessarie alla regolarizzazione delle difformità edilizie interne (sanzione, diritti istruttoria e compensi tecnico professionali per P.D.C.S o S.C.I.A. in sanatoria, certificato idoneità sismica, parere di sussistenza Genio Civile, S.C.A.).
