TRIBUNALE DI PALERMO
SEZIONE VI - ESECUZIONI IMMOBILIARI

RELAZIONE DI CONSULENZA TECNICA DI STIMA
LOTTO C

IMMOBILE SITO IN BAGHERIA, VIA G. LO BUE N. 113 PIANO PRIMO,
IDENTIFICATO NEL FG 13 DEL N.C.E.U. DI BAGHERIA DALLA P.LLA 1008 SUB 6 E SUB 7 E QUOTA
PARI AD ¼ INDIVISO DI LASTRICO SOLARE IDENTIFICATO NEL FG 13 DEL N.C.E.U. DI BAGHERIA
DALLA P.LLA 1008 SUB 14 E SUB 15
(P.TI 6 E 9 DEL PIGNORAMENTO)

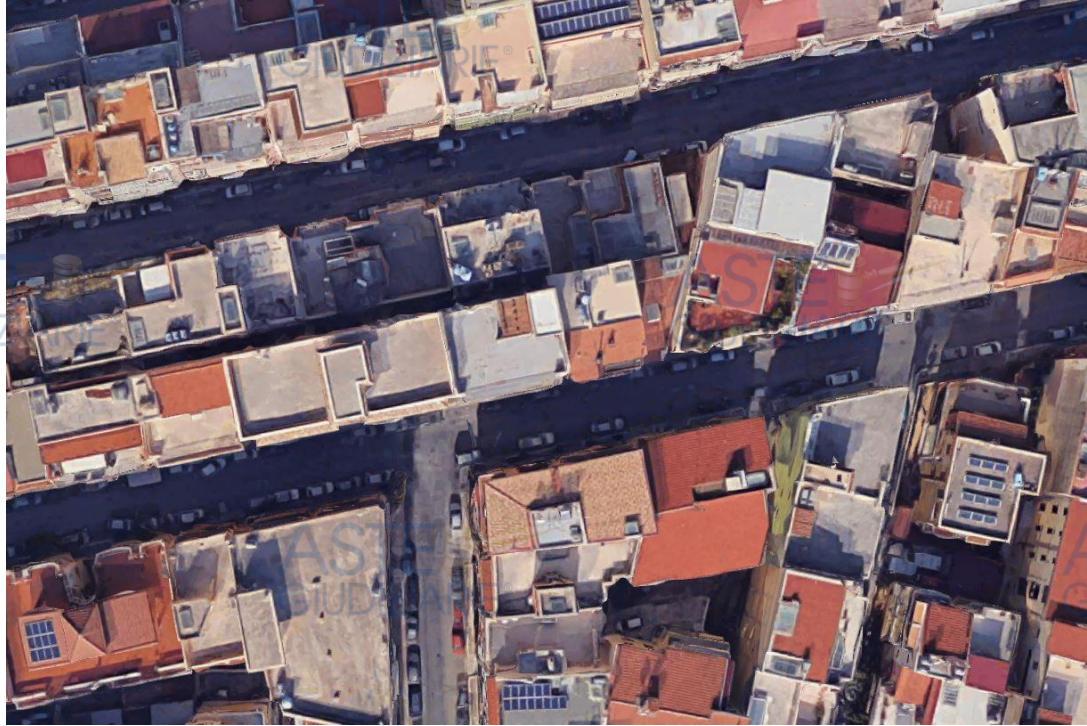
Si tratta di un appartamento al primo piano, con accesso dal civico n. 113 della via Giuseppe Lo Bue, ubicata nella zona periferica di sviluppo del centro urbano di Bagheria

(cfr. foto 4).

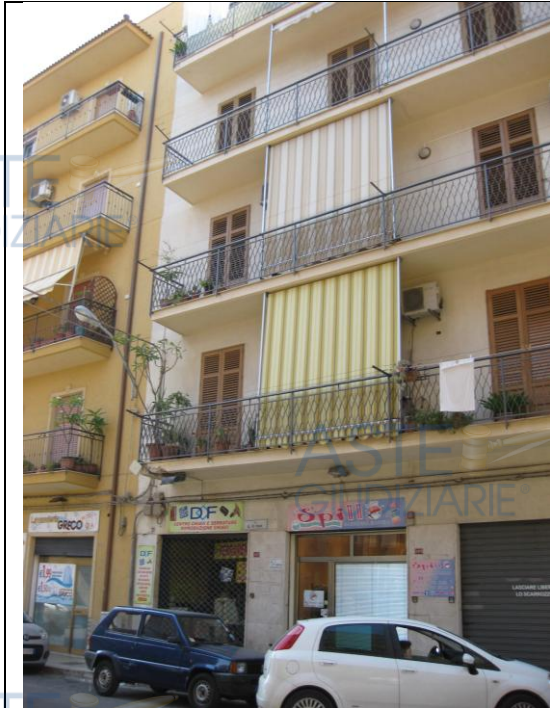
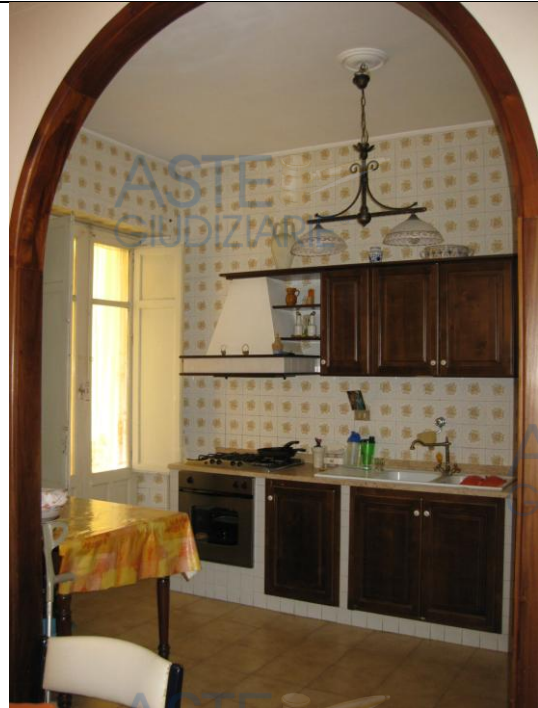
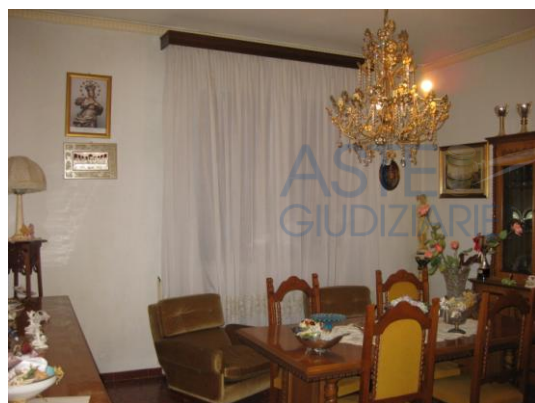
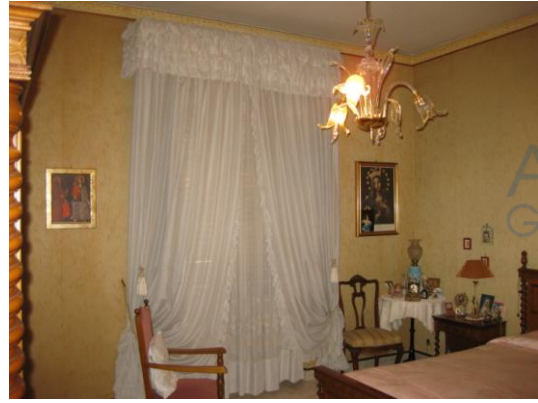
Nel complesso l'immobile è risultato in mediocri condizioni, con diffuse manifestazioni di ammalormenti all'interno degli ambienti che interessano sia i soffitti sia le

pareti (diversi distacchi della carta da parati).

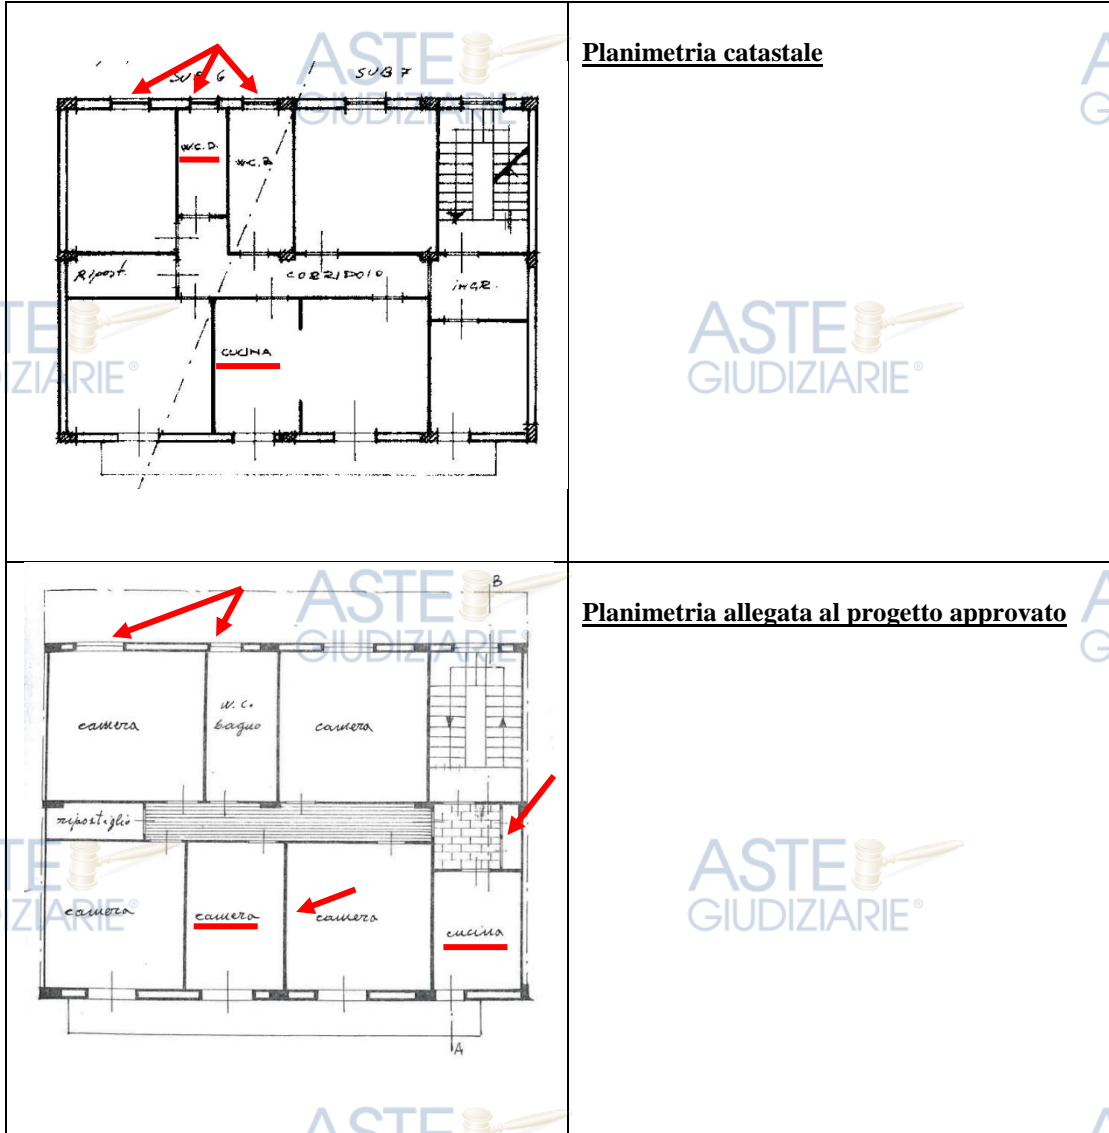
Le difformità, localizzate nei grafici di seguito, riguardano:

- la diversa ubicazione della “cucina” rispetto a quanto autorizzato;
- la parziale rimozione di un tramezzo tra l’attuale cucina ed una delle camere e la rimozione di un tramezzo nel vano di ingresso;
- la realizzazione del secondo servizio w.c. (riducendo la superficie di una delle camere) e l’apertura di un vano finestra sul retro del fabbricato, non previsto progettualmente;
- la diversa localizzazione delle aperture dei vani prospicienti il retro del fabbricato.

Nella stima del valore da porre a base d'asta ho tenuto conto degli oneri per la messa in pristino e per la regolarizzazione delle difformità, compresi gli oneri tecnici.
