Tribunale di Palermo
Sezione VI Esecuzioni Immobiliari
R.G. Es. 105/2005

Relazione Tecnica integrativa – Lotto C
Esperto stimatore: Ing. Marco D'Addelfio

RELAZIONE DI CONSULENZA TECNICA
AGGIORNAMENTO DI STIMA - LOTTO C

IMMOBILE SITO IN BAGHERIA, VIA G. LO BUE N. 113 PIANO PRIMO,
IDENTIFICATO NEL FG 13 DEL N.C.E.U. DI BAGHERIA DALLA P.LLA 1008 SUB 6 E SUB 7 E QUOTA PARI AD
¼ INDIVISO DI LASTRICO SOLARE IDENTIFICATO NEL FG 13 DEL N.C.E.U. DI BAGHERIA DALLA P.LLA
1008 SUB 14 E SUB 15
(P.TI 6 E 9 DEL PIGNORAMENTO)

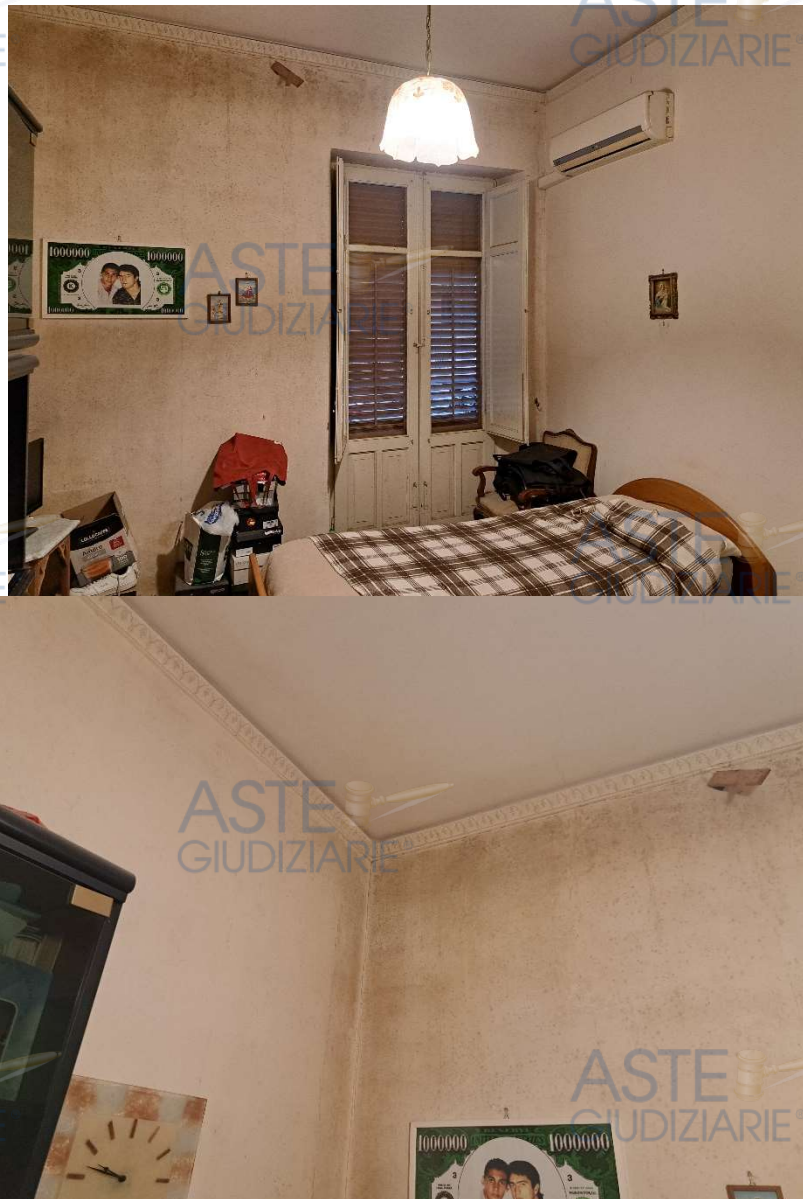
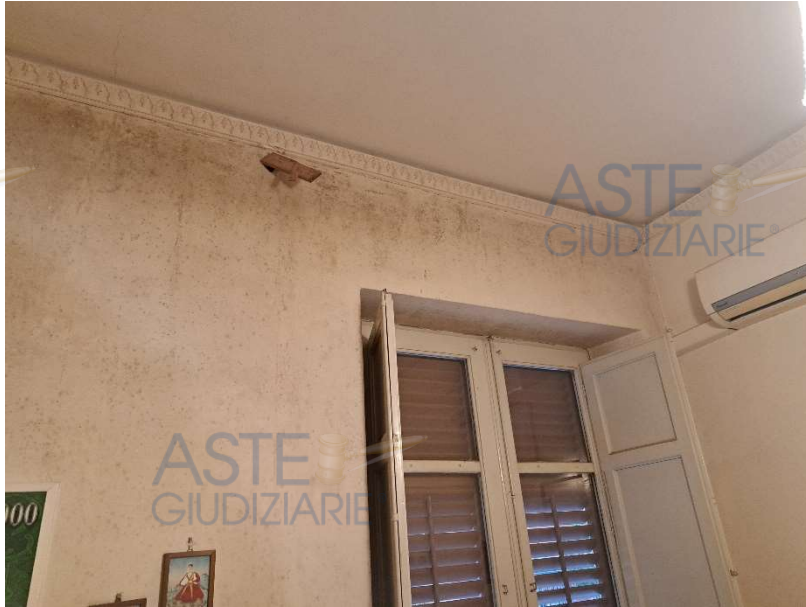
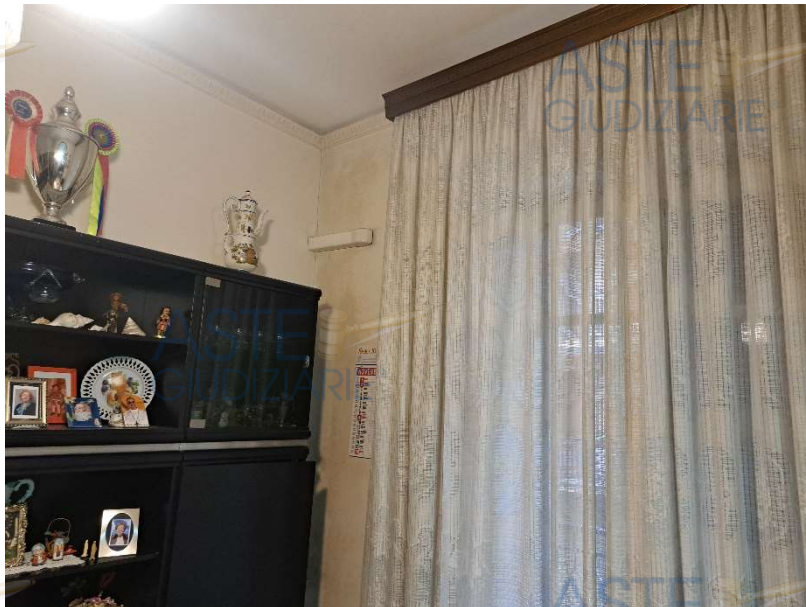
Le pareti prospicienti i prospetti esterni di diversi ambienti sono risultate interessate da macchie derivanti pregressi fenomeni di muffa, oggi non attivi, mai rimosse; tra queste la prima camera a sinistra del corridoio e l'ambiente soggiorno/cucina sono gli

ambienti maggiormente interessati dal fenomeno.

Si tratta di manifestazioni non connesse ad umidità o infiltrazioni, ma piuttosto correlate a inidonee condizioni termoigrometriche e di areazione dell'immobile.

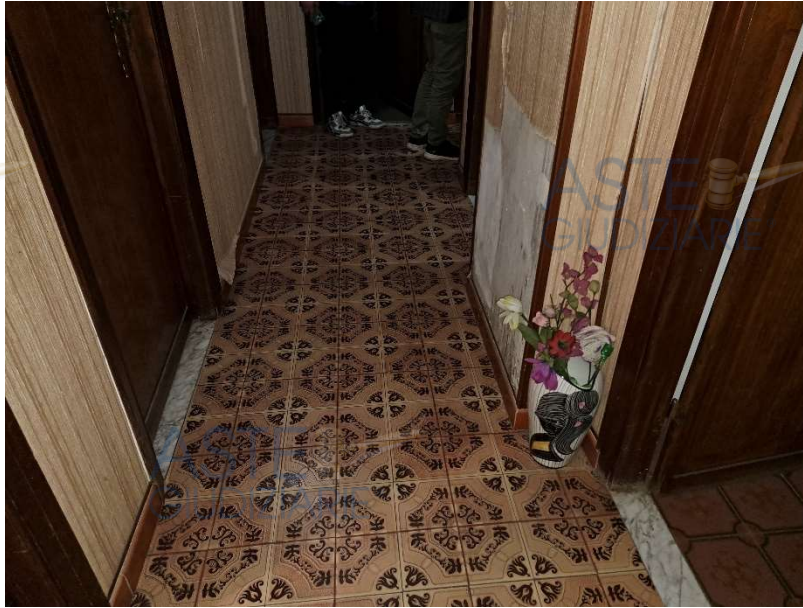
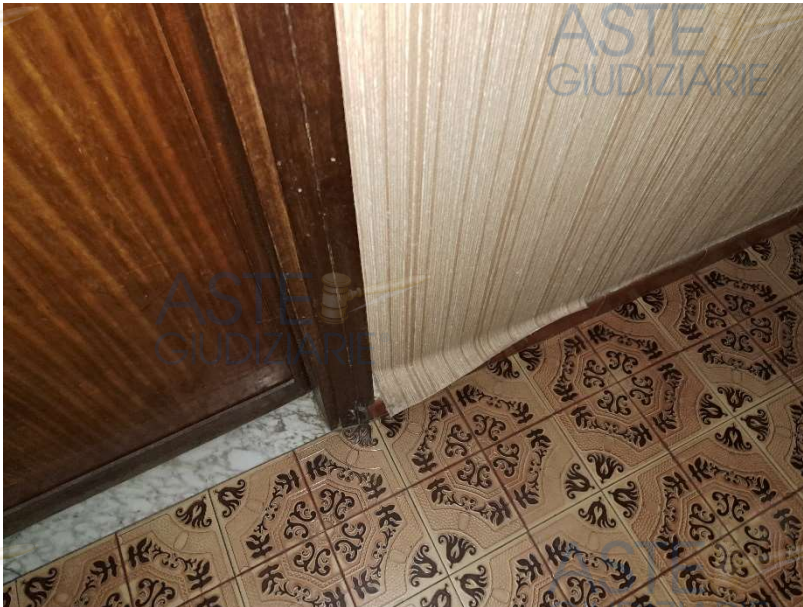
La carta da parati che riveste il corridoio è sollevata in molteplici zone, sia nella parte bassa della parete (vicino allo zoccolino) sia in elevazione (anche in corrispondenza della giunzione di due strisce di carta).

In occasione del sopralluogo il Tecnico di parte ha precisato che "... *in diversi punti la carta da parati è staccata per umidità risalente dal pavimento ...*"; assunto che, trattandosi di un immobile posto al piano primo, non può essere condiviso.

La genesi di tale fenomeno è da individuare, piuttosto, nelle medesime cause che determinano le muffe sulle pareti tinteggiate.

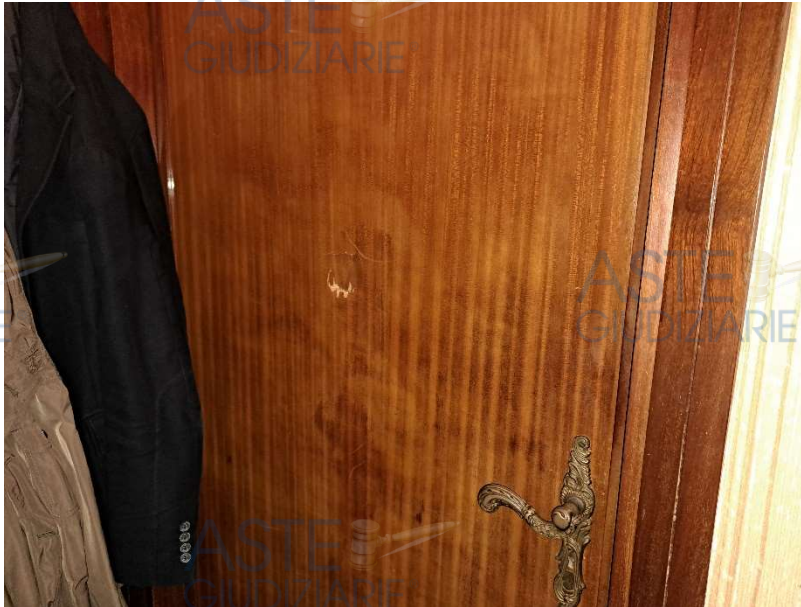
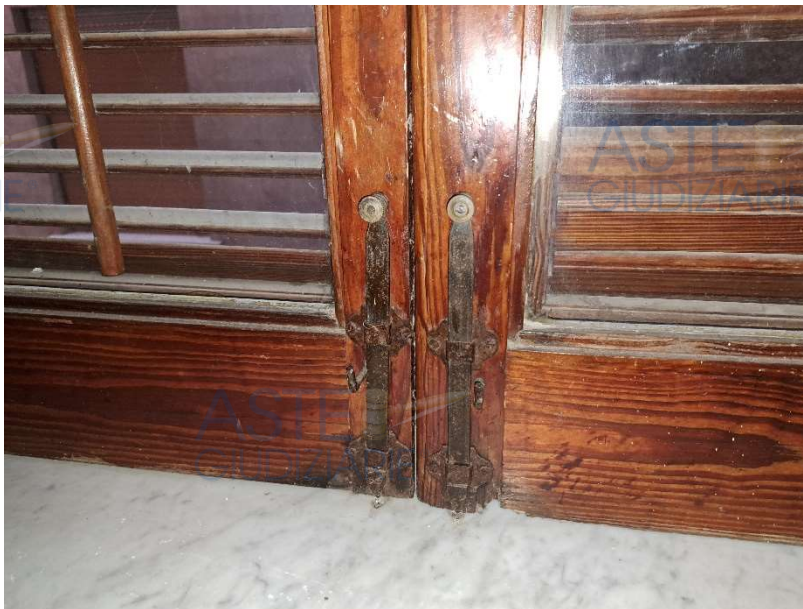
Nel corso del sopralluogo ho altresì preso visione, su specifica indicazione dei partecipanti, dello stato degli infissi interni (danneggiati puntualmente da azioni meccaniche) e degli infissi esterni in legno; entrambi scontano l'obsolescenza e la carente manutenzione.

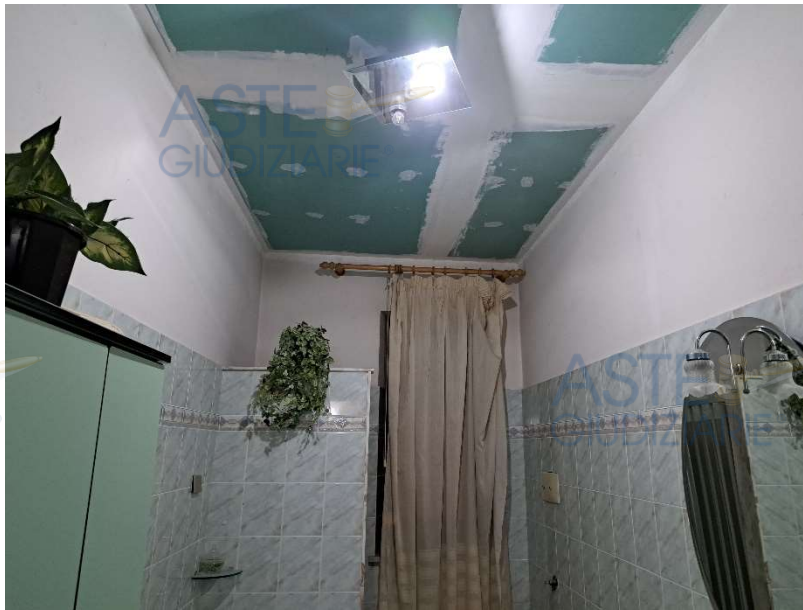
Nel corso del sopralluogo ho accertato che in uno dei due servizi w.c. è stato realizzato un controsoffitto in cartongesso senza però completare l'intervento con le relative finiture (i pannelli di cartongesso sono stati lasciati a vista senza tinteggiatura); non è dato sapere né il periodo di realizzazione né se sono stati eseguiti ed in che misura eventuali interventi di risanamento del solaio.

Durante l'ispezione ho effettuato la battitura del soffitto di alcuni ambienti, rilevando un suono sordo nel secondo w.c.; tale fenomeno indica il distacco dell'intonaco o di parte del copriferro dal relativo supporto, con possibilità di rilascio di porzioni discrete e potenziale pericolo per persone.

Come indicato nel provvedimento reso dal G.Es. in data 3.12.2025, nella successiva valutazione ho tenuto conto della stima dei costi di ripristino (al netto dei costi

⁹ Costo stimato per le opere di definizione e finitura del soffitto del servizio w.c. e dell'intradosso del balcone con affaccio su via Lo Bue;

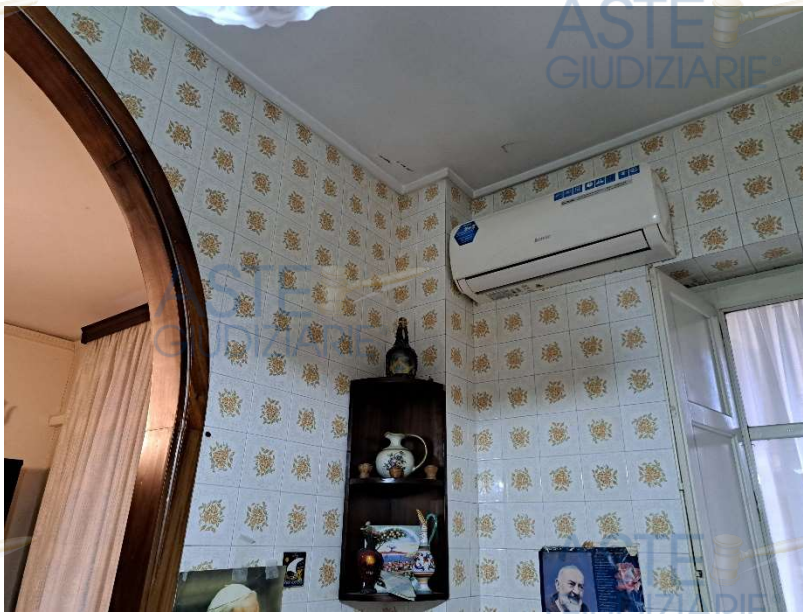
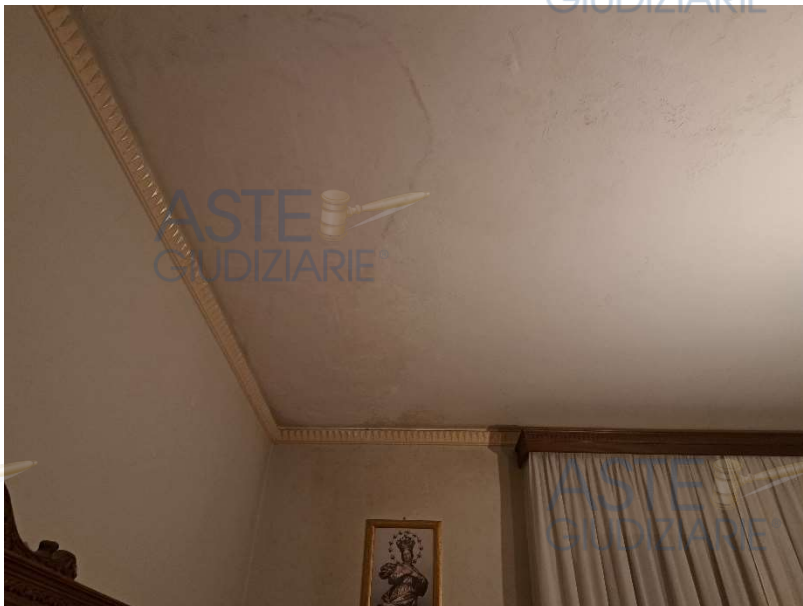
Anche in altri ambienti (cucina e soggiorno) sono da segnalare puntuali zone con suono sordo alla battitura, che però non costituiscono situazioni di imminente pericolo di rilasci.

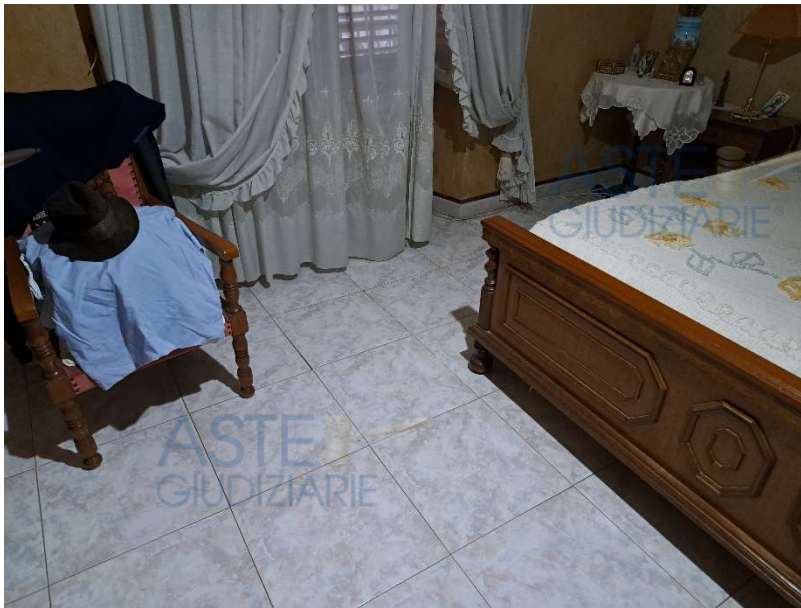
In alcune pareti della cucina e della camera a destra del corridoio ho rilevato la presenza di fessurazioni, anche in prossimità della finestra della cucina, che possono essere ricondotte a movimenti di assestamento, della cui sussistenza ho tenuto conto nella individuazione del parametro unitario di stima.

Nel corso del sopralluogo si è preso atto di una accentuata pendenza della pavimentazione della camera in fondo a sinistra del corridoio determinata, secondo quanto riferito dal Tecnico di parte esecutata, dai “... lavori eseguiti non a perfetta regola d'arte ...”; si tratta di una condizione della quale terrò conto nell'aggiornamento della stima.

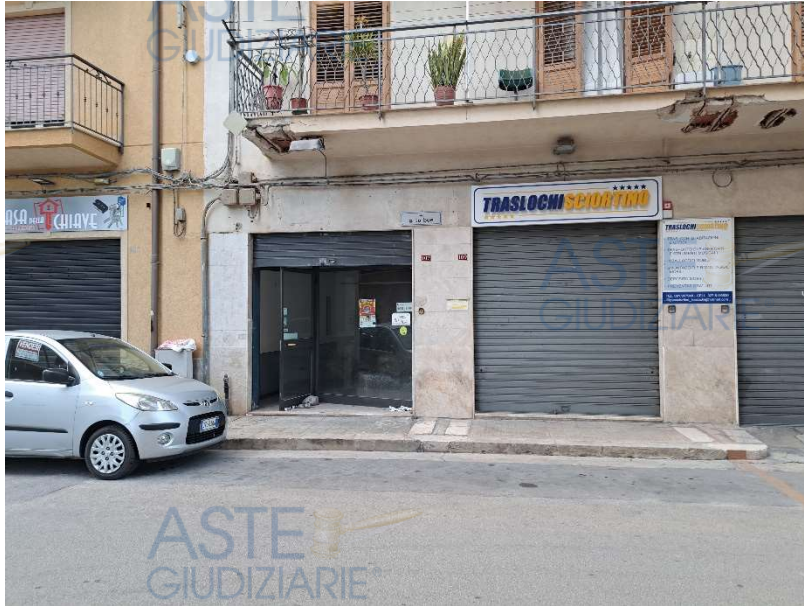
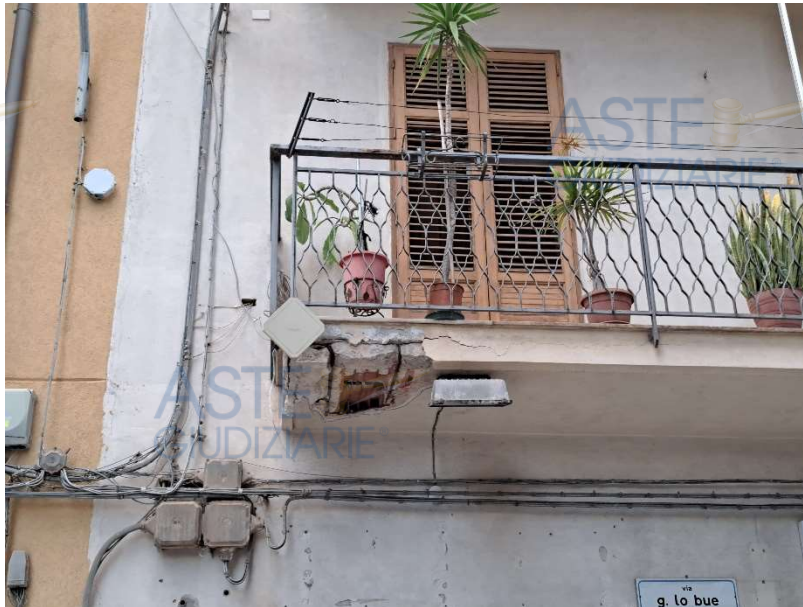
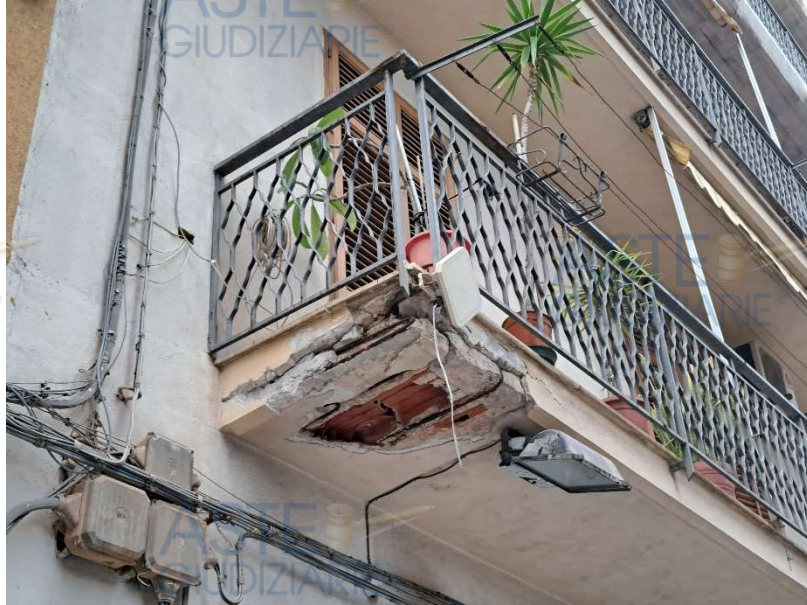
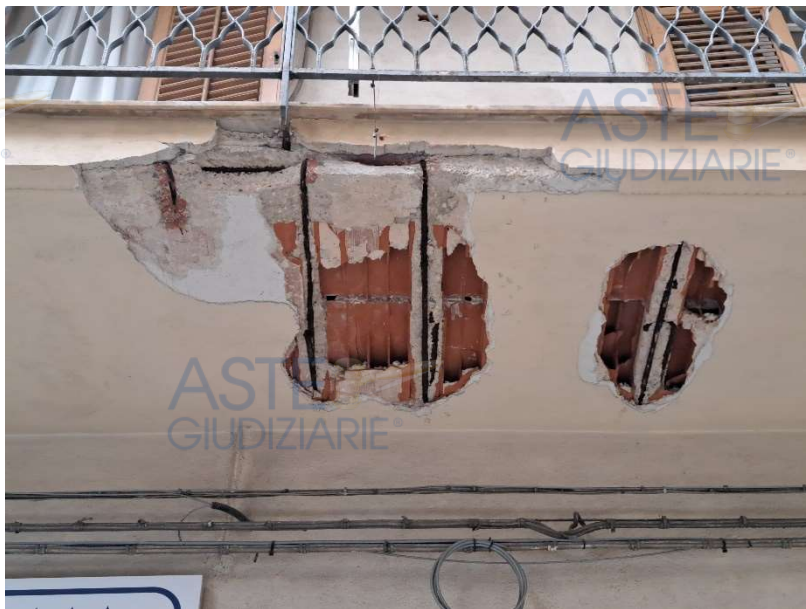
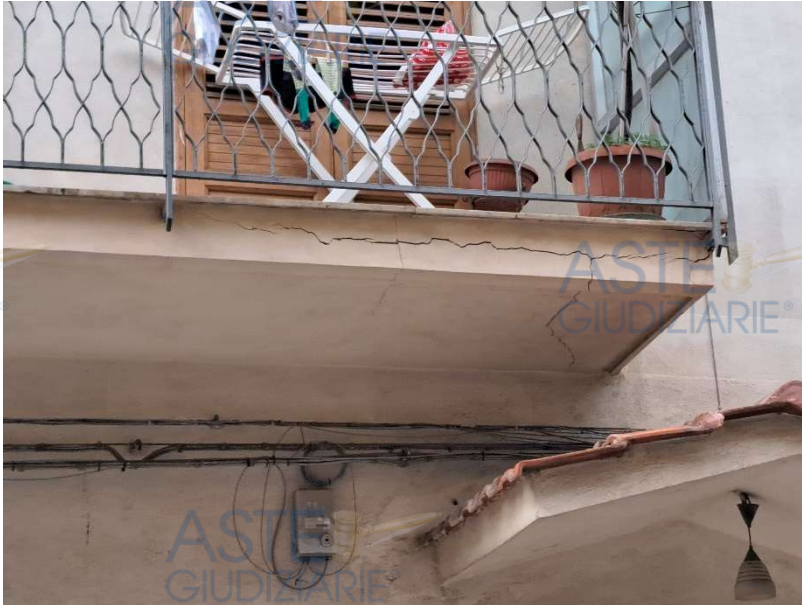
L'immobile è servito da un lungo balcone, con affaccio sulla via Lo Bue, che presenta significative criticità.

Nel corso del sopralluogo è infatti emerso che ampie zone dell'intradosso del

balcone sono lesionate e prossime al distacco, mentre altre porzioni sono già state interessate da fenomeni di sfondellamento, con asportazione dell'intonaco esterno e del copriferro.

Anche in questo caso, come indicato nel provvedimento reso dal G.Es. in data 3.12.2025, nella successiva stima ho tenuto conto dei costi di ripristino (al netto dei costi degli interventi urgenti di messa in sicurezza) che rimarranno a carico dell'aggiudicatario.

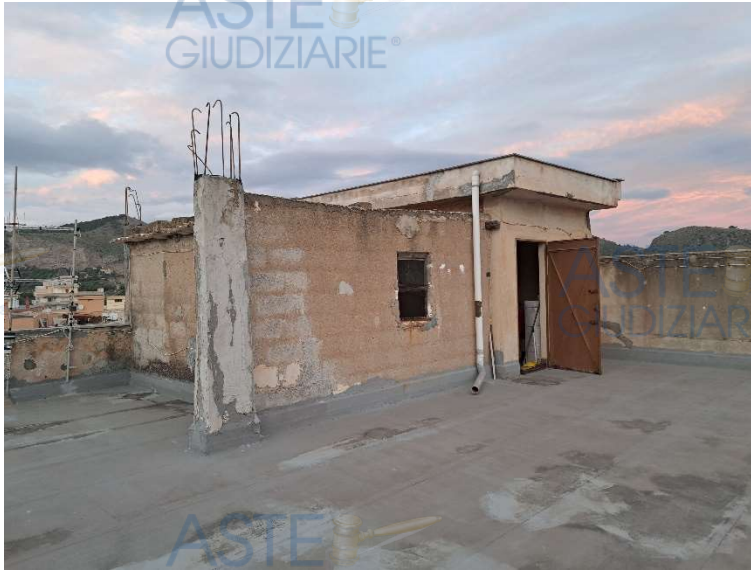
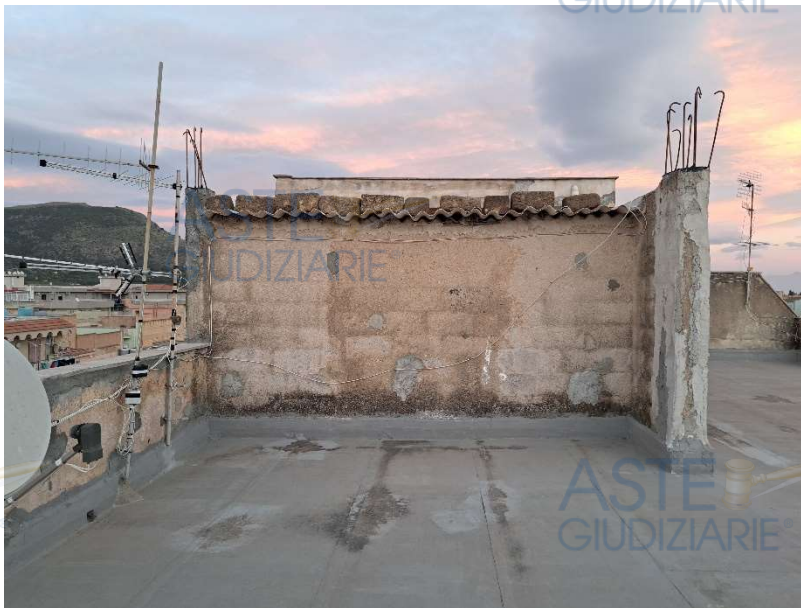
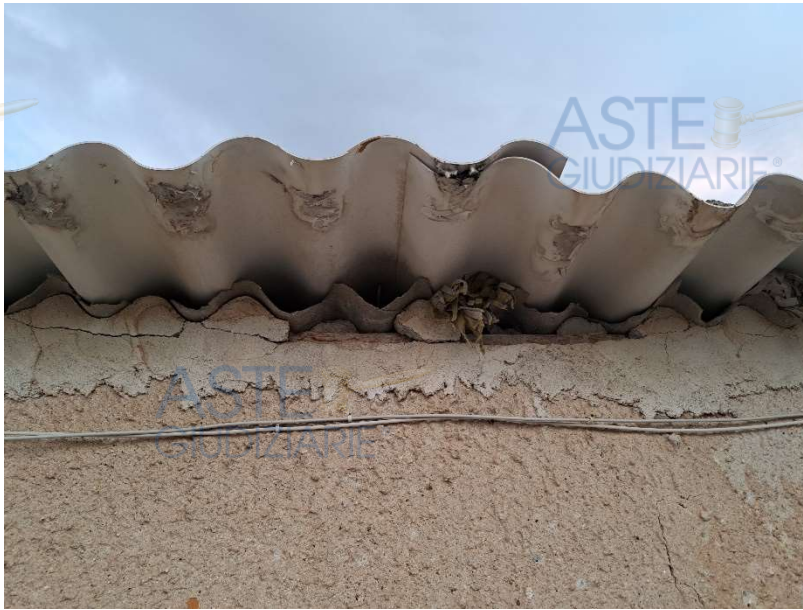
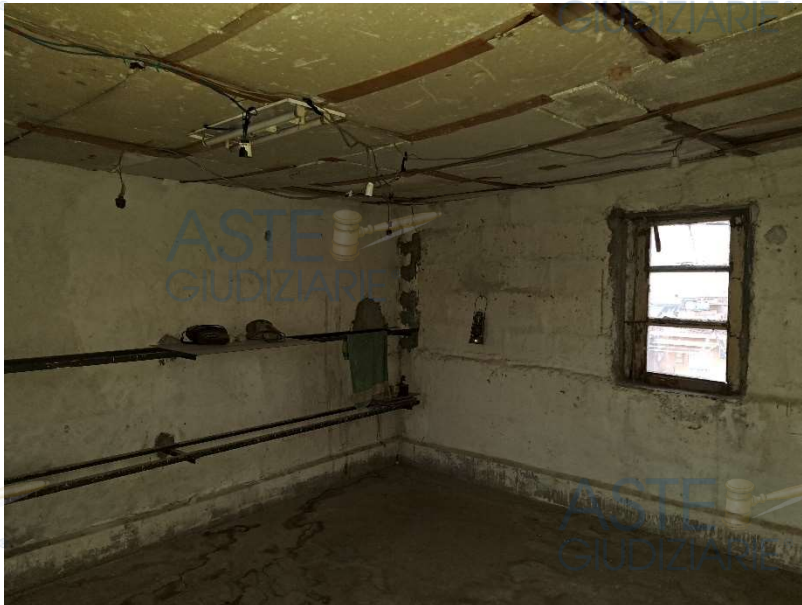
Per ciò che attiene il lastrico solare vale quanto già scritto nelle precedenti relazioni, cui rinvio per tutti gli aspetti relativi alla regolarità ed agli oneri di messa in pristino.

Il lastrico solare presenta le medesime criticità già segnalate, anche in termini di manutenzione, ovviamente peggiore rispetto all'ultimo accesso effettuato, stante l'assenza di qualsivoglia intervento.

Ritengo necessario infine segnalare che, al di sotto della copertura ondulata del manufatto abusivo già accertato in precedenza, è presente una ulteriore lastra di copertura verosimilmente in cemento-amianto (eternit) che dovrà essere rimossa e smaltita secondo Legge; gli oneri di smaltimento del rifiuto speciale, a carico dell'aggiudicatario, sono stati stimati e detratti dal più probabile valore di mercato.

¹² Costo stimato per la demolizione ed il conferimento a discarica dei manufatti abusivi realizzati sul lastrico solare, il conferimento a rifiuto speciale della copertura in cemento-amianto e la chiusura del vano di accesso aperto all'interno del vano scala;
