Tribunale di Palermo
Sezione VI Esecuzioni Immobiliari
R.G.Es. 108/2023
LOTTO UNICO
Esperto stimatore: Arch. Lucia Carrubba

PERIZIA DI STIMA IMMOBILIARE

Appartamento sito a Palermo in Via San Martino n. 263, piano secondo.
Foglio 141, particella 11, sub. 3 (graff. p.lla 13, sub. 5).

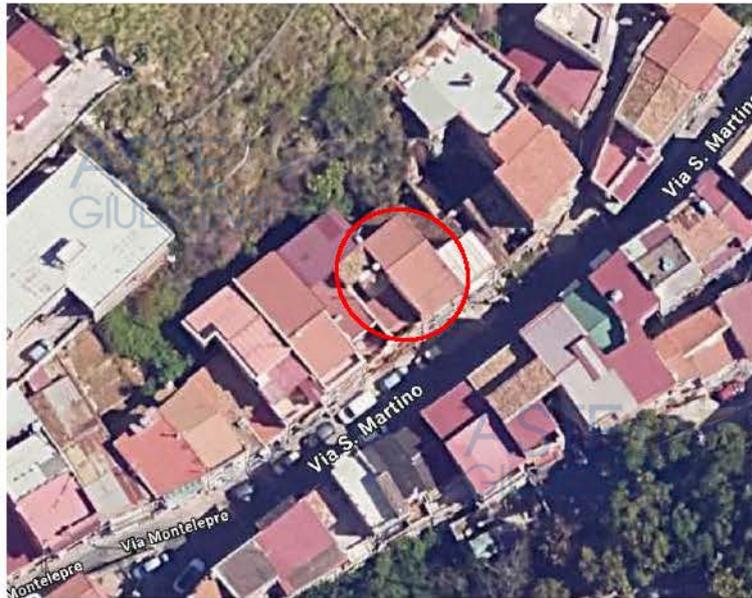
Fig. 1 Ortofoto attuale (da Google Earth).

Ai fini dell'esatta individuazione dell'immobile oggetto del pignoramento si è effettuato un raffronto tra un'ortofoto satellitare attuale e la mappa catastale con l'ausilio del portale Stimatrix forMaps **(figg. 1-3)**, riscontrando la corrispondenza tra quanto pignorato e la situazione reale dei luoghi.

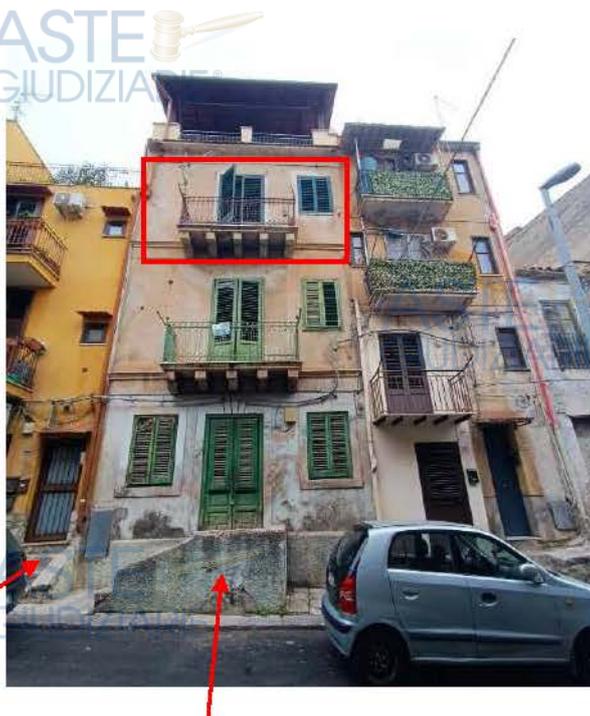
Fig. 5 Prospetto con individuazione dell'unità di piano secondo.

Ha copertura in parte a falde inclinate ed in parte piana a terrazzo. Il prospetto su Via San Martino risulta tinteggiato con intonaco di tipo Li Vigni. I balconi hanno soletta piena con ringhiera in ferro e le finestre possiedono persiane di colore verde. Lo stato di conservazione del fabbricato è nel complesso scadente (**fig. 5**).

INGRESSO CIV. N. 263
PARTICELLA 13

IMMOBILE PARTICELLA 11

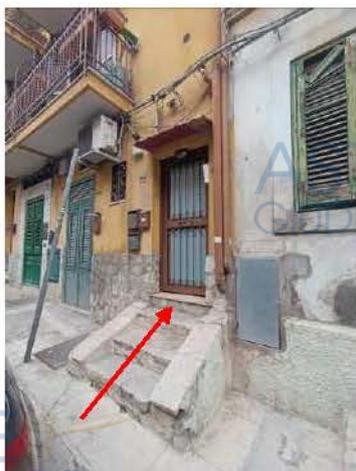
Fig. 6 Portoncino d'ingresso civico 263.

L'ingresso all'appartamento avviene dal civico 263 attraverso un portoncino sito nell'adiacente particella 13 graffata con la particella 11 (**figg. 5, 6**). Dall'ingresso ci si immette nel vano scala di collegamento ai piani superiori (**fig. 7**).

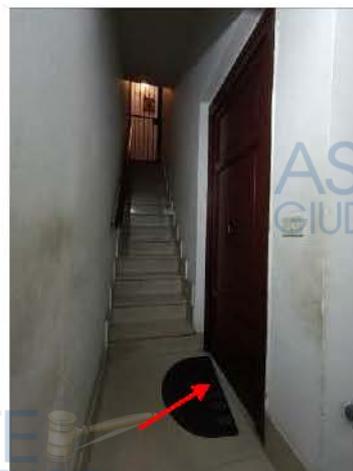
Fig. 8 Ingresso all'unità immobiliare.

Dalla porta (fig. 8) si accede all'ingresso (fig. 10) che disimpegna a sinistra la camera 1 con ripostiglio ricavato nel sotto scala (figg. 11, 12), a destra la cucina (fig. 13) dalla quale si accede al servizio igienico (fig. 14), e frontalmente al disimpegno (fig. 15) che consente di giungere al vano soggiorno (fig. 16) collegato alla camera 2 (fig. 17).

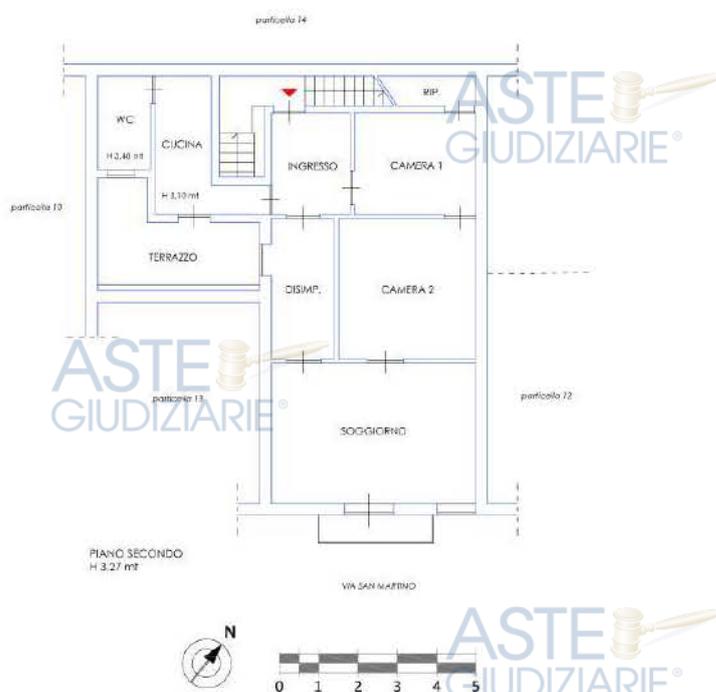
Fig. 9 Planimetria di rilievo dello stato di fatto (All. 7).

L'appartamento ha un'unica esposizione esterna su Via San Martino ed una interna su terrazzino di pertinenza. Si compone di tre vani oltre servizi: ingresso, disimpegno, cucina, wc, due camere, soggiorno, ripostiglio, balcone e terrazzo (fig. 9).

I restanti ambienti risultano privi di aperture esterne. L'altezza interna utile dell'unità abitativa è di: mt 3,27 a meno del wc e della cucina che hanno rispettivamente h 3,40 mt e 3,10 mt.

Si precisa che la superficie è stata considerata nella sua configurazione attuale come da rilievo della scrivente **(fig. 9)**.

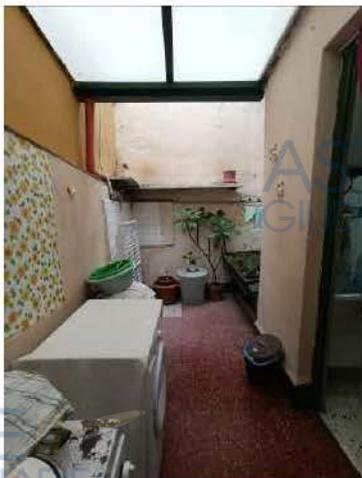
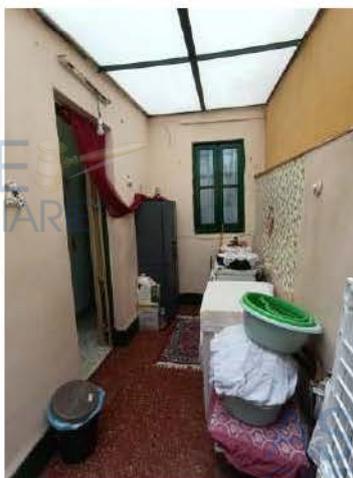
Figg. 18, 19 Terrazzo.

I vani che risultano illuminati ed aerati a mezzo di infissi esterni sono: la cucina, il wc, il disimpegno, che si aprono sul terrazzo a mezzo di portafinestra e finestra (figg. 18, 19); ed il soggiorno che si affaccia su strada tramite finestra e porta finestra su balcone (figg. 21, 22). Il terrazzo presenta un lucernario che illumina il piano sottostante (fig. 20).

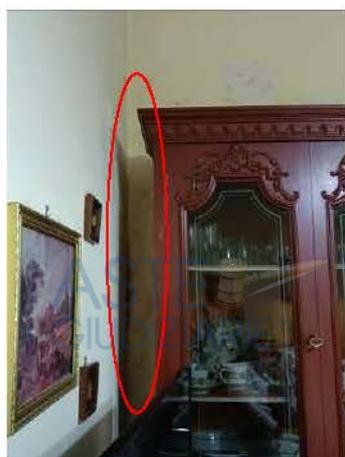
Fig. 23 Soggiorno.

L'unità immobiliare si presenta in mediocre stato di conservazione poiché mediocri sono le finiture e le caratteristiche intrinseche. Si riscontrano tracce di umidità per infiltrazioni d'acqua sulla parete esposta a sud-est del vano soggiorno **(fig. 23)** e su quella esposta a sud-ovest della cucina **(fig. 24)**, l'intonaco e la pittura pertanto risultano deteriorate e distaccate.

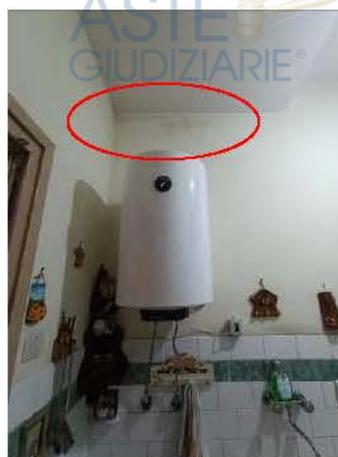
Fig. 24 Cucina.

- Impianto idrico: l'unità immobiliare è dotata di impianto idrico sotto traccia con boiler elettrico ubicato nella cucina **(fig. 24)**.

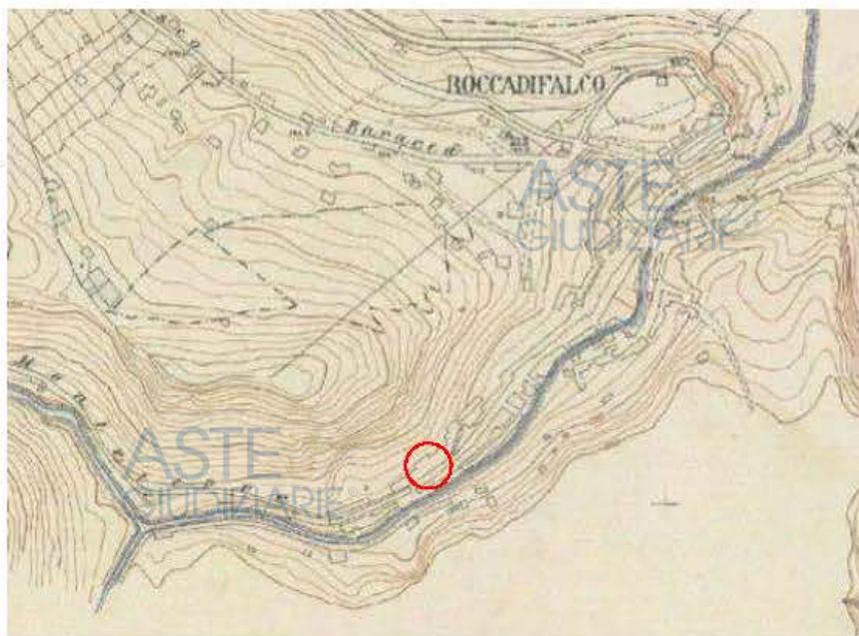
Fig. 27 Stralcio OMIRA 1935.

relativa regolarità urbanistica (**All. 11, 12**) - ha provveduto ad acquisire la planimetria catastale d'impianto dell'unità immobiliare in esame ed a visionare le cartografie storiche della città di Palermo. Dalla disamina del rilievo OMIRA, datato 1935-1937, è emersa già l'esistenza dell'edificio a tale epoca (**fig. 27**).

Poiché dunque, edificato prima della data di entrata in vigore della legge urbanistica n. 1150 del 1942, per lo stesso all'epoca non vi era obbligo di rilascio di licenza edilizia (oggi concessione edilizia) e del certificato di abitabilità e/o agibilità.

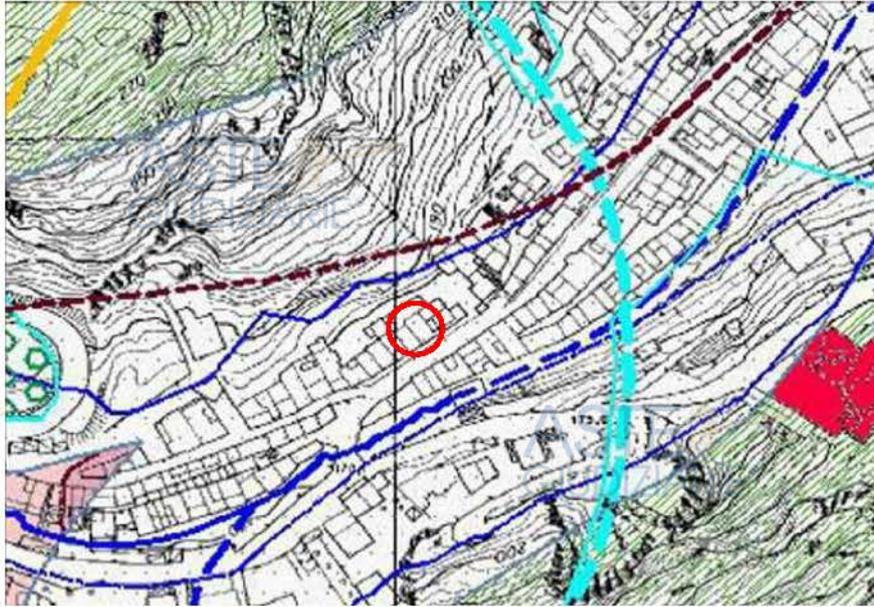
Fig. 28 Estratto P.R.G. Tav. 5010.

Sotto il profilo urbanistico si attesta che il bene (distinto al foglio 141 particelle 11 e 13 del N.C.E.U. di Palermo), secondo il Piano Regolatore Generale³ ricade in zona: "A2 Tessuti urbani storici" (**fig. 28**).

Aree interdette all'uso edificatorio e/o urbanistico per presenza: fenomeni di frana per crollo, scivolamento e ribaltamento di masse lapidee carbonatiche; coni alluvionali e detrito, colate di fango e detriti; aree interessate da inondazioni e alluvionamenti di particolare gravità.

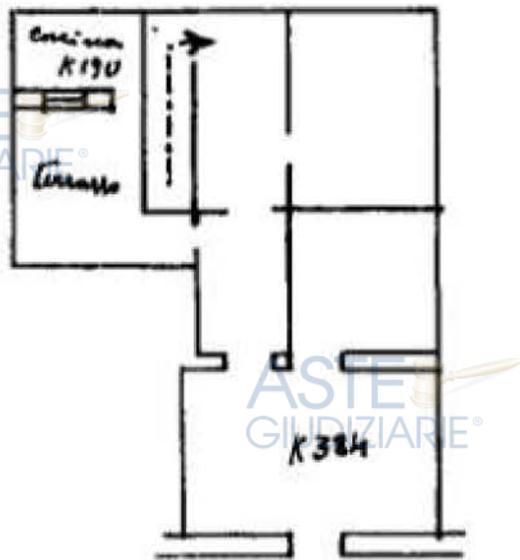
Fig. 29 Estratto planimetria catastale.

Per la descrizione delle conformità/difformità tra il titolo edilizio e l'attuale stato dei luoghi, si è provveduto al confronto con l'esclusiva planimetria catastale in atti datata 28.12.1939.

Da tale raffronto (**figg. 29, 30**) sono emerse svariate differenze date da:

Dal confronto tra la suddetta planimetria (**fig. 25**) ed i grafici di rilievo a firma della scrivente (**fig. 26**), sono emerse diverse difformità dettate da:

La planimetria catastale non è in atto conforme all'attuale stato dei luoghi.

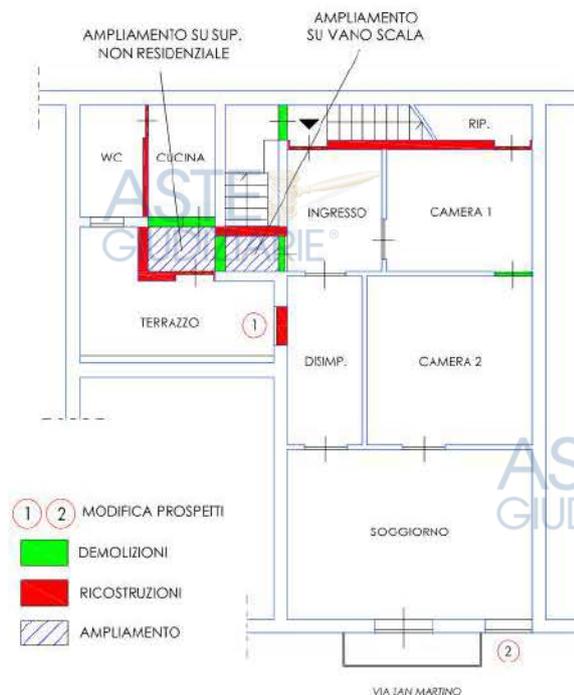
Fig. 30 Rilievo stato reale dei luoghi con indicazione delle difformità (All. 8).

1. Modifica prospetti:

- variazione dell'apertura di accesso dal disimpegno al terrazzo: da porta finestra a finestra (1);

2. Diversa distribuzione interna (demolizione e ricostruzione muratura):

- riduzione superficie dei vani ingresso e camera 1 per presenza di scala di accesso all'unità di piano terzo di proprietà aliena con relativa modifica della porta d'ingresso all'unità;

- realizzazione di ripostiglio nel suddetto vano sottoscala;

- divisione del vano cucina per realizzazione di wc;

- demolizione muratura di compagno della cucina e porzione di muratura perimetrale del vano scala con conseguente realizzazione di solaio. Tale modifica ha consentito la creazione di un modesto corridoio di accesso diretto dall'ingresso alla cucina (**fig. 32**). In origine tale ingresso avveniva dal terrazzo;
- apertura porta tra le due camere da letto;

3. Ampliamento superficie residenziale:

Le sopra descritte opere sono state, dunque, realizzate abusivamente e l'unità immobiliare non è conforme sotto il profilo edilizio-urbanistico.

L'immobile in conclusione non è regolare sotto il profilo edilizio-urbanistico e non è neppure sanabile.

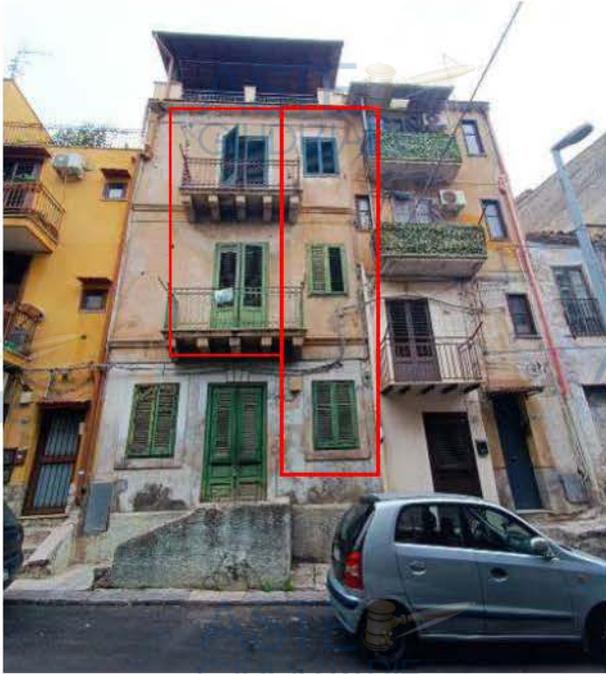
Fig. 31 Prospetto principale.

- realizzazione finestra su prospetto principale e mancata rappresentazione del balcone (2).
Tale modifica riguarda un mero errore di rappresentazione grafica poiché dalla disamina del prospetto si evince la presenza sia del balcone che della finestra nelle altre elevazioni (**fig. 31**);

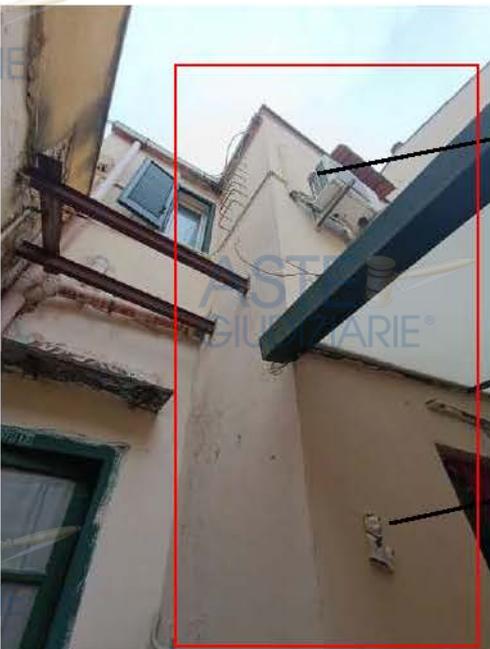
Fig. 33 Prospetto interno (vista dal terrazzo).

- su area esterna (terrazzo). Realizzazione di corpo aggettante che definisce la conformazione planimetrica anche dell'unità immobiliare posta al piano terzo superiore (**fig. 33**). N.B. La planimetria del piano soprastante è datata 1972. Verosimilmente il piano è stato edificato successivamente all'impianto originario del fabbricato su quella che era già l'attuale conformazione dell'unità in oggetto;
- su vano scala. Tale modifica è altresì evidente dalla foto del corpo scala che mostra la realizzazione del solaio e del muro posto a chiusura (**figg. 34, 35**).

PROPRIETA' ALIENA: PIANO TERZO

UNITA' IN ESAME: PIANO SECONDO

CORPO AGGETTANTE:
AMPLIAMENTO SU TERRAZZO

Non è neppure ipotizzabile la relativa demolizione poiché il corpo aggettante realizzato su terrazzino è esistente anche al piano superiore e pertanto la demolizione potrebbe arrecare pregiudizio alla struttura; il corridoio ricavato sul vano scala determina l'unica accessibilità diretta e conforme al vano cucina.
