Tribunale di Palermo
Sezione VI Esecuzioni Immobiliari
R.G.Es. 11/2023
LOTTO UNICO
Esperto stimatore: ING. PIETRO BARRESI

PERIZIA DI STIMA IMMOBILIARE

Abitazione sita in Monreale, c.da Rinazzo snc, censita al C.F. di Monreale al fg. 5 part.IIIa 625 sub. 4

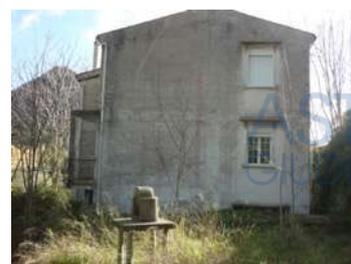
Foto 3 – Prospetto del fabbricato

L'appartamento è parte di un fabbricato residenziale composto da tre elevazioni fuori terra, con corte circostante di circa 580 mq., realizzato in c.a. con copertura a falde inclinate, che si presenta esternamente al rustico della finitura (Foto 3 e 4). L'androne di accesso non

I costi necessari per l'ottenimento della stessa comprendono i costi per la definizione dell'immobile (intonaco esterno, definizione androne scala) che possono essere stimati forfettariamente nella misura di 1/3 di € 45.000,00 per la definizione delle parti comuni, € 3.000,00 per le necessarie riparazioni interne ed i costi per la redazione della SCA, che si possono computare in € 3.000,00.

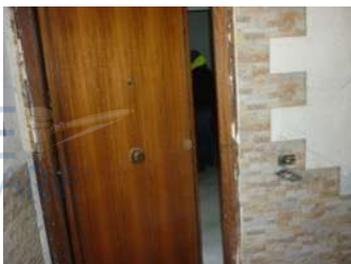
Foto 7 – Porta ingresso

L'appartamento, ubicato al primo piano, è dotato di ingresso protetto da porta in legno corazzata (Foto 7).

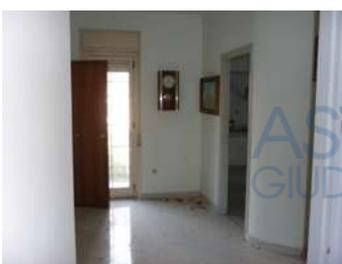
Foto 8 – Zona ingresso

La pavimentazione degli ambienti, eccetto i locali di servizio, è realizzata con piastrelle in ceramica delle dimensioni di cm 40x40 (Foto 8 e 9); in corrispondenza della parete esterna del locale salone la pavimentazione si presenta lesionata e sollevata dal sottostante massetto, a causa di fenomeni infiltrativi. Tali fenomeni hanno determinato anche presenza di umidità alla porzione di parete al di sotto della finestra che presenta rigonfiamenti e, dalla parte esterna, la presenza di vegetazione (Foto 10 e 11).

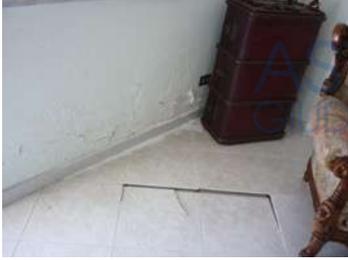
Foto 10 – Pavimentazione e porzione di muro ammalorata nel salone

- Costi per lavori per il completamento del prospetto, dell'androne e della scala stimati pro quota in € 15.000,00;
- Costi per lavori per le necessarie riparazioni interne stimati in € 3.000,00;
- Costi per la redazione della SCA stimati in € 3.000,00.

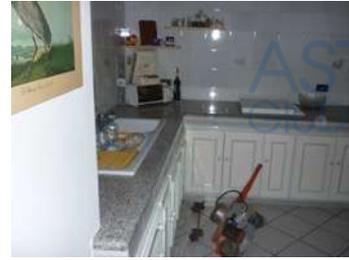
Foto 12 – Cucina

La cucina è realizzata in muratura con piano in granito e ante di chiusura in legno laccato; il rivestimento è realizzato in ceramica collocato solo sulle due pareti del piano di lavoro e per un'altezza pari a 2,30 ml (Foto 12 e 13). Il pavimento della cucina e della lavanderia, dove è collocata la caldaia con alimentazione da bombolone a gas, è realizzato in piastrelle di ceramica (Foto 14 e 15).

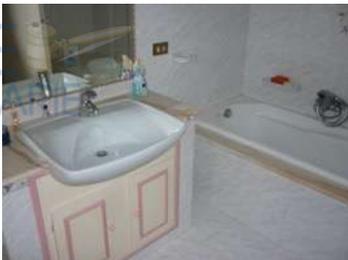
Foto 16 – Servizio igienico

Il servizio igienico presenta pavimentazione con piastrelle di ceramica delle dimensioni di cm 30x30 come il rivestimento parietale che si estende per un'altezza di 2,30 ml.; sono presenti le seguenti apparecchiature: vasca, doccia, lavabo, bidet e vaso igienico (Foto 16, 17 e 18).

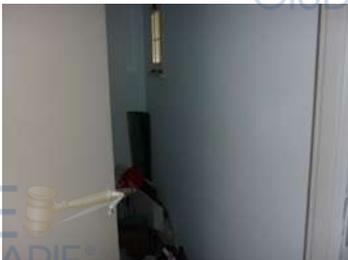
Foto 19 – Infissi interni

I soffitti e le pareti sono intonacati e tinteggiati. Gli infissi interni sono in legno verniciato in mediocre stato di conservazione e manutenzione (Foto 19 e 20).

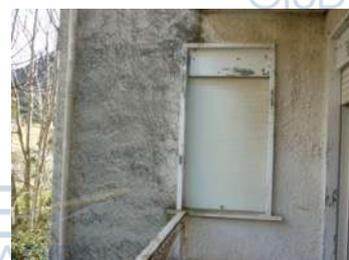
Foto 21 – Infissi esterni

Gli infissi esterni presentano imbottito metallico verniciato con avvolgibili in pvc e i battenti in alluminio preverniciato e vetro (Foto 21 e 22), nella lavanderia sono presenti infissi

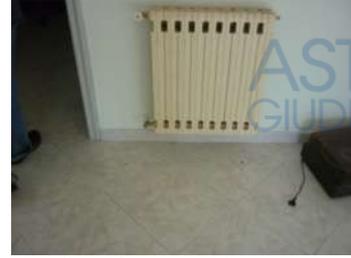
Foto 24 - Piastra radiante

L'appartamento è provvisto di impianto di riscaldamento centralizzato con piastre radianti alimentate da caldaia a gas (Foto 24) e di certificato di Attestato di Prestazione Energetica emesso il 10/03/2015, allegato all'atto di compravendita del 14/4/2015 (All. 1) e pertanto ancora in corso di validità.

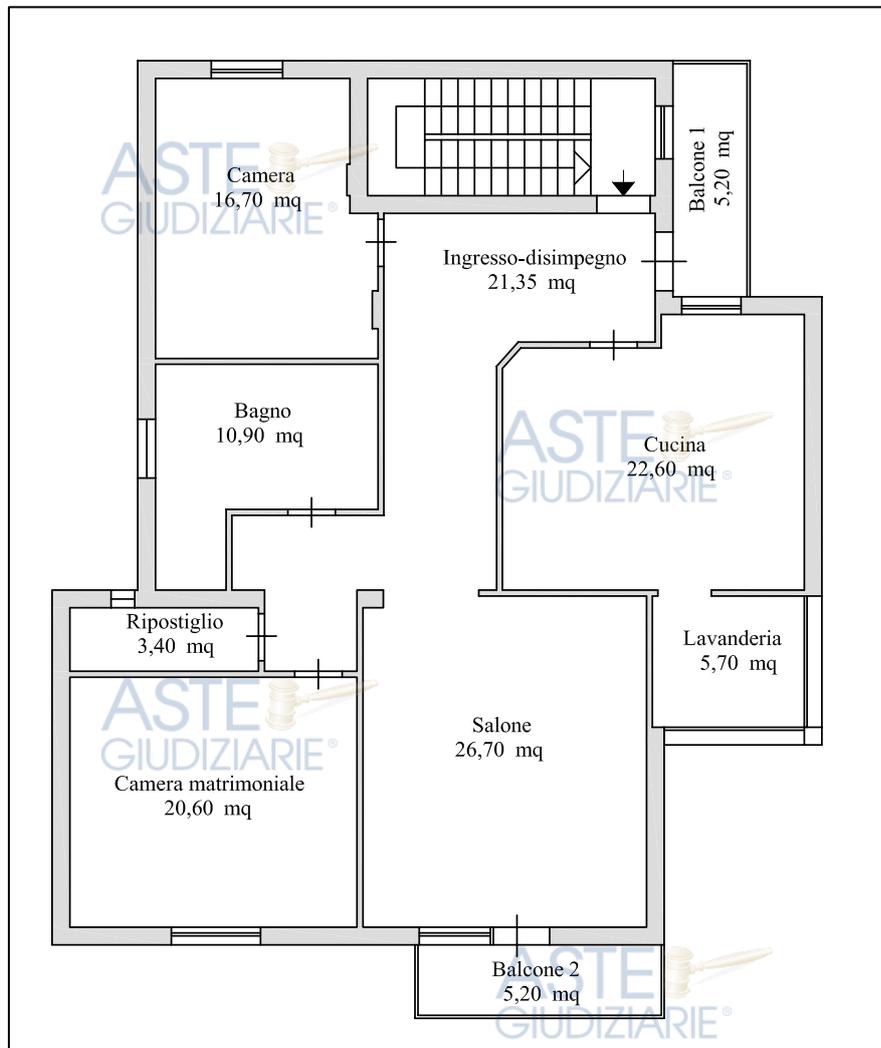
Planimetria di rilievo dello stato di fatto

La distribuzione planimetrica presenta un ambiente ingresso/disimpegno, cucina, lavanderia, servizio igienico, salone, due camere, ripostiglio e due balconi (All. 9, elaborato grafico di rilievo).

Identificazione	Superficie mq.
Ingresso-disimpegno	21,35
Cucina	22,60
Lavanderia	5,70
Salone	26,70
Camera matrimoniale	20,60
Ripostiglio	3,40
Bagno	10,90
Camera	16,70
Balcone 1	5,20
Balcone 2	5,20
Totale	138,85

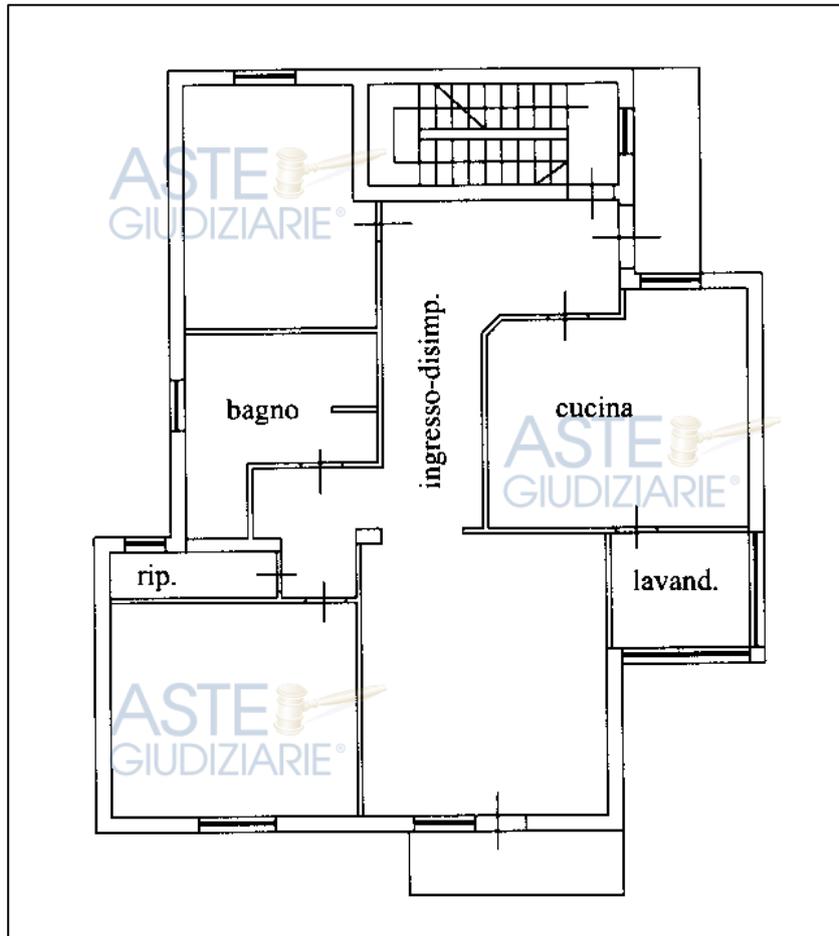
Estratto planimetria catastale (All. 4)

La planimetria catastale dell'immobile risulta conforme allo stato dei luoghi (All. 4).
