Tribunale di Palermo
Sezione VI Esecuzioni Immobiliari
R.G.Es. 111/2023
LOTTO UNICO
Esperto stimatore: Geom. Massimo Vinciguerra

PERIZIA DI STIMA IMMOBILIARE

Appartamento sito nel comune di Palermo via Carlo Gemmellaro n. 18 piano Terra

Foglio 63 particella 235 sub.17

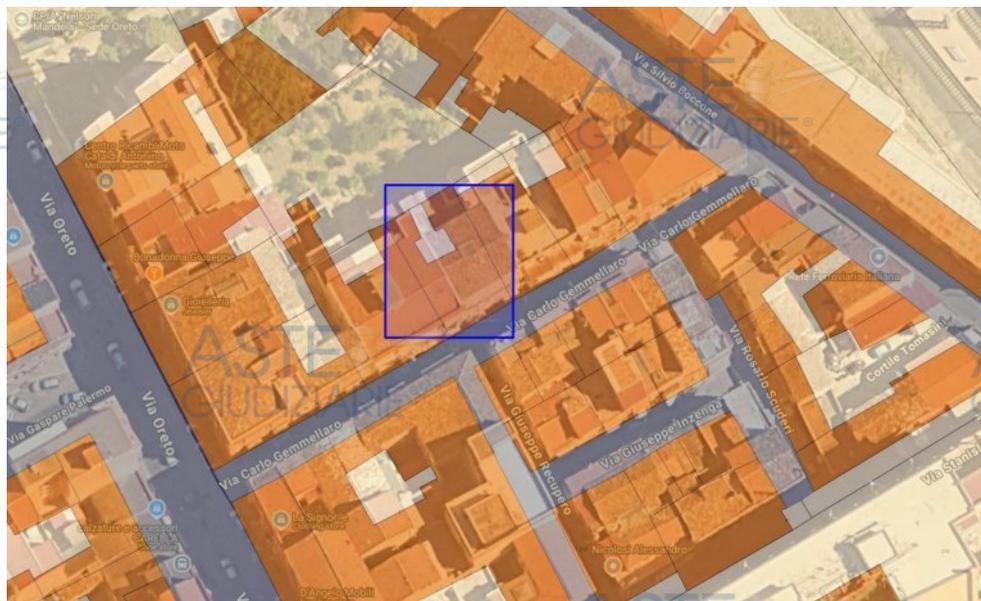
Ai fini dell'esatta individuazione dell'immobile oggetto del pignoramento si è effettuato un raffronto tra una ortofoto satellitare attuale e la mappa catastale con l'ausilio del portale Stimatrix forMaps (All. 3), riscontrando la corrispondenza tra quanto pignorato e la situazione reale dei luoghi. L'immobile si trova nel quartiere denominato "Oreto".

Sovrapposizione ortofoto attuale e mappa
catastale tratta da Stimatrix forMaps

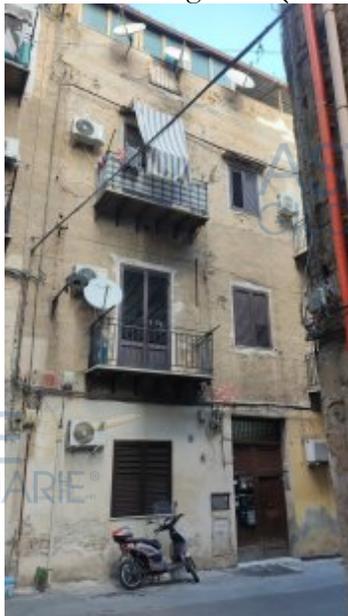
Il corpo di fabbrica condominiale è allo stato originario ed è da ristrutturare, sia come prospetti esterni, che nell'androne e scala condominiale.

Foto n. 1 – Prospetto principale del corpo di fabbrica

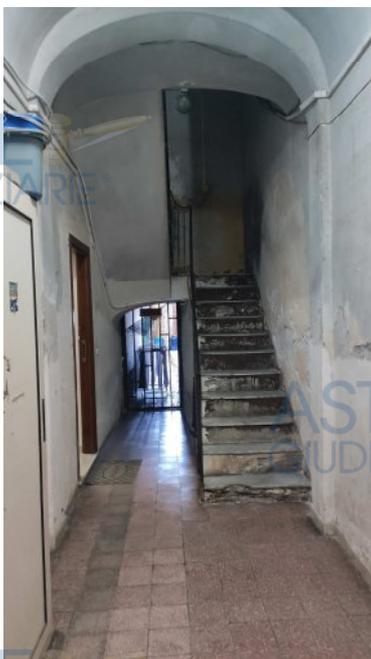
Foto n. 3 – Androne e scala condominiali

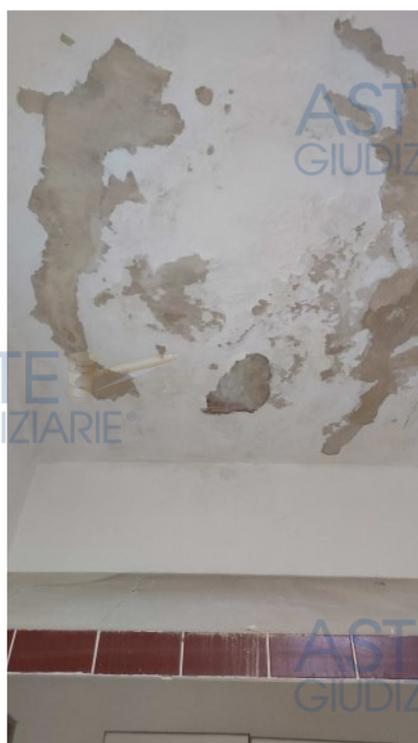
Foto n. 12 – Particolare soffitto con presenza umidità del locale di sgombero

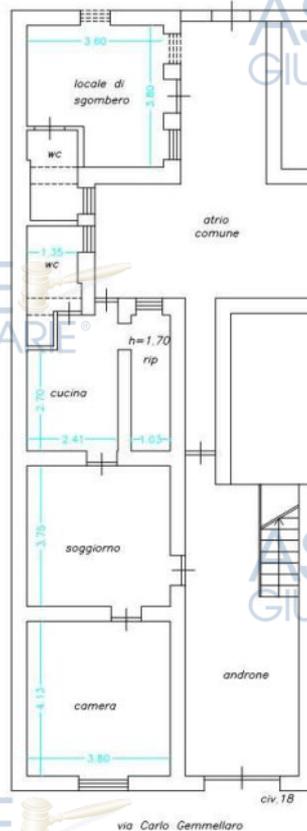
Planimetria di rilievo dello stato reale dei luoghi

Planimetria di rilievo dello stato di fatto

Superficie utile interna: 63.00 mq

Superficie commerciale: 80.00 mq

Altezza utile interna: 3.40 ml

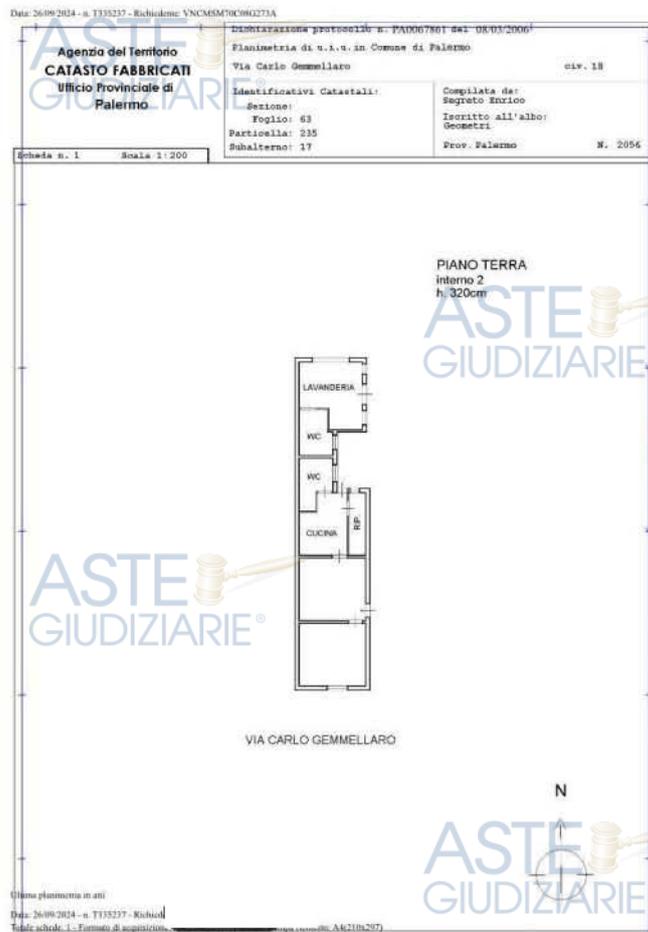
Planimetria catastale: La planimetria catastale associata al sub.17 presentata in data 08/03/2006 risulta conforme allo stato attuale dei luoghi, ma rispetto alla planimetria di impianto (ex sub.1) ha subito delle modifiche di cui si esporrà nei paragrafi successivi.

Estratto planimetria catastale sub.17 del 08/03/2006 (All. 2)

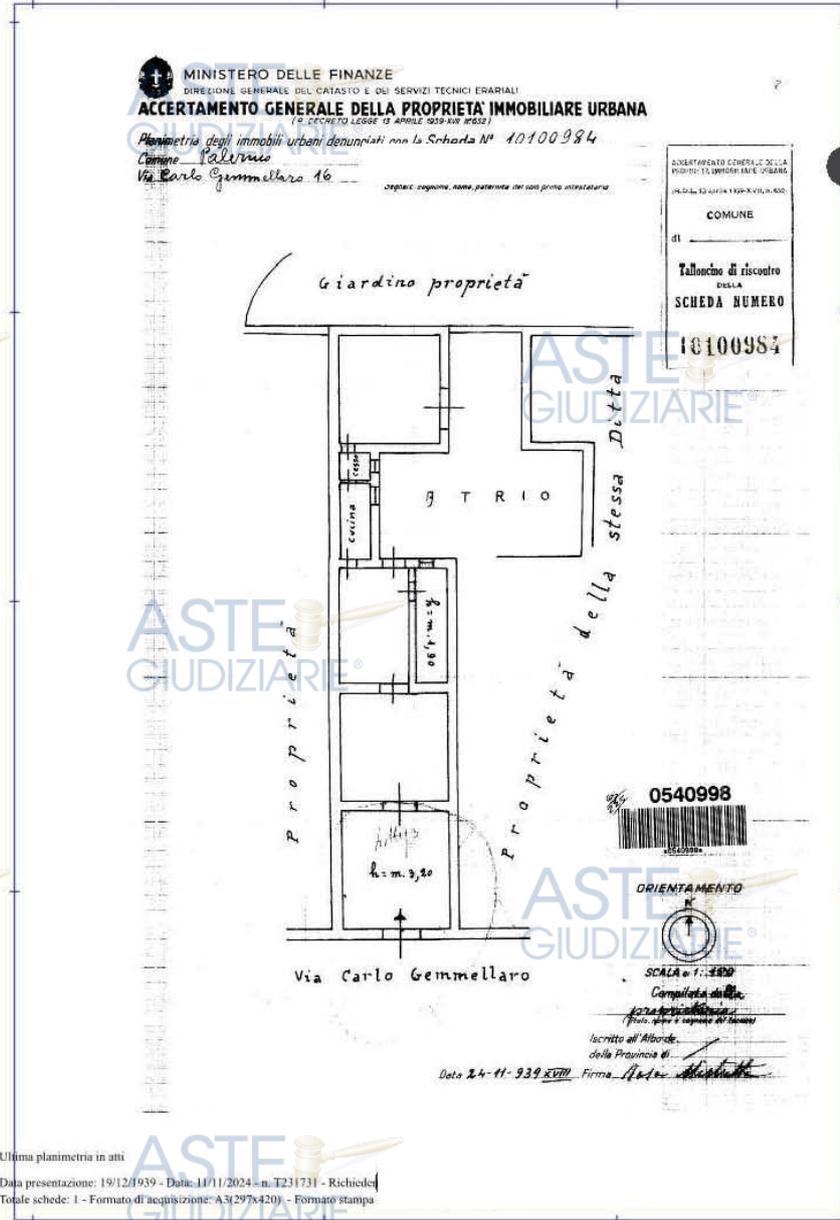
Estratto planimetria catastale ex sub.1 del 19/12/1939 (All. 2)

La planimetria dello stato di fatto risulta conforme a quanto riportato nella planimetria catastale del sub. 17 ma rispetto alla planimetria di impianto ex sub.1 ha subito delle modifiche che sono state regolarizzate esclusivamente con variazione della planimetria catastale, ma senza alcuna autorizzazione urbanistica; tali difformità non regolarizzate urbanisticamente verranno descritte nei paragrafi successivi.

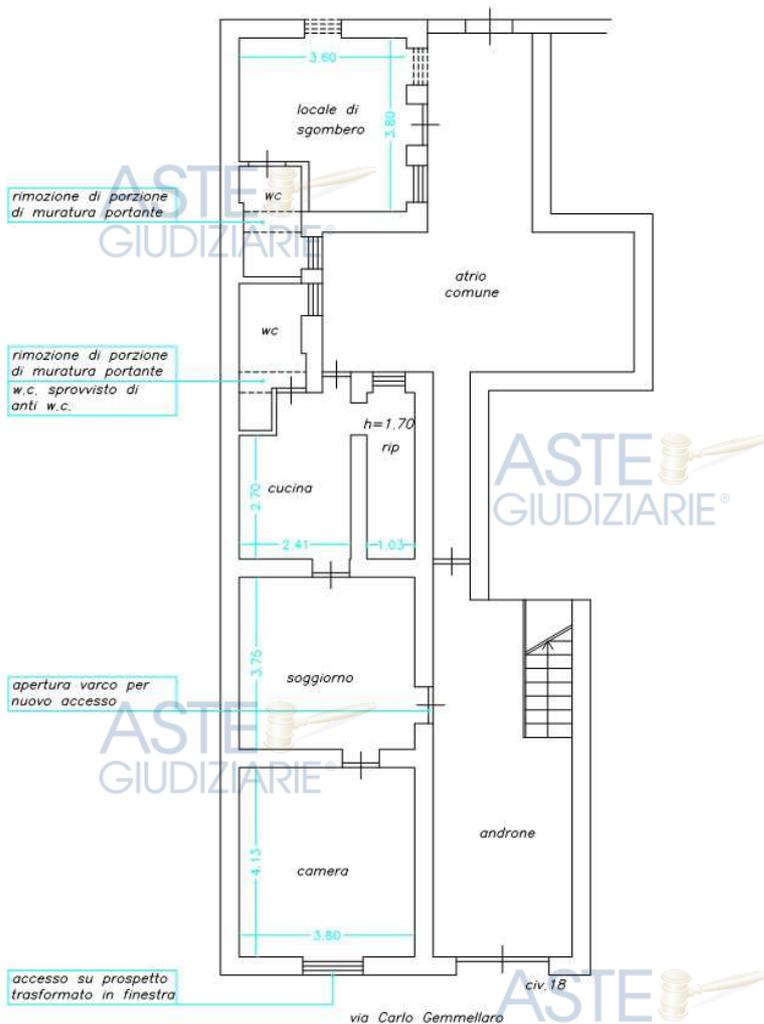
PLANIMETRIA DIFFORMITA' RISCONTRATE

Il confronto dello stato urbanistico è stato eseguito pertanto, con la planimetria catastale di impianto ex sub.1 unica planimetria raffrontabile con lo stato attuale dei luoghi e si sono riscontrate le seguenti difformità:

- 1) L'accesso all'unità immobiliare originariamente era dal civico 16 di via Carlo Gemmellaro, che oggi invece è stato trasformato in finestra e, si accede dall'androne condominiale, dove nel muro adiacente al soggiorno è stato aperto un varco di accesso sulla muratura portante.
- 2) E' stata eseguita una diversa distribuzione interna per la realizzazione dei due w.c. con modifiche strutturali alla muratura portante
- 3) Il w.c. realizzato è sprovvisto di anti w.c. e ha accesso diretto dalla cucina, non soddisfacendo i requisiti igienico sanitari

Tali difformità sono meglio rappresentate nel confronto che segue tra la planimetria catastale di impianto ex sub.1 e la planimetria dello stato attuale con evidenziato le difformità urbanistiche **(All. 8)**.

Planimetria di rilievo attuale con indicazione delle eventuali difformità rispetto alla planimetria di primo impianto ex sub.1

Tali difformità essendo principalmente irregolarità strutturali alla muratura portante, possono essere regolarizzate con la presentazione di pratica edilizia presso il comune di Palermo “Permesso di Costruire in Sanatoria” ai sensi del D.P.R. n.380 art. 36 del 06/06/2001, recepito dalla Legge Regionale n. 16 del 10/08/2016, con richiesta di parere di sussistenza da parte del Genio Civile ai sensi dell’art. 96 D.P.R. n. 380/2001 ex art. 21 legge 64/74.

Successivamente si dovrà predisporre variazione catastale DOCFA per inserire la nuova planimetria catastale che dovrà presentare la presenza dell’anti w.c.

Infine, redazione di Segnalazione Certificata di Agibilità (SCA).

Per l’espletamento di queste pratiche tra onorari tecnici e tributi si stima un costo di circa **€ 10.000,00**.

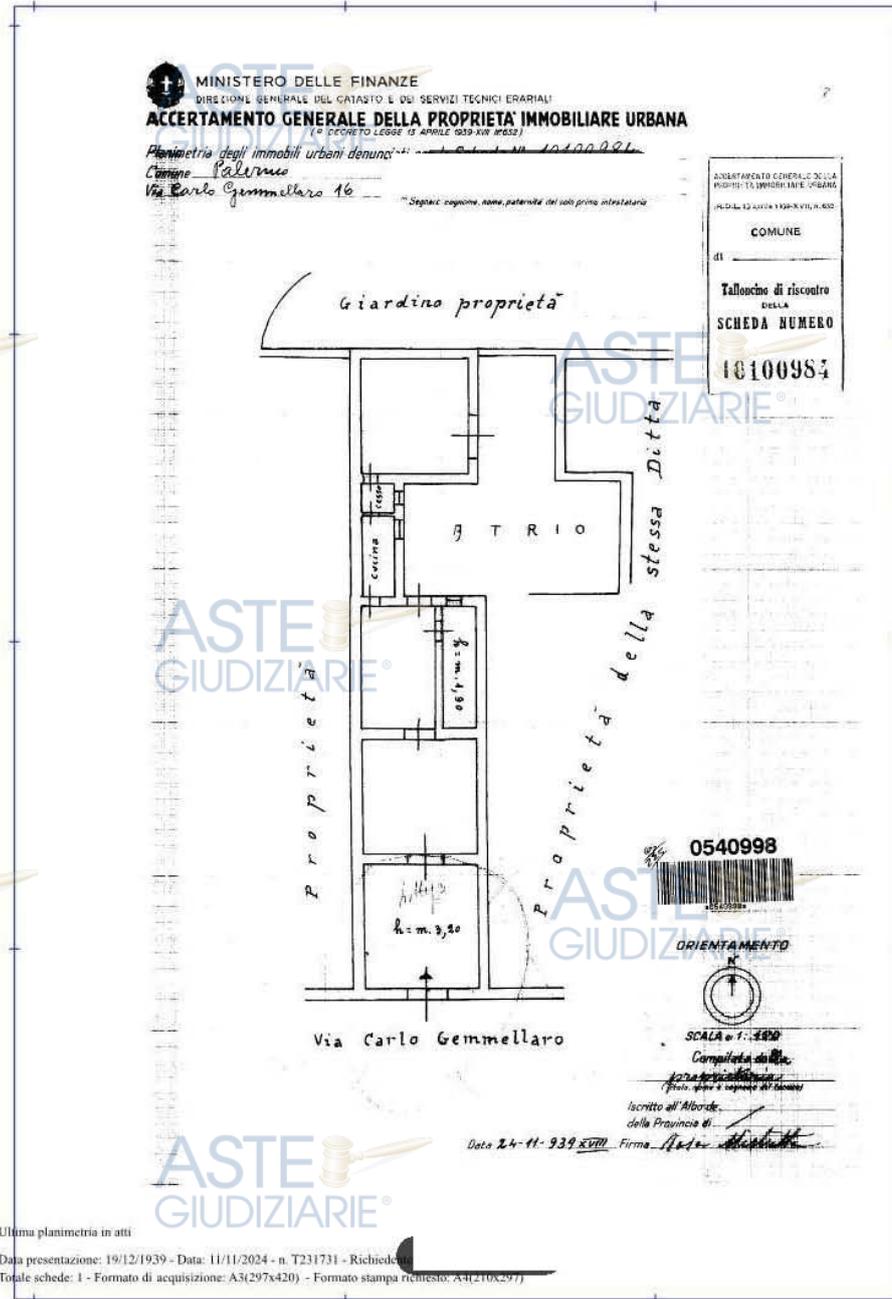
Planimetria catastale di primo impianto del 19/12/1939 ex sub.1
