TRIBUNALE DI PALERMO
SEZIONE SESTA CIVILE - ESECUZIONI IMMOBILIARI

Procedimento n. R.Es. **113/2021**

STIMA IMMOBILIARE

LOCALE COMMERCIALE in Palermo (PA), via *Giuseppe Prezzolini* n. 68, P. T°

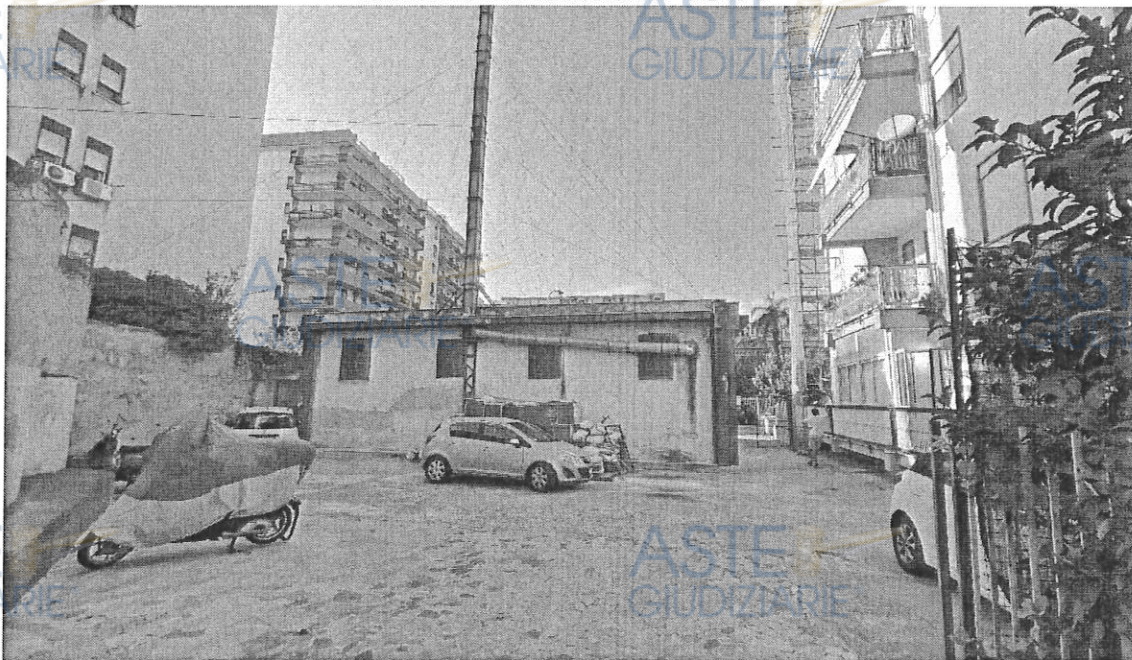
Fig. 7- Vista del retro prospetto del lotto 1 dallo spazio condominiale.

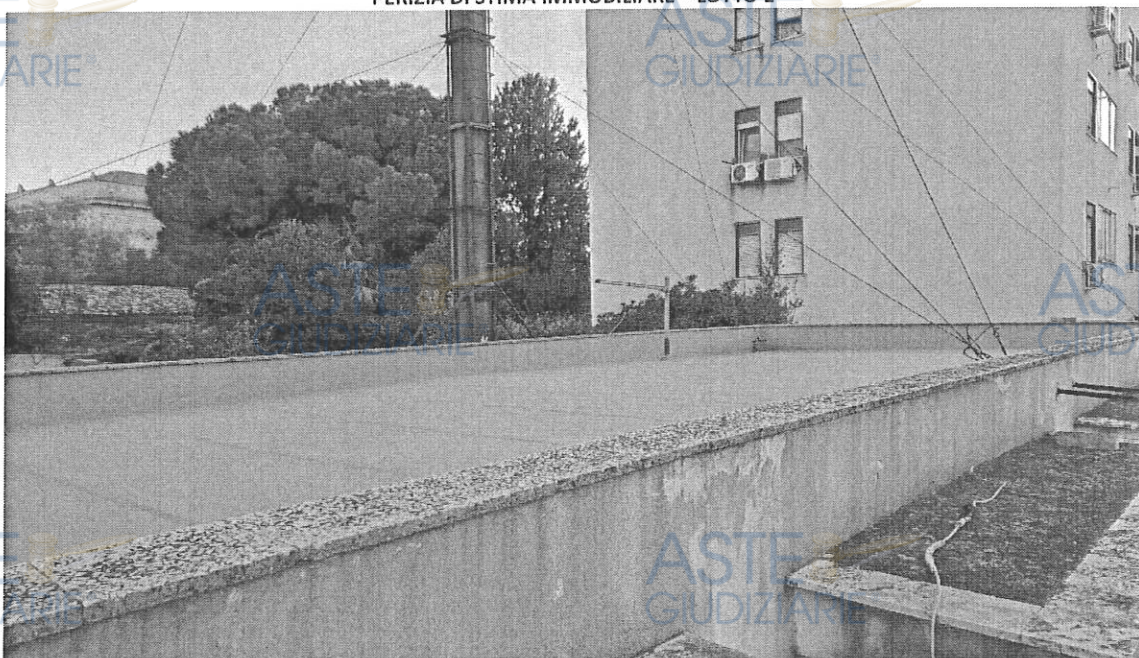
La copertura è in parte piana pavimentata ed in parte ad una falda inclinata con struttura in legno e manto in pannelli grecati coibentati in Isolpack, di recente intervento di manutenzione ordinaria.

Fig. 8- Particolare della copertura piana del corpo di fabbrica originario.

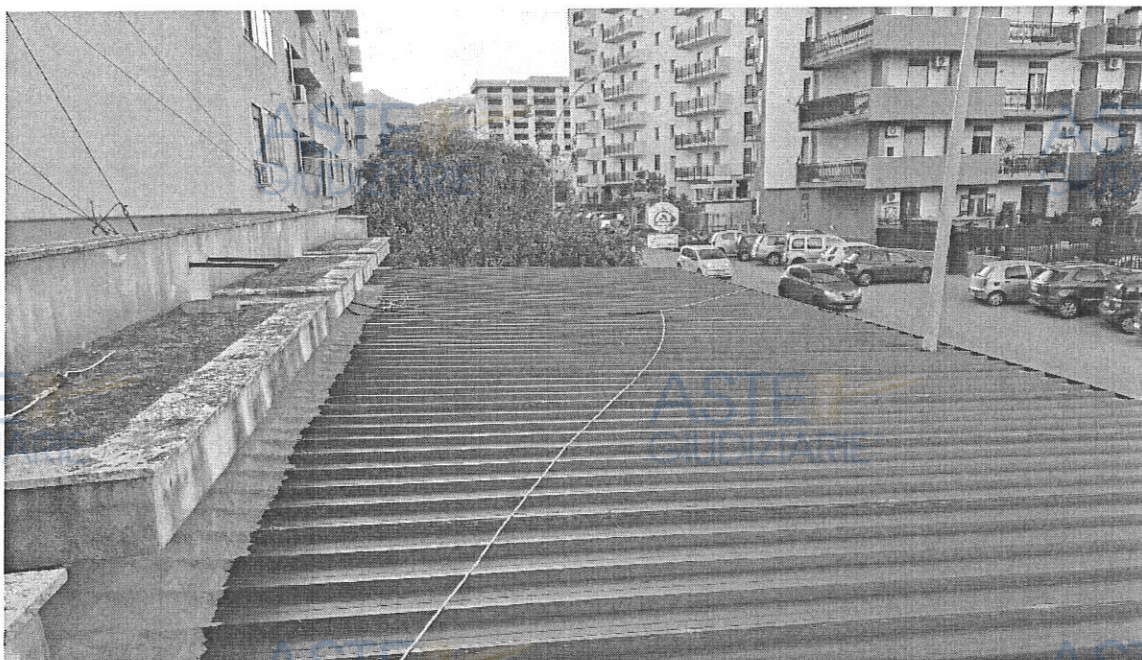
Fig. 9- Particolare della copertura a falda in corrispondenza della zona somministrazione.

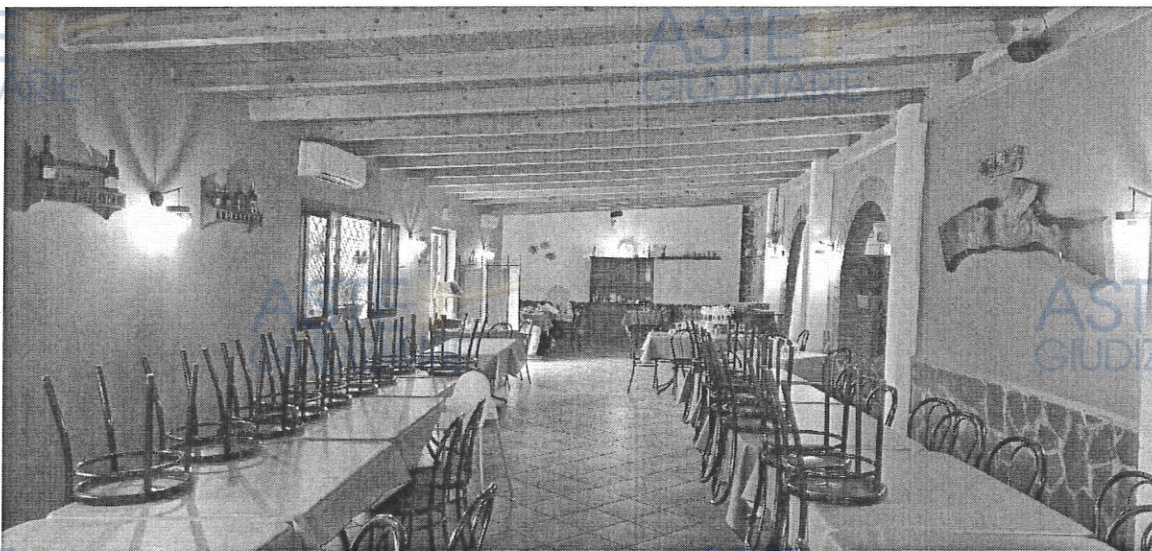
Con una superficie utile di 100 mq circa, presenta il soffitto in travi in legno lamellare a vista, in buono stato di manutenzione e conservazione.

La pavimentazione è in ceramica 40x40 effetto cotto in buono stato.

Fig. 10 - Sala somministrazione prospiciente la via G. Prezolini.

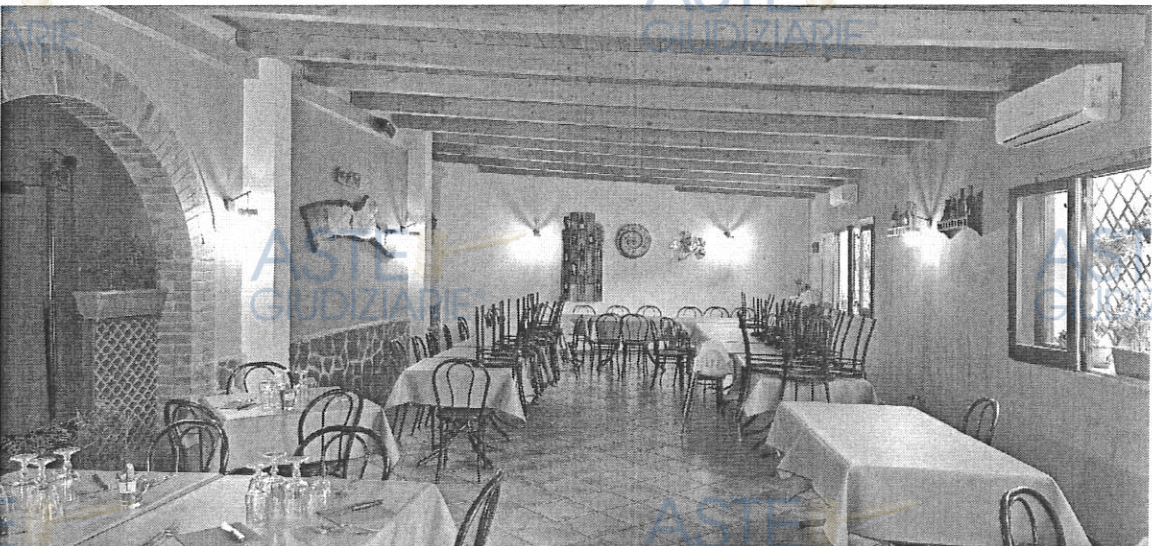
Dotato di due finestre oltre l’ingresso, è collegato alla zona forni ed attesa clienti, mediante due ampie aperture ad arco con mattoni a faccia vista.

Fig. 11 - Sala somministrazione. A sinistra, l'apertura ad arco che conduce alla zona forno.

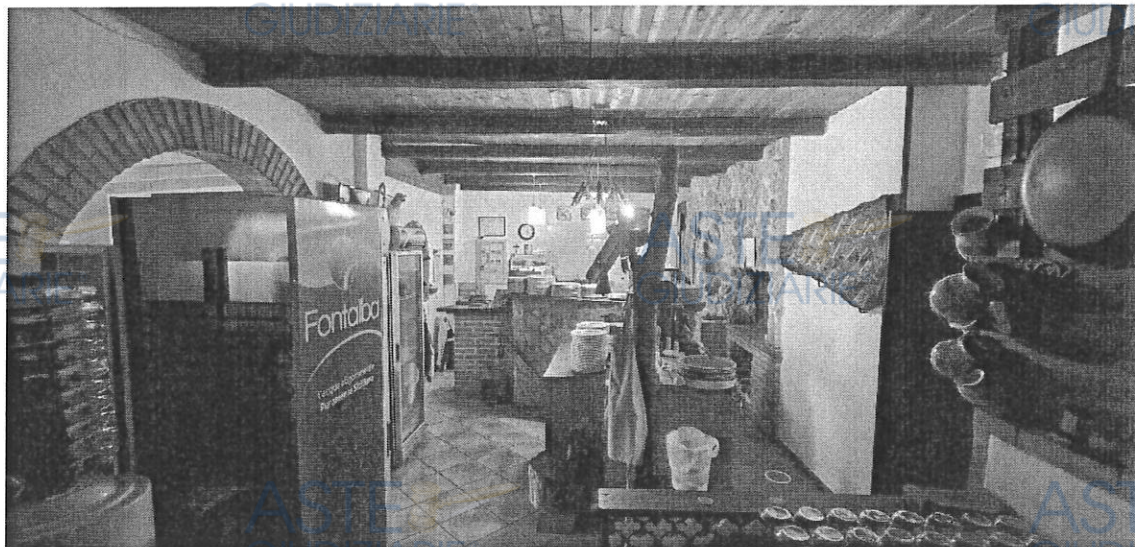
A seguire, è l'ambiente destinato alla preparazione delle pizze con la zona forno a legna e quella destinata all'attesa dei clienti; quest'ultima risulta rialzata di cm 30 circa rispetto al piano di calpestio dell'intero locale ed è pavimentata con mattoni di pietra.

Lo stesso materiale è stato utilizzato per rivestire la parete in corrispondenza dei forni e dei banconi da lavoro in muratura. Il soffitto presenta travi in legno a vista in buono stato di manutenzione e conservazione.

Fig. 12 - Zona forno a legna ed attesa clienti

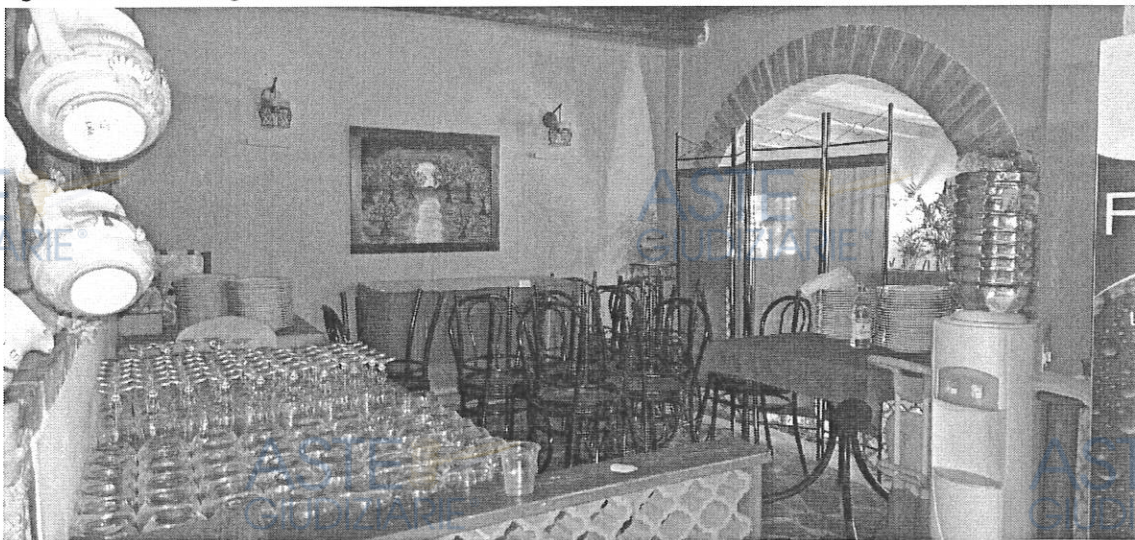
Fig. 13 - Zona attesa clienti, sullo sfondo a destra, oltre l'arco, la zona somministrazione.

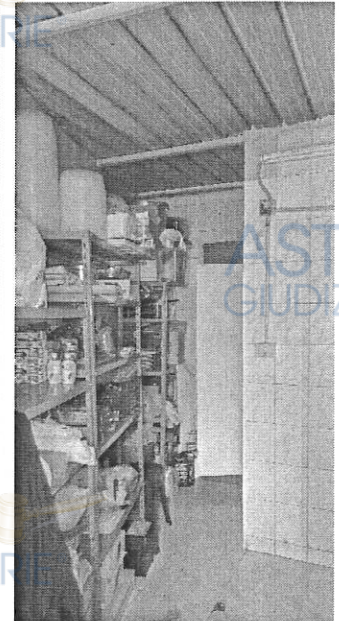
Fig. 21 -Chiusura abusiva.

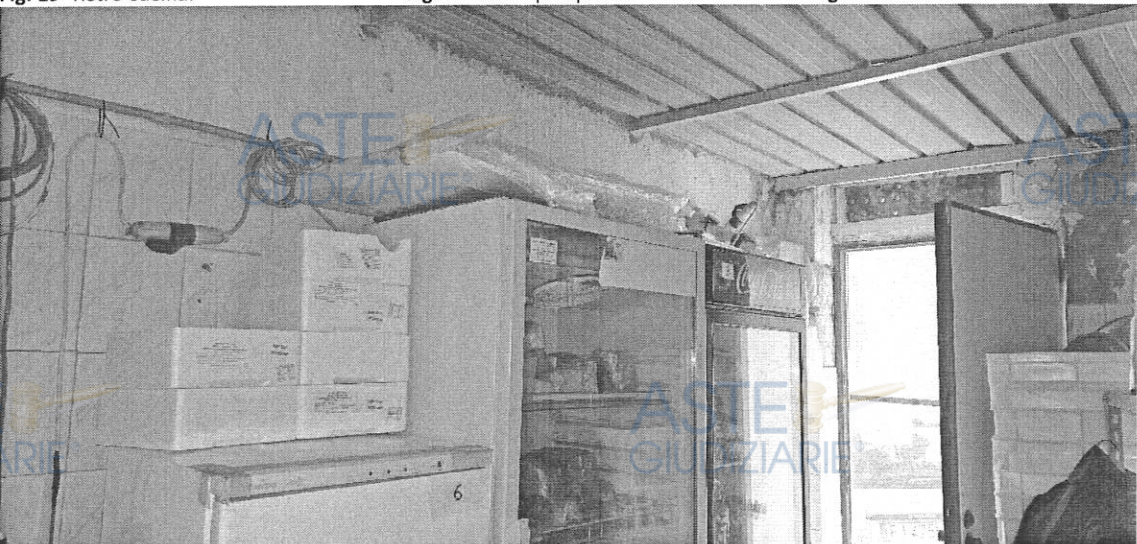
Fig. 22 - Area esterna condominiale chiusa abusivamente e da ripristinare..

- 1) Diversa distribuzione interna;
- 2) Modifica dei prospetti.
- 3) Area esterna condominiale chiusa con copertura e struttura metallica.

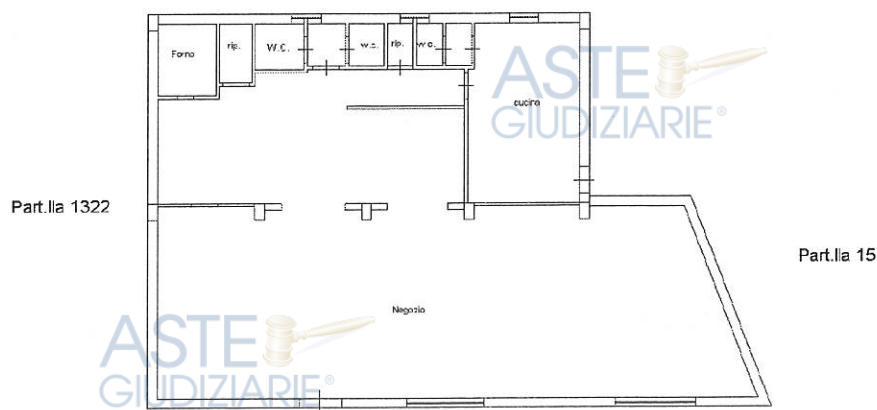
Lo stato di fatto del bene pignorato coincide con quello rappresentato nella planimetria catastale acquisita presso l’Agenzia dell’Entrate in data 03/04/2023 al prot. n. T387151, ad eccezione di:

Fig. 23 – Planimetria catastale T387151 del 03.04.2023 (vedi allegato A)

Per la regolarizzazione planimetrica catastale occorre presentare a firma di un tecnico abilitato, un DOCFA i cui costi ammontano complessivamente a € 750,00, inclusi diritti istruttori.

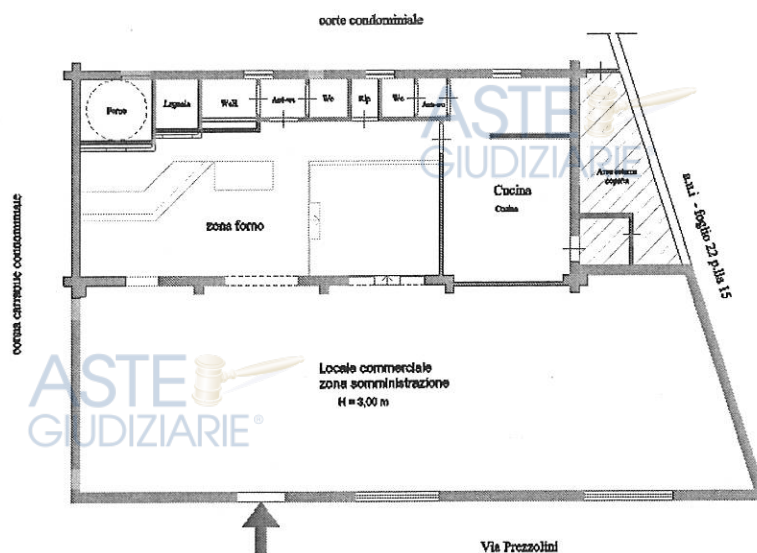
Fig. 24 – Planimetria dello stato di fatto: difformità catastali. (vedi allegato B- tav. 2)

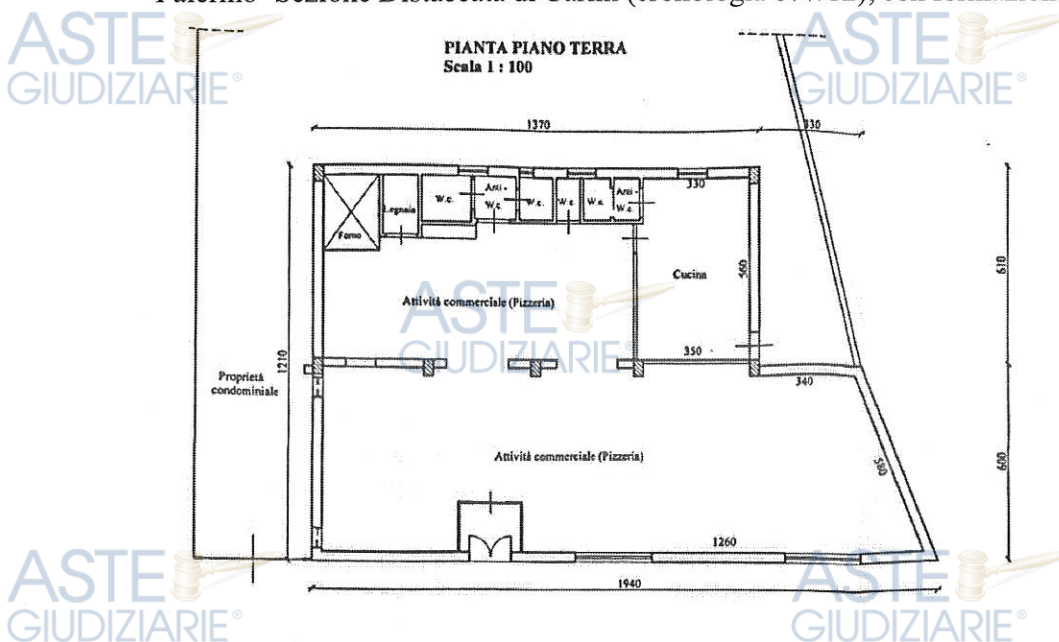
Successivamente, il bene pignorato è stato oggetto di istanza di sanatoria ai sensi della L. 724/94, prot. n. 2506/s del 05/04/1995, il cui iter è stato concluso con la concessione in sanatoria rappresentata dalla perizia giurata ai sensi della L.R. 04/2003 del 25/05/2012 presso il Tribunale di Palermo - Sezione Distaccata di Carini (cronologia 354/12).

Fig. 26- Planimetria allegata alla domanda di sanatoria presentata ai sensi della L. 724/94 prot. n. 2506/s del 05/04/1995.

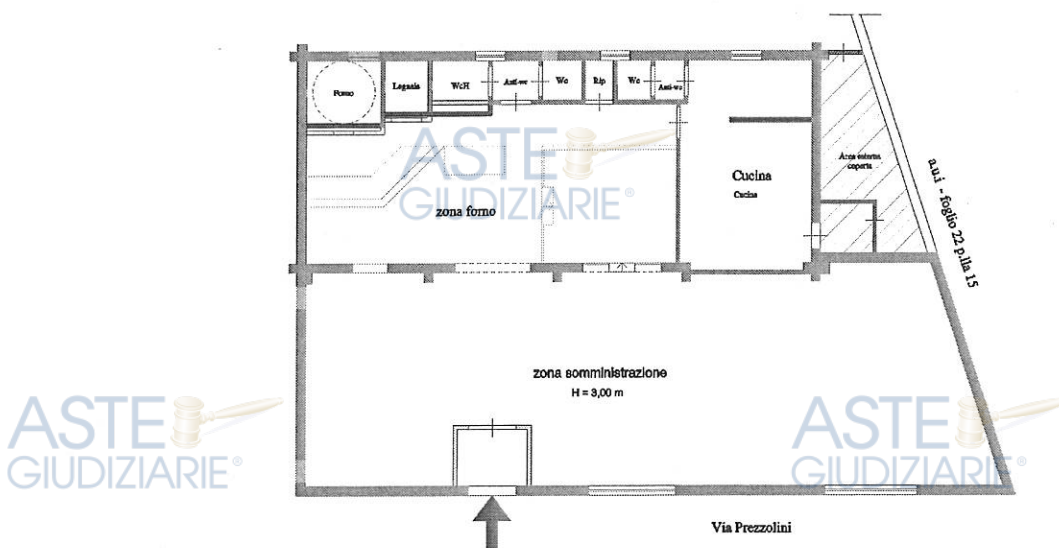
Fig. 26- Planimetria dello stato di fatto: difformità (vedi allegato B- tav. 3).
