Tribunale di Palermo
Sezione VI Esecuzioni Immobiliari
R.G.Es. 115/2020
LOTTO UNICO
Esperto stimatore: Arch. Gabriella Ammirata

PERIZIA DI STIMA IMMOBILIARE
LOTTO UNICO

Fabbricato sito nel Comune di Monreale, contrada Caculla s.n.c.

Terreno sito nel Comune di Monreale, contrada Caculla s.n.c.

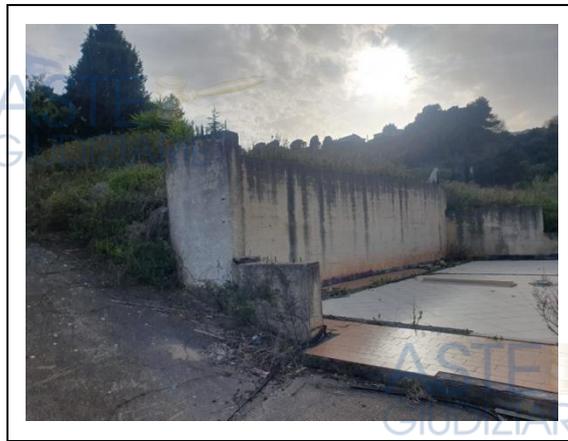
Foto n. 5 Muro di sostegno e platea in c.a

Si rileva, alla fine della stradella, la presenza di una platea in cemento armato, pavimentata, delimitata per un lato da un muro di sostegno in c.a. (Foto 4-5-6).

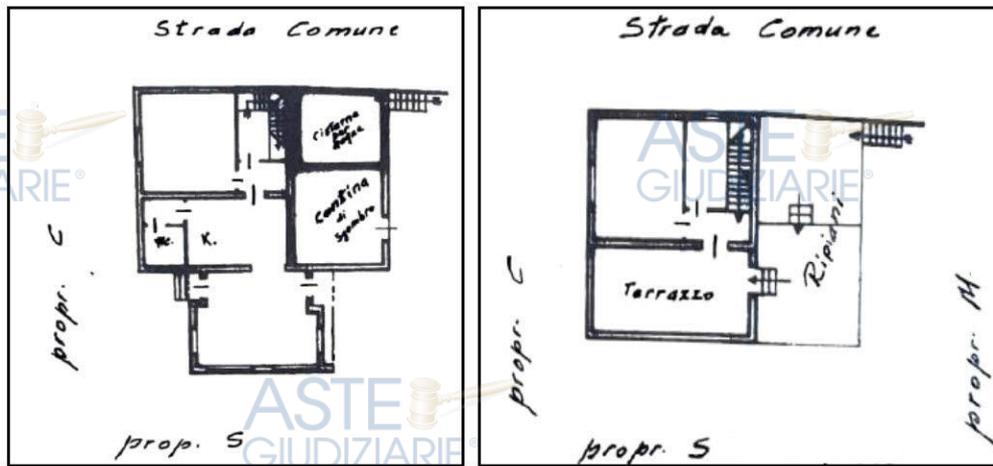
Estratto planimetria catastale piano terra Estratto planimetria catastale piano 1° (All.4)

Dal confronto tra la planimetria dello stato dei luoghi (**All. 3**), la planimetria catastale presentata il 12 marzo 1997 (**All. 4**), risulta che l'immobile è stato oggetto di modifiche interne che hanno comportato un ampliamento della superficie utile e un aumento della volumetria, consistite in:

- realizzazione, a piano terra, di due corpi aggiunti: vano di ingresso in corrispondenza del fronte ovest e veranda a sbalzo sul fronte nord;
- realizzazione di un vano nel piano sottostante la detta veranda a sbalzo;
- chiusura del terrazzo di primo piano per la realizzazione di due vani, un corridoio di disimpegno e del w.c. doccia;
- nuova realizzazione di vani finestra e vani porta;
- diversa distribuzione degli ambienti interni di piano terra e primo piano.

Come accertato tali opere sono state eseguite in assenza di autorizzazione. Poiché le difformità sopra descritte non sono regolarizzabili sotto il profilo urbanistico-edilizio, come meglio precisato in risposta al QUESITO 6, occorrerà prevedere il ripristino dello stato originario dei luoghi.

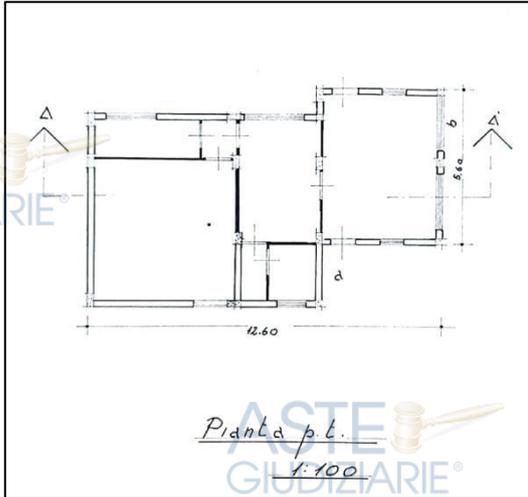
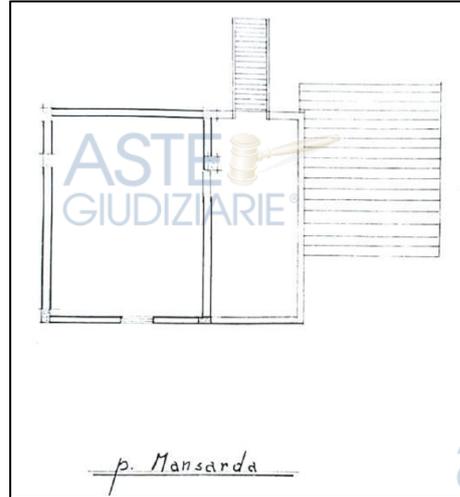
Estratto grafico del progetto autorizzato

Dal confronto tra lo stato dei luoghi (All. 3) e i grafici allegati all'istanza di concessione edilizia in sanatoria (All. 6), si rilevano alcune difformità rispetto al grafico di progetto autorizzato (All. 7), eseguite in assenza di comunicazione e/o autorizzazione.

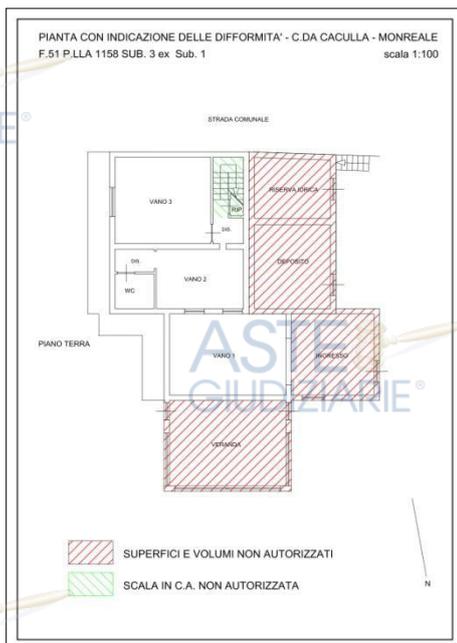
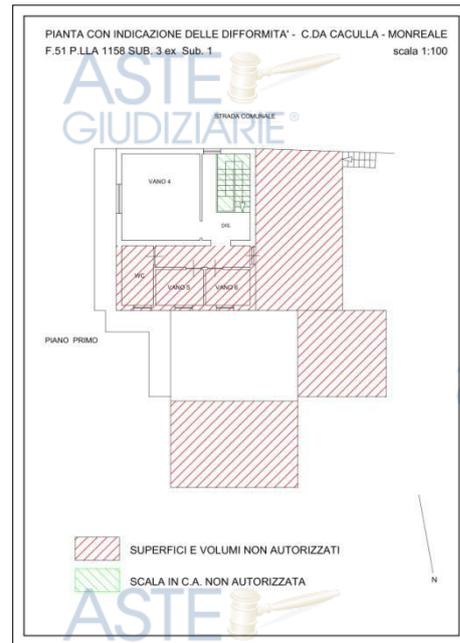
Planimetria di rilievo attuale con indicazione delle difformità rispetto al grafico di progetto autorizzato

Le modifiche realizzate hanno determinato un aumento della superficie utile e della volumetria a seguito della costruzione al piano terra di due corpi di fabbrica in corrispondenza del prospetto Ovest, destinati a riserva idrica, deposito ed ingresso, e di un altro ambiente chiuso a veranda sul prospetto Nord. Altra modifica ha riguardato, al piano superiore, la chiusura dell'originaria terrazza per la realizzazione di due vani, un w.c. e un disimpegno, la demolizione di una scala esterna di collegamento e la realizzazione di una scala interna in c.a.. Dette opere sono state eseguite senza alcuna autorizzazione, in difformità alla Concessione Edilizia rilasciata, e in quanto appreso da colloqui informali svolti presso gli Uffici preposti, non sussistono le condizioni di sanabilità.

In relazione a quanto sopra esposto la sottoscritta ritiene necessario ripristinare lo stato dei luoghi conformemente alla Concessione Edilizia in Sanatoria, mediante la demolizione dei corpi aggiunti sul fronte nord, sul fronte ovest e sull'originaria terrazza.

I costi necessari per il ripristino dello stato originario della unità immobiliare, comprendenti la demolizione dei volumi abusivi e il ripristino della terrazza, sono stati stimati sulla base del prezzario Opere pubbliche della Regione Siciliana anno 2022 e di analisi dei prezzi, accuratamente raffrontati con i prezzi praticati, per lavori simili, da Ditte specializzate operanti nel settore.

L'importo dei lavori, in base al computo metrico (All. 8), è pari a **€ 12.000,00**.
