**TRIBUNALE DI PALERMO**  
**SEZIONE SESTA CIVILE - ESECUZIONI IMMOBILIARI**

Procedimento n. R.Es. **12/2022**

**PERIZIA**

**EDIFICIO con corte** in PARTINICO (PA), contrada Turrisi, Strada Statale 113

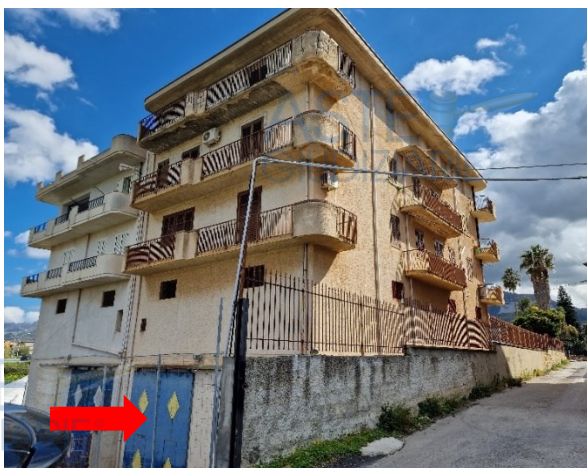
9. Vista d'angolo del retro prospetto e di quello laterale. Con la freccia in rosso è indicato il portone d'ingresso al magazzino.

Il magazzino è ubicato al piano seminterrato dell'edificio ed è raggiungibile da una rampa carrabile che si sviluppa lungo l'unico fronte laterale libero, a confine con la stradella interpodereale. Al termine della rampa si giunge in uno spazio di pertinenza antistante l'ingresso del magazzino, dove insiste anche un corpo basso isolato posto nell'angolo ovest.

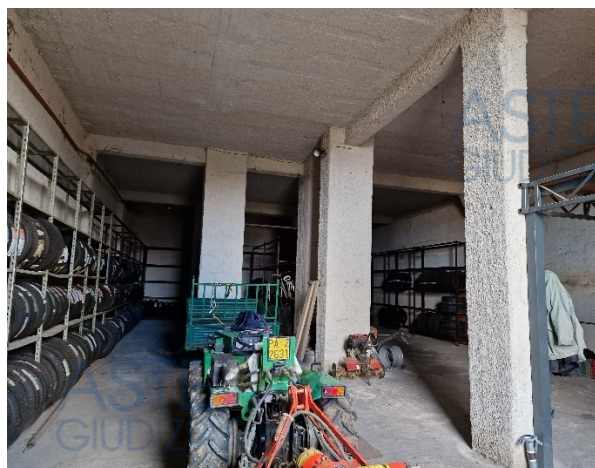
10. Magazzino al piano seminterrato.

Dal portone metallico d'ingresso si accede ad un ambiente pilastrato con un'altezza interna di mt. 4,60 circa ed una superficie utile di mq 200,00 circa.

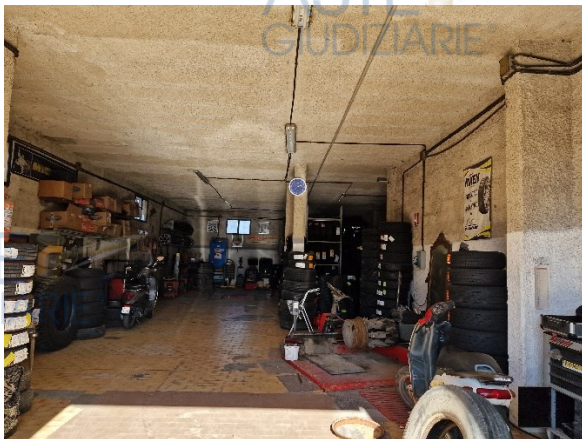
11. Vista dell'officina dal portone d'ingresso.

Il laboratorio presenta una superficie utile di 158,00 mq circa ed un'altezza di 3,60 mt.

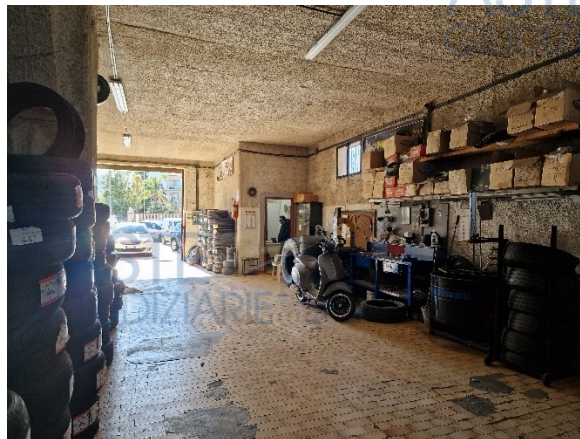
12. Vista dell'ingresso. In fondo a destra, vi è l'ufficio.

Di forma rettangolare, con il lato lungo finestrato confinante con la rampa di accesso al piano seminterrato (magazzino), è costituito da un ampio locale destinato alle lavorazioni, da un vano ufficio ubicato immediatamente a sinistra entrando dal portone d'ingresso ed infine, un servizio igienico posto nell'angolo nord est dell'immobile.

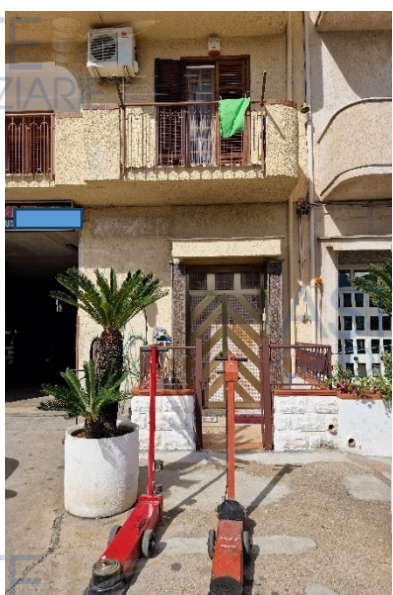
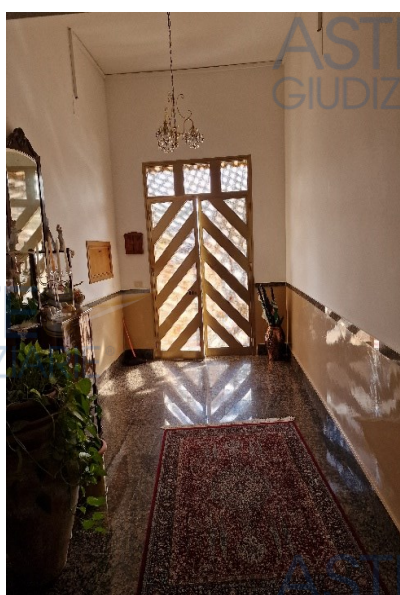
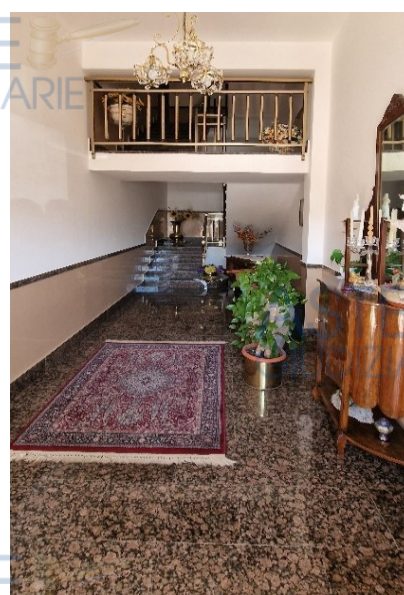
13. Viste dell'ingresso e dell'androne comune ai due appartamenti.

L'androne ed il vano scala sono a servizio dei soli appartamenti e del piano copertura, e sono accessibili dal portone d'ingresso, posto a sinistra di quello dell'officina. Tale ingresso è anticipato da uno spazio di 2,30 mt x 1.50 mt cm, delimitato da un muretto (h. 1,20 mt) con mattoni a faccia vista di circa 60 cm, con soprastante ringhiera e cancelletto d'ingresso in ferro verniciato. Il portone di ingresso è in alluminio anodizzato e vetri con gli stipiti rivestiti con granito rosa. Entrando, l'androne si presenta in ottimo stato di manutenzione e conservazione; la pavimentazione ed i gradini della scala sono in granito rosa. A destra, entrando dal portone è presente il vano contatore elettrico.

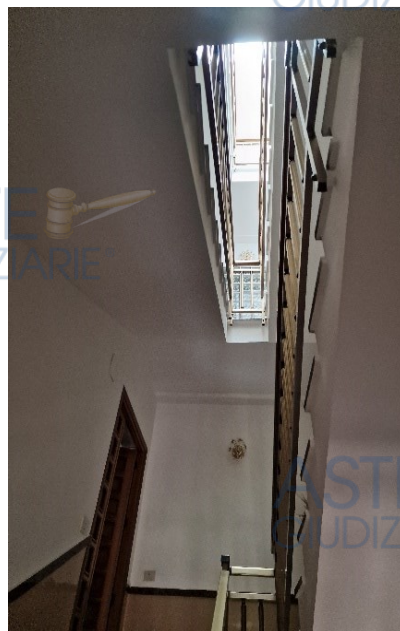
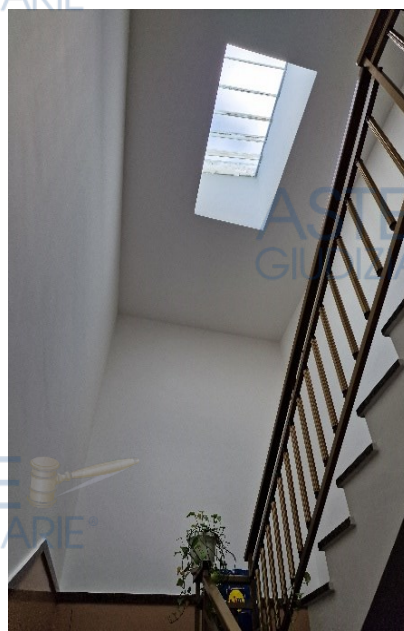
14. Viste della scala comune.

La scala di collegamento verticale dei piani 1°, 2° e della copertura, è in c.a. a due rampe in ottimo stato di conservazione. Dotata di ringhiera in alluminio anodizzato, presenta le pareti rivestite con una boiserie H. 100 cm, realizzata con una pittura plastificata e con battiscopa e cornice passamano in granito. Essa riceve luce da un lucernario in vetro cemento ricavato in corrispondenza del solaio di copertura.

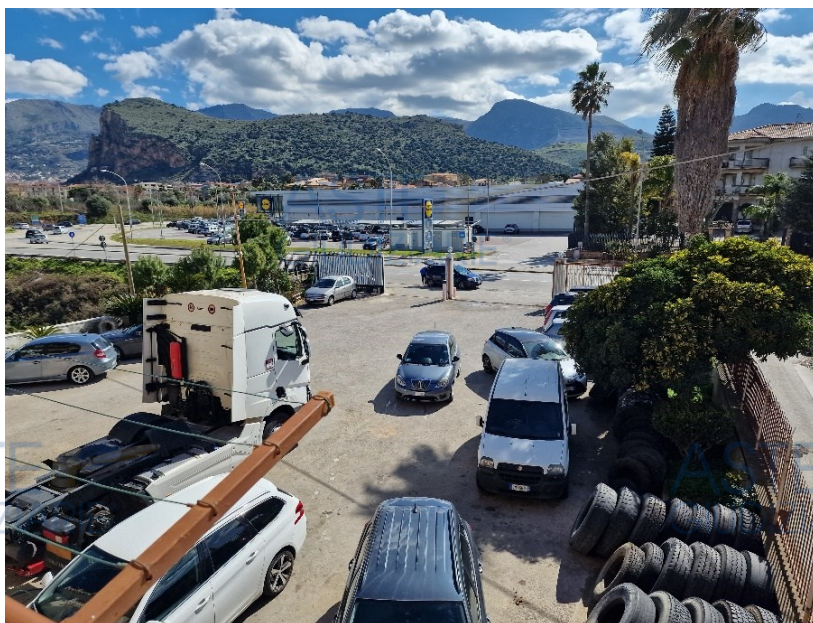
15. Viste della corte comune dal balcone del piano 1°.

Con una superficie di mq 514 circa, è costituita da un ampio spazio antistante l'edificio, con ingresso dalla SS. 113, a seguire da una rampa carrabile che si sviluppa lungo il fronte laterale, di accesso al magazzino al piano seminterrato, e da uno spazio antistante quest'ultimo. Interamente in battuto di cemento, è delimitata da muretti di confine e ringhiere in ferro verniciato.

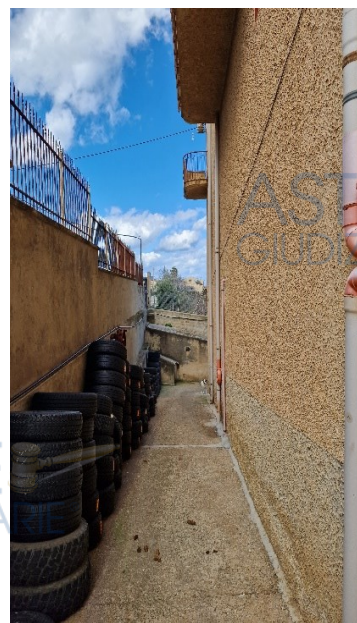
16. Rampa di accesso al piano S1.

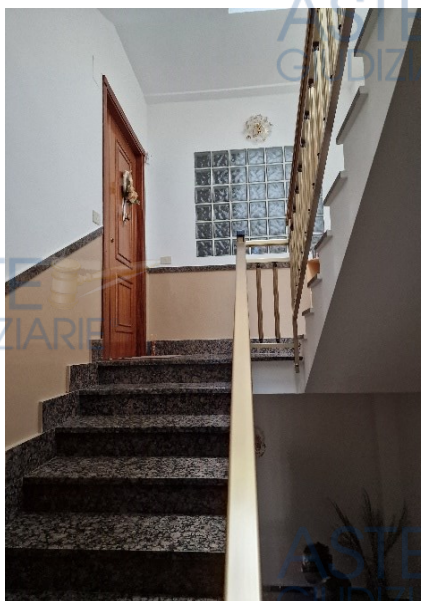
26. Porta d'ingresso.

Dalla porta d'ingresso in legno massello, posta a sinistra salendo le scale, si accede ad un ingresso-salone di ampie dimensioni, 37,00 mq circa.

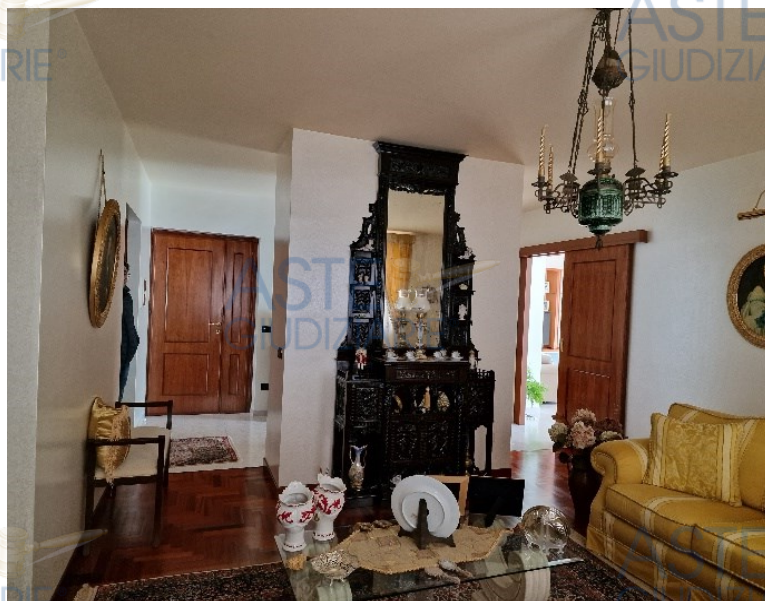
27. Salone. Sullo sfondo, la porta d'ingresso.

La pavimentazione dell'appartamento, ad eccezione dei servizi igienici e della camera da letto matrimoniale con parquet, è realizzata con ceramica 40x40 colore chiaro effetto lucido, in ottimo stato di conservazione e manutenzione.

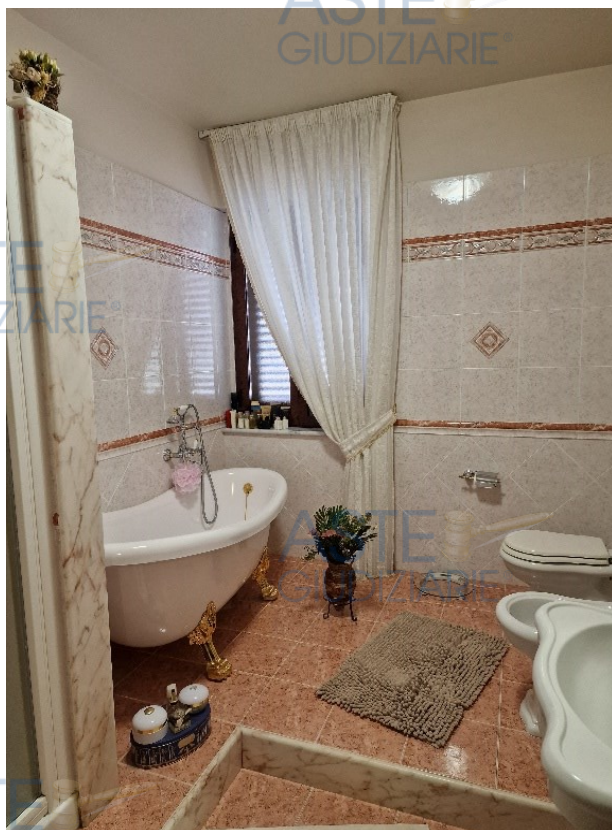
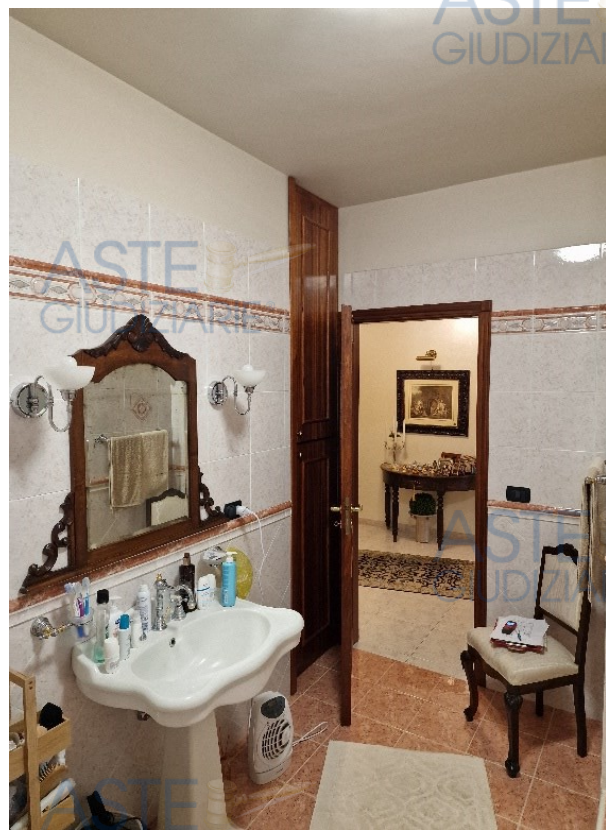
28. wc bagno.

29. wc bagno.

Il wc bagno con accesso dal corridoio, occupa una superficie di 9,00 mq circa ed è dotato sia di doccia che di vasca free standing; il livello delle finiture è ottimo.

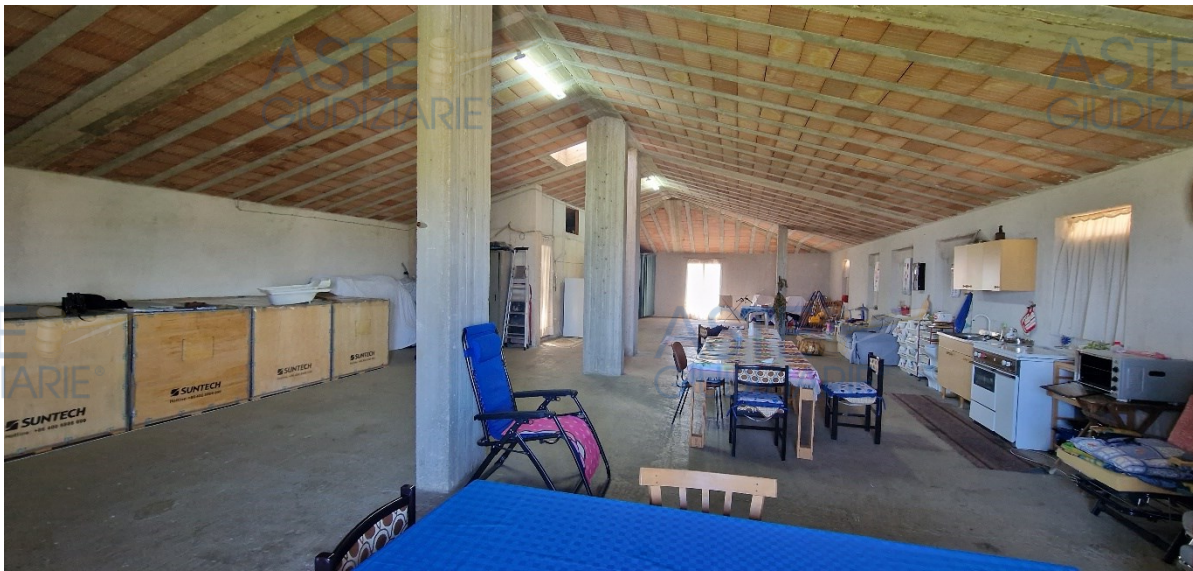
Allo stato attuale, il piano 3° è rappresentato da un ampio ed unico locale sottotetto, realizzato in difformità al progetto allegato all'istanza di sanatoria n. prot. 23555 del 29/11/1986; per tale ragione, ai fini della regolarizzazione edilizia ed urbanistica sarà oggetto di demolizione.

37. Ampio vano sottotetto.

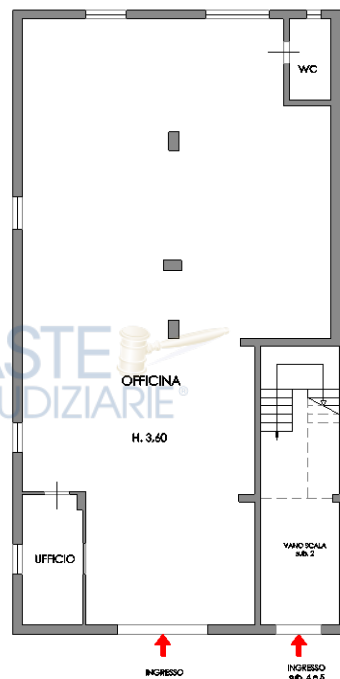
**OFFICINA - Piano T**  
**Planimetria catastale - prot. T314418/2023**

**OFFICINA Piano T**  
**Planimetria stato di fatto**

Lo stato di fatto del magazzino e dell'officina rilevato dalla sottoscritta, coincide con le originarie ed attuali planimetrie catastali. L'unica difformità rilevata è il soppalco in ferro autoportante presente all'interno del magazzino e precisamente, a destra dell'ingresso.

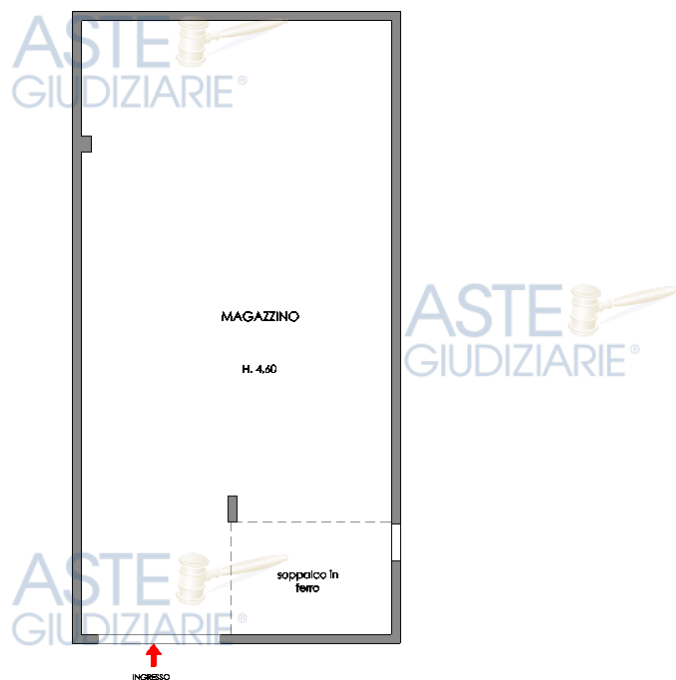
**MAGAZZINO - Piano S1**  
**Planimetria catastale - prot. n. T314421/2023**

**MAGAZZINO – Piano S1**  
**Planimetria stato di fatto**

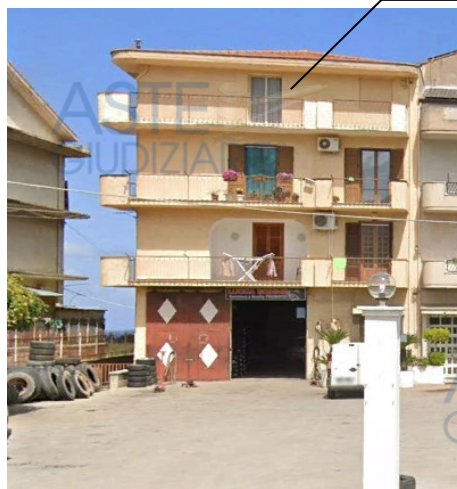
Sopraelevazione piano 3°  
da demolire

Vista del fronte dalla SS 113.

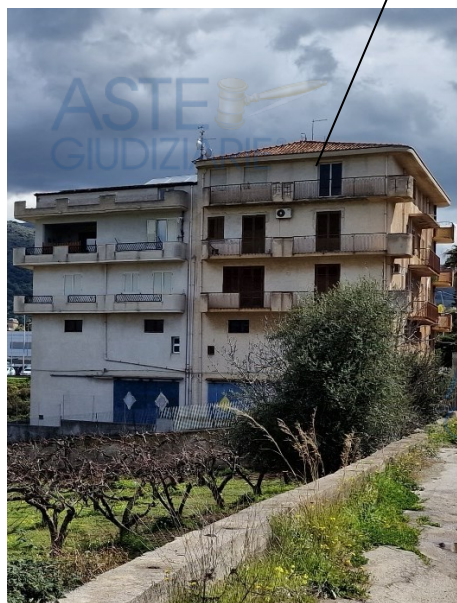
Sopraelevazione piano 3°  
da demolire

Vista del retro prospetto dalla stradella interpodereale.
