**PERIZIA DI STIMA IMMOBILIARE**

**LOTTO UNICO**

Appartamento in Monreale, Frazione Pioppo, via Provinciale n. 261/via San Giuseppe n. 22, piano S1- T - 1

Foglio 44, particella 192, sub 4

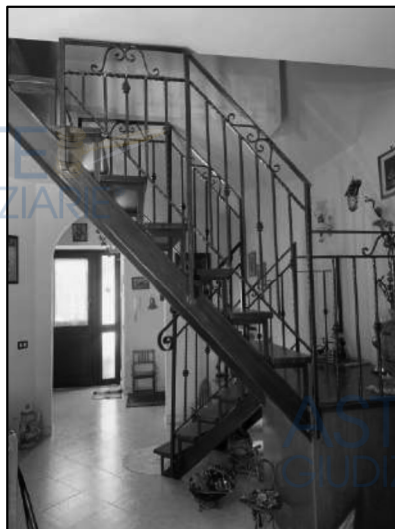
Foto n. 5 – Ingresso con corpo scala

in muratura con rivestimento in marmo; in parte è di recente collocazione con struttura indipendente in ferro e pedate in legno. Per quanto riguarda gli impianti, l'immobile è dotato di impianto elettrico presumibilmente a norma, ma da verificare, privo della relativa dichiarazione di conformità; di impianto idrico sottotraccia, collegato alla rete idrica comunale; di impianto fognario, anch'esso collegato alla rete fognaria comunale. Non vi è impianto di climatizzazione o di riscaldamento.

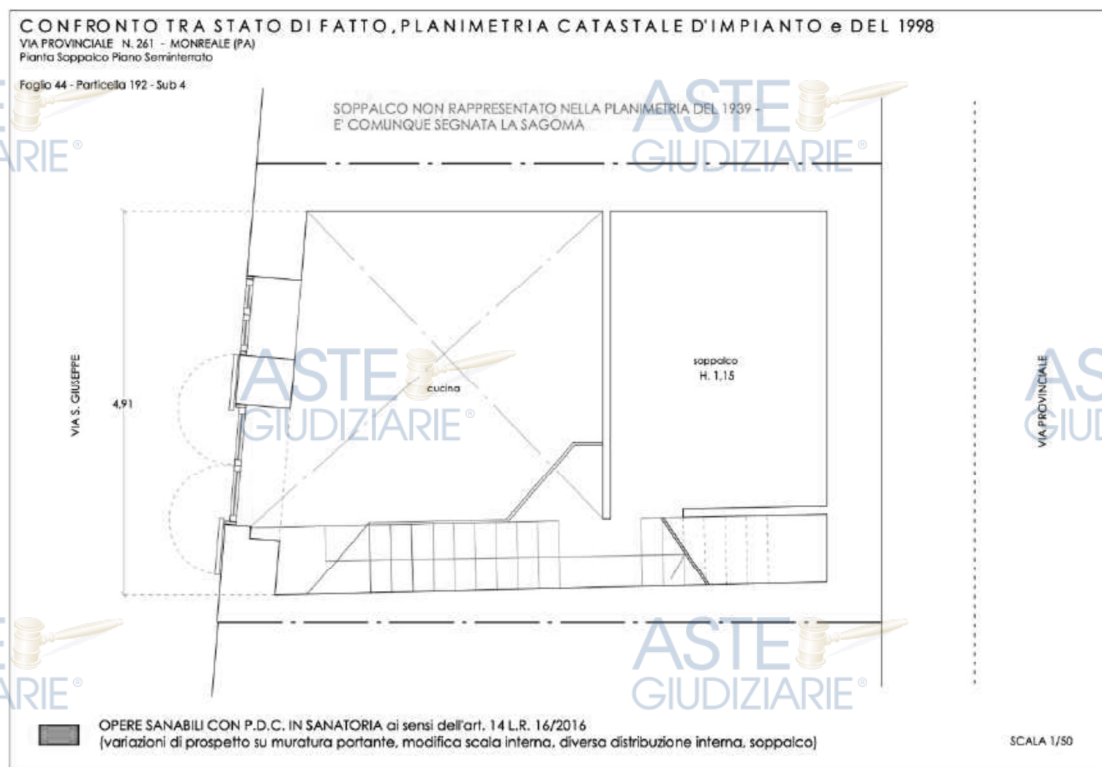
Rispetto quindi alle planimetrie catastali del 1939 dei subalterni 1 e 3, l'odierno immobile presenta le seguenti difformità:

- Variazioni di prospetto sulla via San Giuseppe con inserimento di finestre;
- Leggera modifica del prospetto principale con trasformazione di un portoncino d'ingresso in finestra;
- Fusione tra i vari piani;
- Variazioni interne relative alla collocazione della scala di comunicazione tra i vari livelli;
- Probabile rifacimento dei solai;
- Modifiche alla distribuzione interna dei locali.

**Planimetrie di rilievo attuali con indicazione delle  
difficoltà riscontrate rispetto alle planimetrie catastali d'impianto e  
alla planimetria del 1998 (non in scala)**

Tali opere sono sanabili tramite la presentazione di una pratica di P.D.C. in Sanatoria ai sensi dell'art. 14 L.R. 16/2016 e ss.mm.ii. previo il saldo della relativa sanzione, pari al doppio del 8,8% derivante dal computo metrico stimativo delle opere eseguite, e previo l'ottenimento del Nulla Osta dell'Ufficio del Genio Civile, essendo state eseguite opere sulla muratura portante (parere ex art 21 L. 64/74); sarà inoltre necessario presentare pratica presso la Soprintendenza Beni Culturali e Ambientali per la modifica dei prospetti, stante l'esistenza del vincolo paesaggistico. Successivamente, verificata inoltre la conformità degli impianti presenti, deve essere presentata la pratica di S.C.A. affinché l'immobile sia dichiarato agibile e possa quindi concludersi l'iter di regolarizzazione edilizia.
