**TRIBUNALE DI PALERMO**  
**SEZIONE VI - ESECUZIONI IMMOBILIARI**

**Esecuzione Immobiliare R.G. Es. 127/2023**

**PERIZIA DI STIMA IMMOBILIARE**

*Locale Commerciale ubicato nel Comune di Palermo, in Via Principe di Palagonia n. 223*

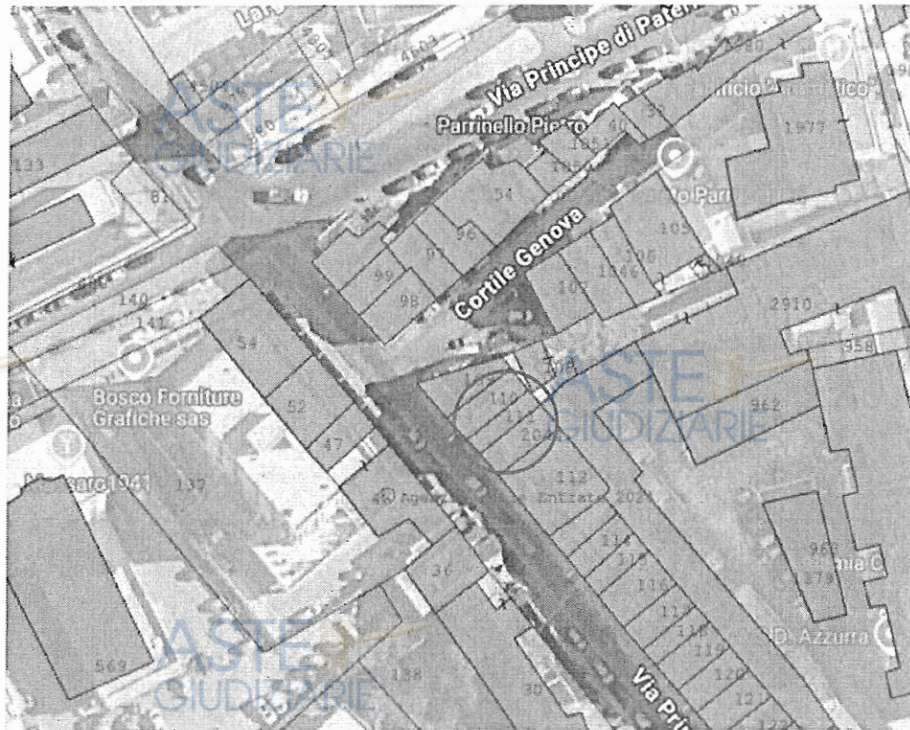
Figura 3: Sovrapposizione ortofoto attuale e mappa catastale tratta da Stimatrix® forMaps

Ai fini dell'esatta individuazione dell'immobile oggetto del pignoramento si è effettuato un raffronto tra una ortofoto satellitare attuale (*Figura 1*) e la mappa catastale (*Figura 2*), con l'ausilio del portale Sumatrix® forMaps. Il risultato grafico di tale raffronto, riportato anche in *ALLEGATO 5*, è mostrato nella successiva *Figura 3*.

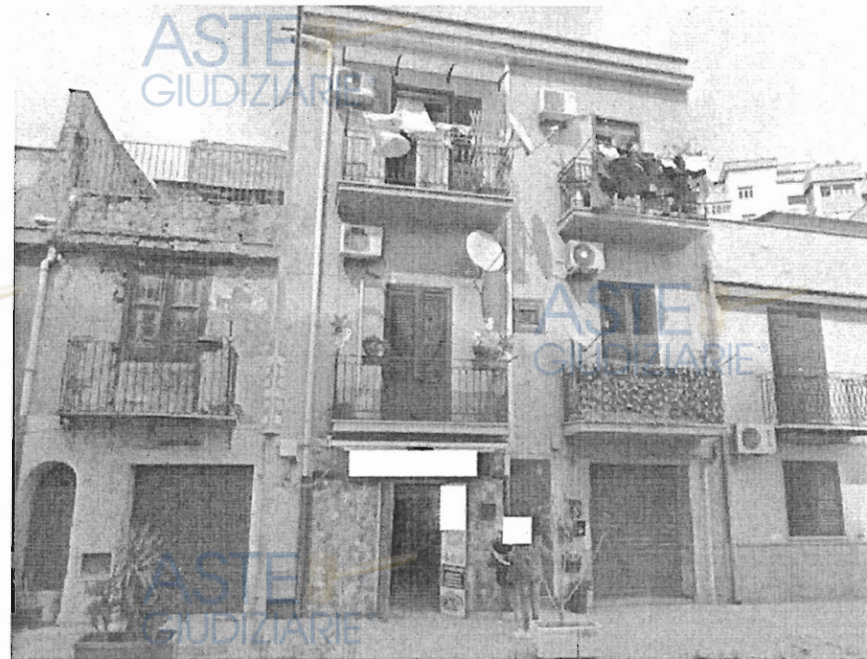
Figura 5: Ripresa del prospetto sulla Via Principe di Palagonia del fabbricato in cui sorge l'immobile

**Condizioni di manutenzione dell'immobile e degli impianti.** Il fabbricato in cui è ubicato l'immobile si mostra esternamente (prospetti e balconi) in uno stato di conservazione mediocre. L'immobile presenta finiture di medio livello. I servizi igienici e, parzialmente, la zona cucina risultano rivestiti con piastrelle di ceramica. Gli impianti sono posti in massima parte sottotraccia e l'impianto elettrico, per il quale non è stata rinvenuta la necessaria dichiarazione di conformità, appare parzialmente da adeguare alle norme vigenti. Non è presente un impianto di climatizzazione e la produzione di acqua calda sanitaria viene effettuata mediante un *boiler* elettrico.

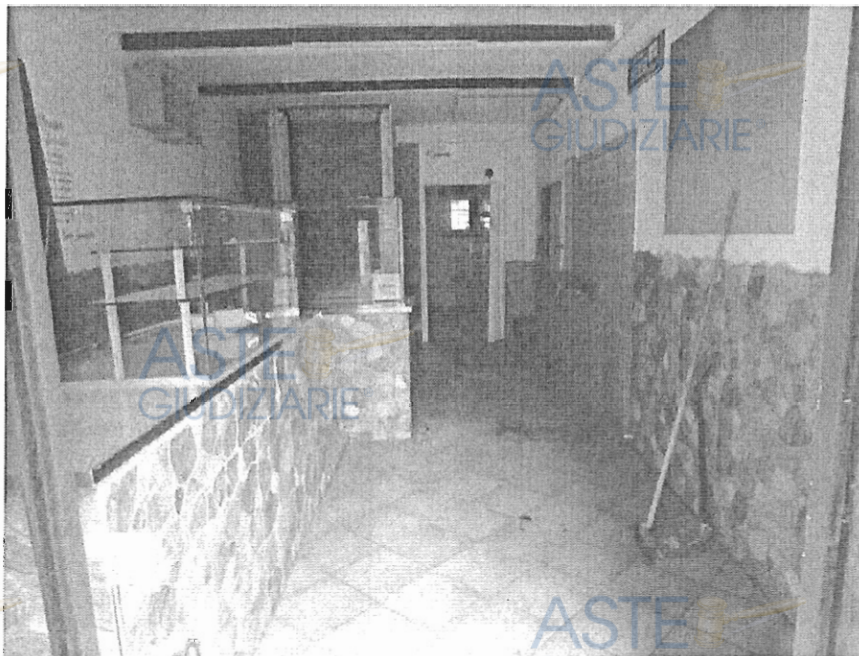
Figura 6: Ripresa del vano principale posto all'ingresso dell'immobile commerciale

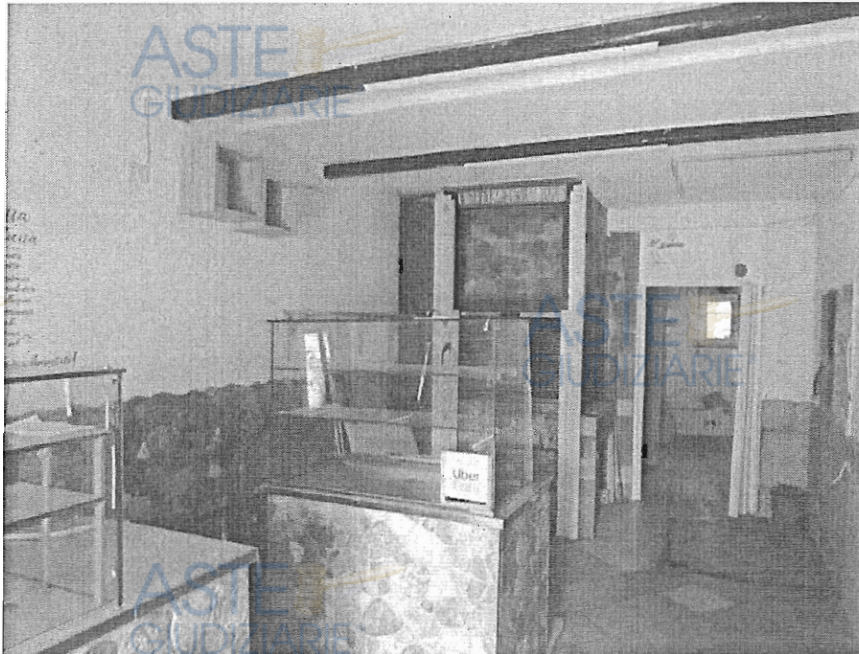
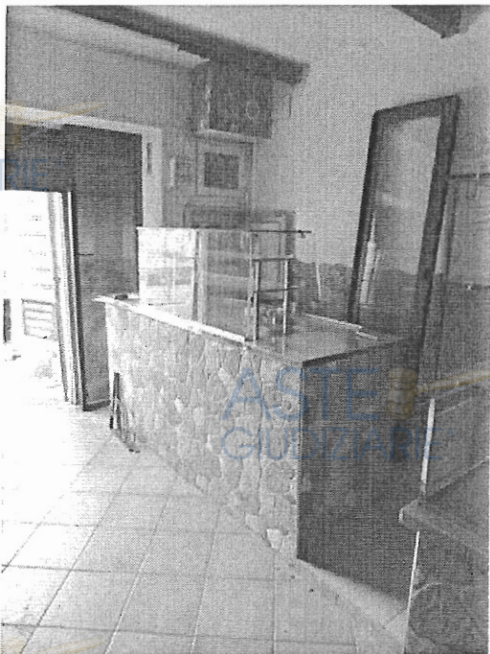
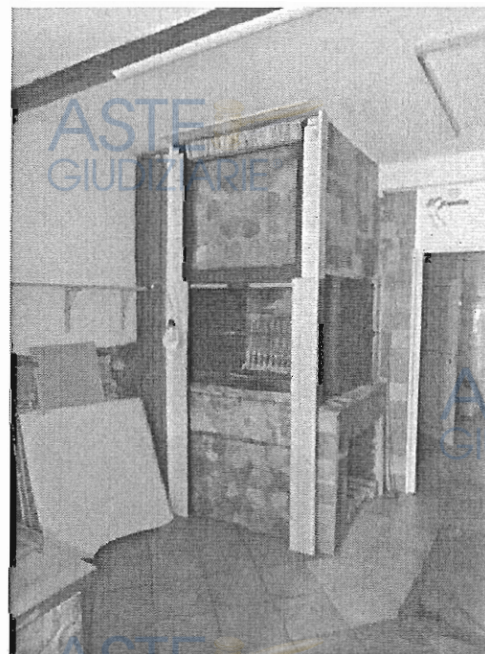
Figura 7: Altri fotogrammi del vano principale dell'immobile

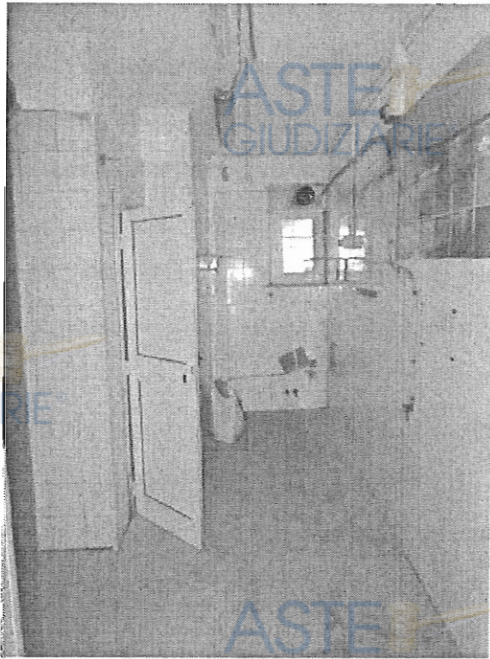
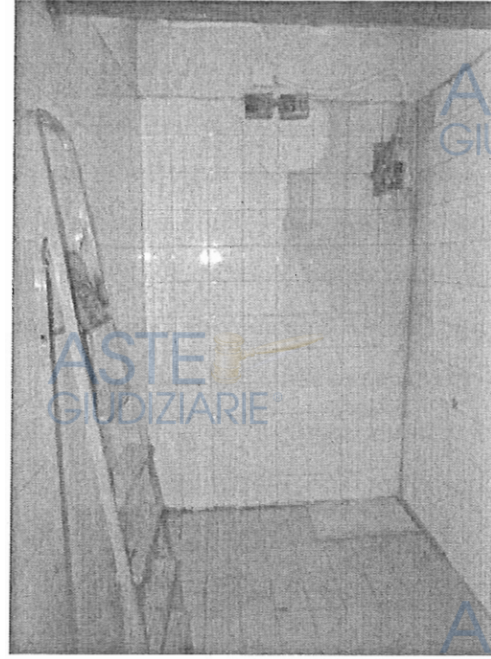
Figura 8: Ripresa del vano secondario, ubicato nel retrobottega

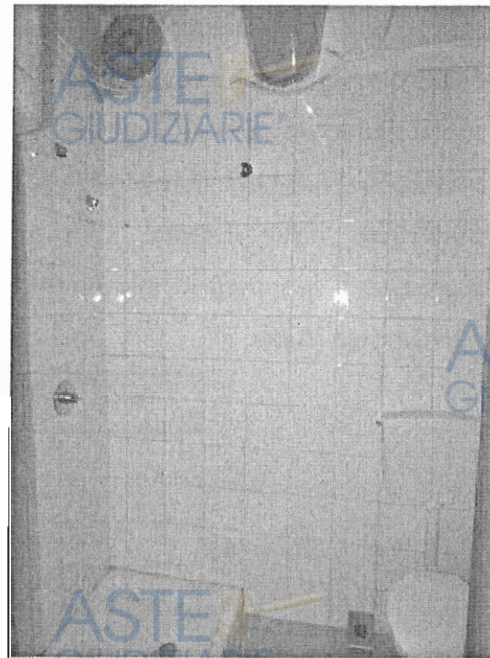
Figura 9: Particolari: (a) dell'antibagno e (b) del bagno presenti sul retro dell'immobile

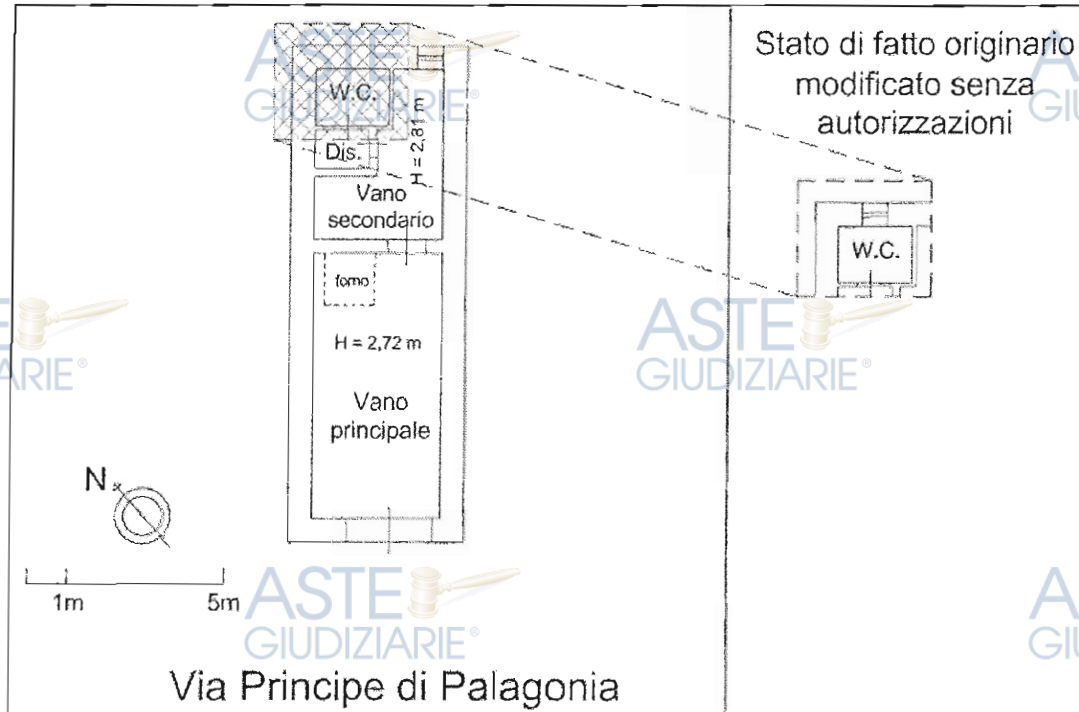
Il risultato grafico di tale confronto è rappresentato nella tavola planimetrica n. 3 in *ALLEGATO 11* (riprodotta nella seguente *Figura 14*), nella quale sono evidenziati gli elementi di difformità tra la situazione autorizzata e quanto esistente.

Figura 14: Planimetria di rilievo attuale con indicazione delle difformità riscontrate rispetto ai grafici del progetto autorizzato

Per tali modifiche non risulta presentata al Comune di Palermo alcuna istanza di autorizzazione o di concessione in sanatoria. I suddetti elementi di difformità si ritengono comunque sanabili per via c.d. ordinaria, ai sensi dell'art. 36 del D.P.R. n. 380 del 2001, in quanto non creando nuova volumetria, è possibile prevedere una sanatoria per via ordinaria facendo ricorso a un procedimento amministrativo di semplice esecuzione (SCIA in sanatoria).

Sulla scorta di quanto detto, per la sanatoria delle opere sanabili si può stimare un costo complessivo di circa € 2.000,00 (IVA compresa), considerando sia l'onorario per il tecnico per la definizione della pratica edilizia, sia i costi di concessione, compresi gli oneri in termini di oblazione.
