TRIBUNALE DI PALERMO
SEZIONE ESECUZIONI IMMOBILIARI

PROC. ESECUTIVO N° 128/2022 R.G.E.

Consulenza tecnica d'ufficio
RELAZIONE LOTTO UNICO

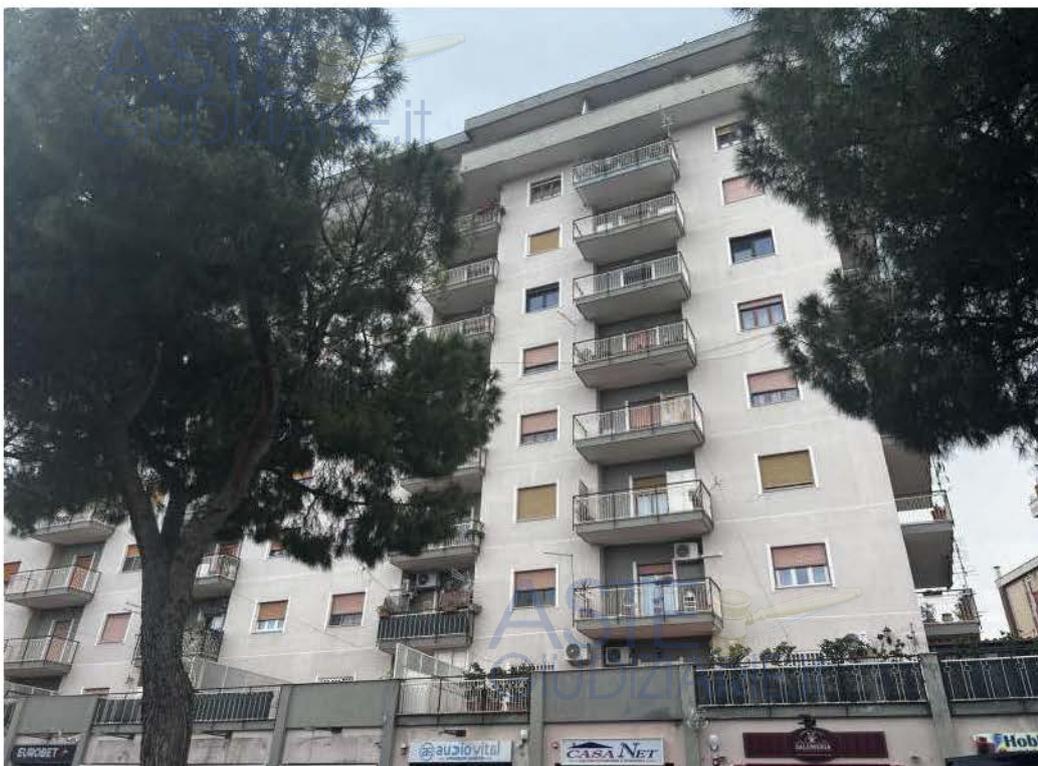
L'immobile è costituito da un appartamento di civile abitazione facente parte di un fabbricato condominiale a più elevazioni fuori terra con accesso dal corpo scala "A" su spazio condominiale interno.
