**TRIBUNALE DI PALERMO**  
**SEZIONE VI - ESECUZIONI IMMOBILIARI**

**Esecuzione Immobiliare R.G.Es. 13/2024**

**PERIZIA DI STIMA IMMOBILIARE**  
**LOTTO UNICO**

Appartamento in villetta sito nel Comune di Palermo, via Adolfo Celi n.8  
già via Filippo Brunetto n.24

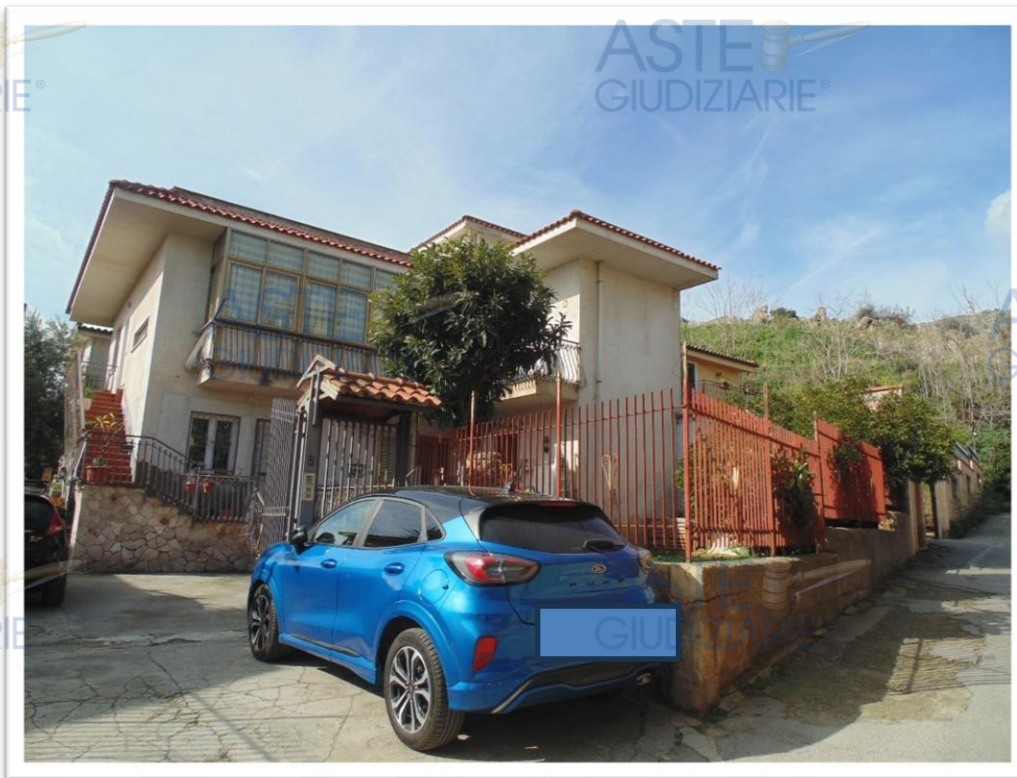
Vista del prospetto principale dalla strada

Ai prospetti esterni manca la finitura dell'intonaco. Per la maggior parte si presentano in buone condizioni, tranne alcune pareti che risultano ammalorate da umidità di risalita, parzialmente già oggetto di apposito intervento edile. Gli infissi esterni sono di diversa tipologia: alcuni più datati in alluminio anodizzato di colore bronzato e persiane anch'esse in alluminio; altri più recenti sono realizzati in pvc ad alto spessore e triplo vetro, alcuni dotati di persiane, altri senza nulla con le grate esterne. La terrazza del piano presenta pavimenti in ceramica per esterni e ringhiera in ferro battuto su due lati.

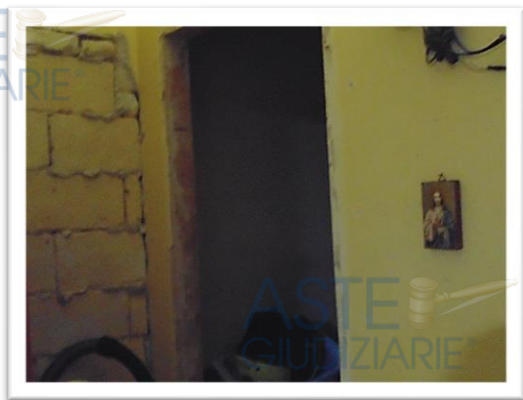
Dal suddetto vano (salone) si accede alla zona notte costituita da camera da letto matrimoniale, bagno e ripostiglio. Quest'ultimo risulta ancora totalmente allo stato grezzo.

apertura ripostiglio con parete divisoria lasciata grezza

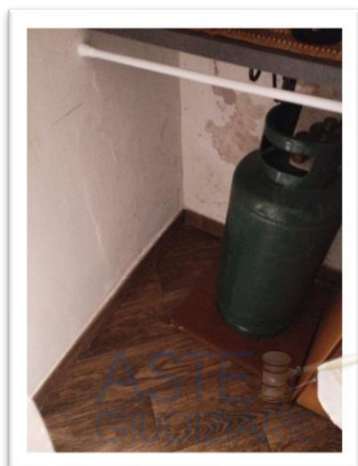
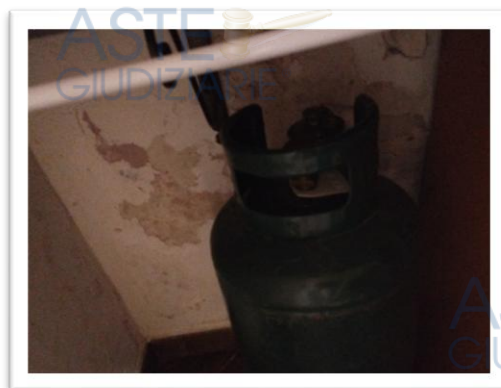
Viste salone l'angolo cottura con porzioni di intonaco scrostato

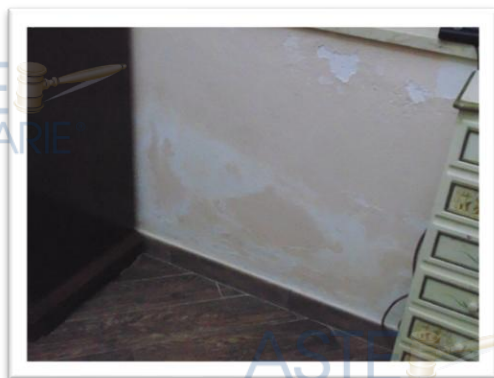
cameretta particolare sottofinestra intonaco scrostato

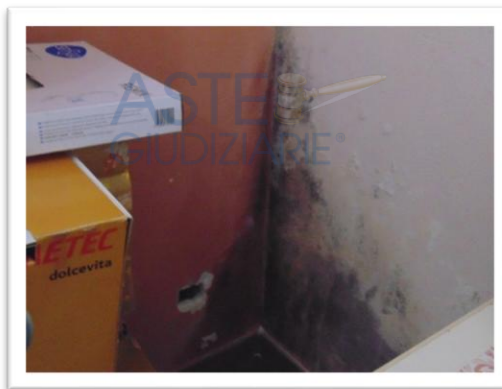
Si rileva che varie sono le presenze di muffa, sia nella prima porzione, nella cucina - pranzo nella parete esterna lato porta d'ingresso, poi nella parete a confine tra le due porzioni, sotto l'angolo cottura, e in diversi punti della cameretta. I motivi possono essere diversi, condensa, umidità di risalita per la vicinanza della terra, del giardino, che non è adeguatamente isolato. In alcuni punti hanno già eseguito degli interventi, inserendo delle griglie di aereazione.

particolare delle macchie di umidità e muffa negli angoli

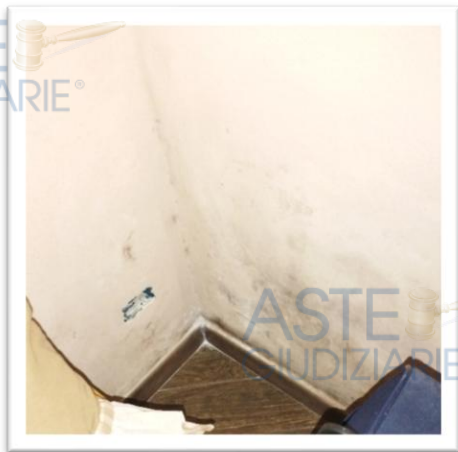
Altro angolo con muffa

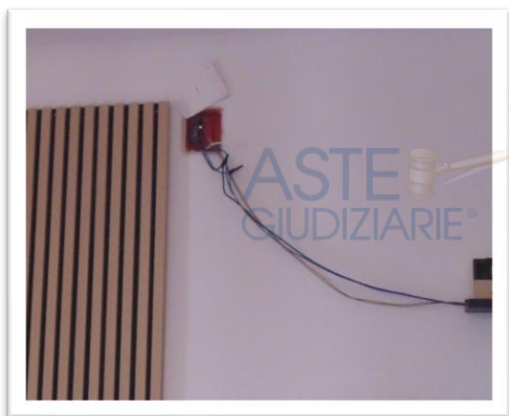
Diverse le cassette elettriche aperte e con fili volanti.

Salone cassetta aperta e fili volanti

In assenza di certificazioni di conformità degli impianti, gli stessi devono essere necessariamente adeguati alle vigenti normative in materia.
