TRIBUNALE DI PALERMO - IV CIVILE - ESECUZIONI IMMOBILIARI

**CONSULENZA TECNICA DI UFFICIO**

**INPS NEI CONFRONTI DI [REDACTED] (R. ES. N°130/2022)**

**LOTTO UNICO**

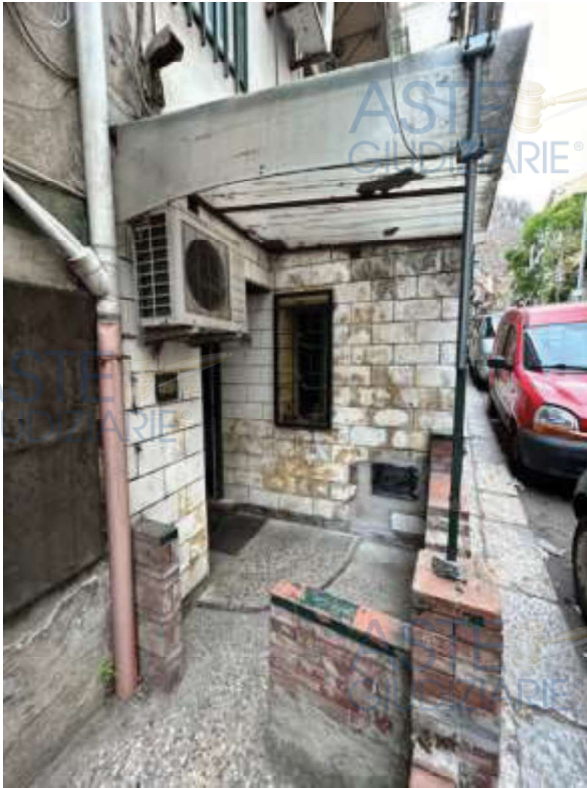
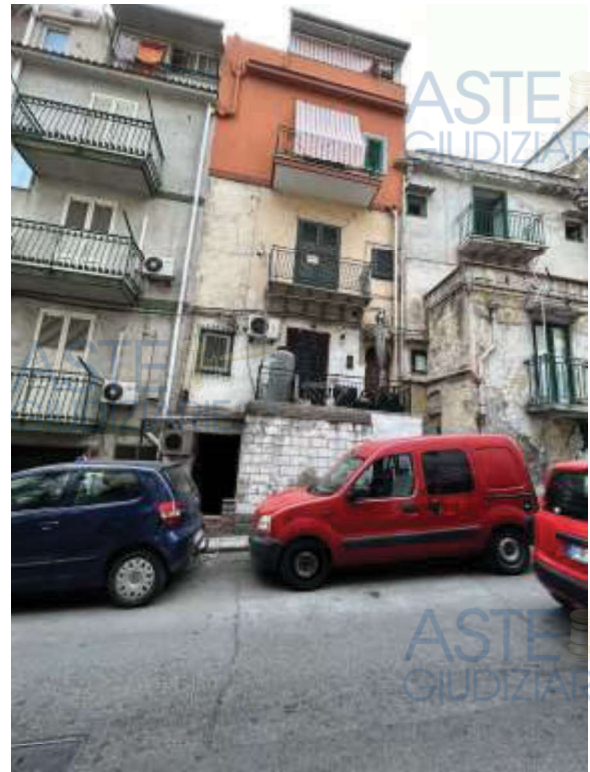
Il prospetto è intonacato e rivestito in parte da piastrelle; è in mediocri condizioni di conservazione e manutenzione. La copertura dell'immobile è piana.

L'unità immobiliare con destinazione per civile abitazione è ubicata al piano terra di un piccolo edificio di 4 elevazioni fuori terra, con ingresso da via San Martino 148/150 (v. "doc. fotografica" in all. n.3).

L'accesso all'immobile è sottomesso rispetto al marciapiedi.

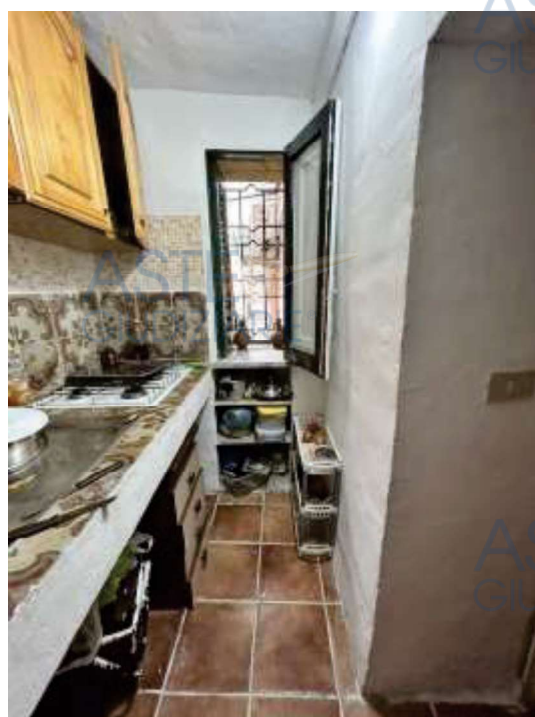
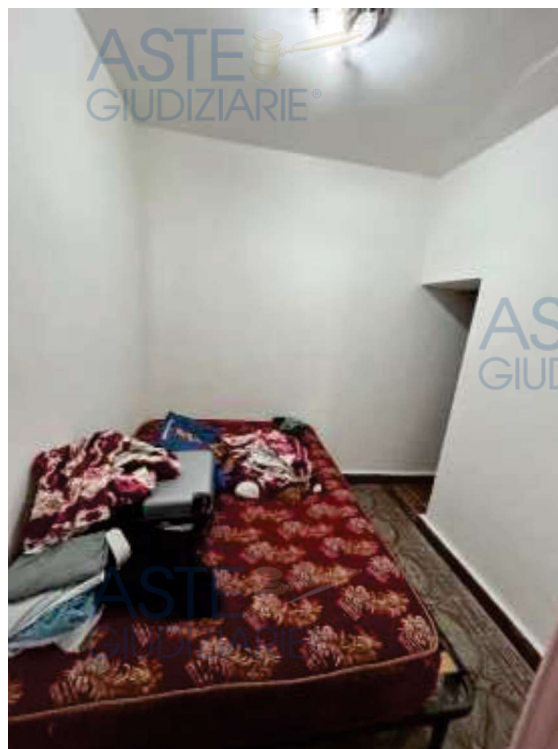
Pavimenti: tutti gli ambienti presentano rivestimenti in piastrelle di ceramica e zocchetto perimetrale.

Rivestimenti interni: le pareti sono intonacate e tinte, così come i soffitti.

Bagno (w.c.d.): le pareti sono parzialmente ricoperte di piastrelle di ceramica. I sanitari sono di discreta qualità commerciale ed in buono stato di conservazione.

Infissi interni (porte): sono in legno tamburato.

Infissi esterni: la porta d'ingresso è una porta con riquadro in vetro, mentre la finestra è in legno e vetri, protetta esternamente da una grata di ferro.
