Tribunale di Palermo  
Sezione VI Esecuzioni Immobiliari  
R.G.Es. 133/2023  
LOTTO N. UNICO  
Esperto stimatore: Dott.ssa Geom. Antonella Bertuglia

**PERIZIA DI STIMA IMMOBILIARE**

Appartamento sito nel Comune di Palermo in Vicolo Murana n. 4,  
identificato al Catasto Fabbricati al foglio 117 particella 158 subalterno 4

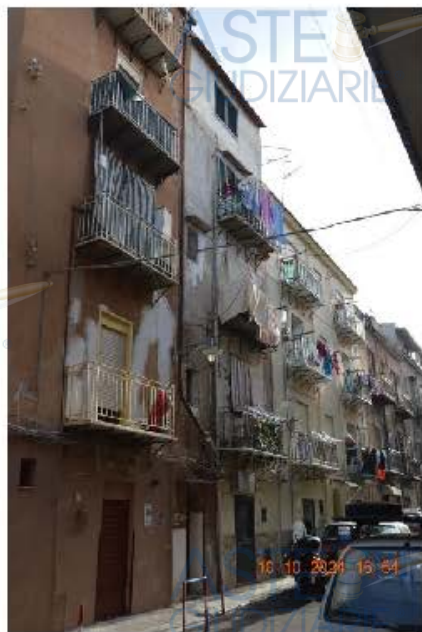
Foto 1 – Prospetto Edificio Immobile  
(su Via Conte Ruggero)

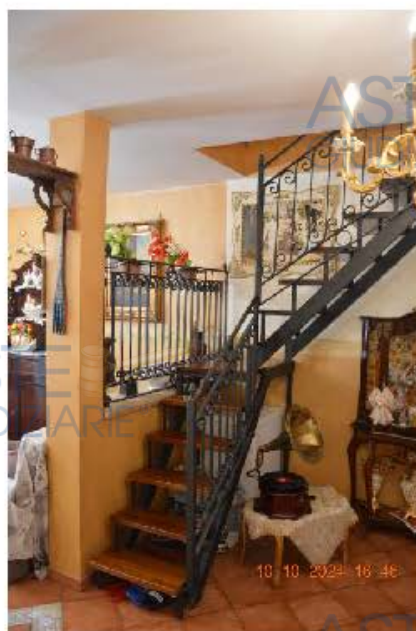
Foto 6 – Scala Accesso Piano 4°

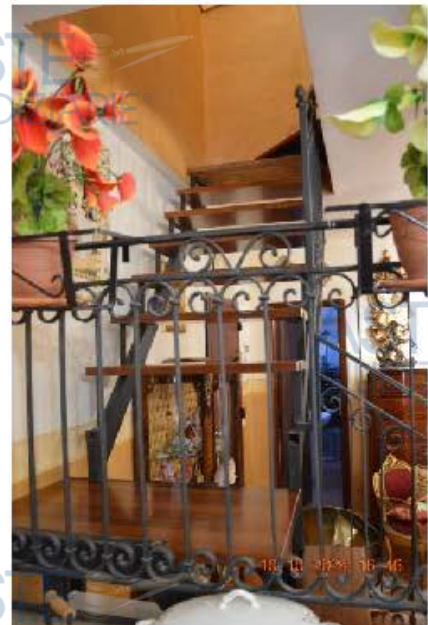
Foto 12 - Rampa Scala Accesso Piano 4°
