TRIBUNALE DI PALERMO
Sezione Esecuzioni Immobiliari

CONSULENZA TECNICA INTEGRATIVA
relativa all'espropriazione immobiliare
promossa da
"SPV PROJECT 1514 SRL +1
Contro
SOCIETA' [REDACTED]
(R.G. Es. 134/2000)
G.E.s.: Dott.ssa Grazia Giuffrida

Palermo, Gennaio 2025

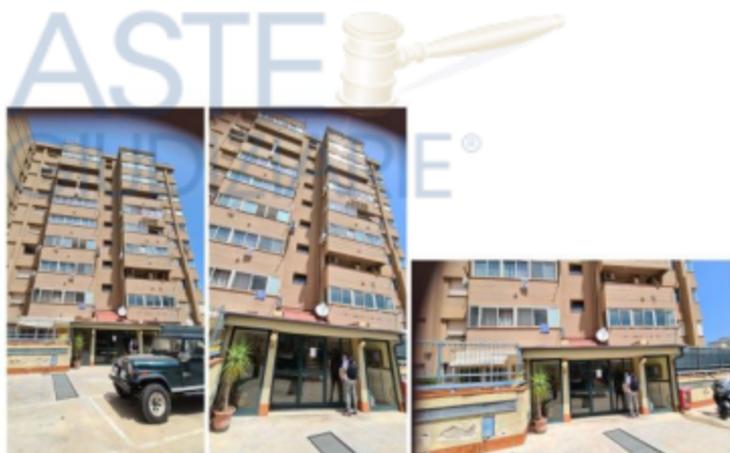
Edificio condominiale "D" scala "F"

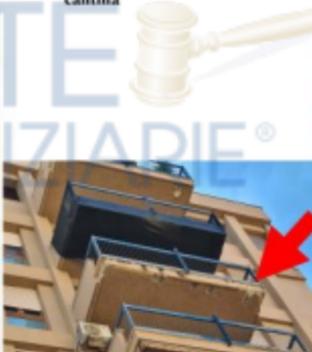
Esso, inoltre, presenta i prospetti definiti con intonaco tradizionale tipo "Li Vigni", a buccia d'arancia, di colore nocciola con interposta fascia marcapiano in buone condizioni di manutenzione, a meno dell'intradosso di alcuni balconi, che sono interessati da frequenti fenomenologie di deterioramento, diffuse sia sui frontalini laterali, sia sulla superficie di intradosso della soletta (del balcone). Le caratteristiche del degrado rinvenuto sono apparse – sia pure con diversi gradi di severità – pressoché uniformi su tutto il balcone di delimitazione dell'unità immobiliare oggetto della presente. Si precisa, a tal proposito, che l'intradosso della soletta del balcone, ubicato

Balcone vano cucina: intradosso soletta oggetto di messa in sicurezza in data 16/04/2024
