Tribunale di Palermo  
Sezione VI Esecuzioni Immobiliari  
R.G.Es. 134/2024  
LOTTO N. UNICO  
Esperto stimatore: Ing. Maurizio Sulli

**PERIZIA DI STIMA IMMOBILIARE**

**LOTTO UNICO**

Piena proprietà dell'appartamento sito in **Monreale**,  
**Cortile Chiasso Cavaliere n. 7**, piano terra e piano primo  
al C.F. al **foglio MU, p.lla 727, sub 1**

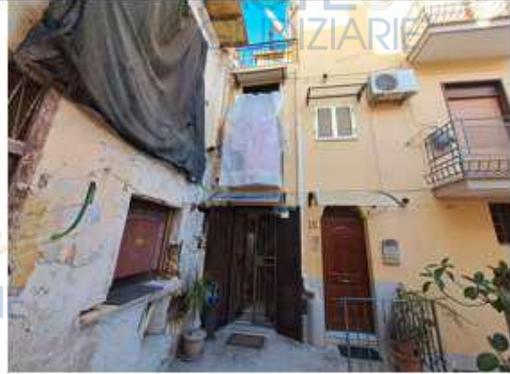
<b>Foto n. 1</b> – Immobile sito in Monreale, Cortile Chiasso Cavaliere n. 7, p.t. e 1°	<b>Foto n. 4</b> – Immobile sito in Monreale, Cortile Chiasso Cavaliere n. 7, piano terra. Cucina-soggiorno.

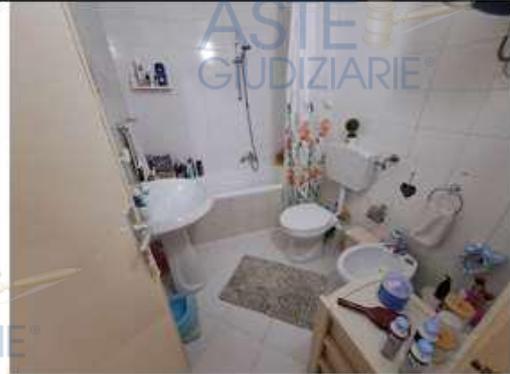
<b>Foto n. 5</b> – Immobile sito in Monreale, Cortile Chiasso Cavaliere n. 7, piano terra. <u>W.c.b.</u>	<b>Foto n. 6</b> – Immobile sito in Monreale, Cortile Chiasso Cavaliere n. 7, piano 1°. Disimpegno.

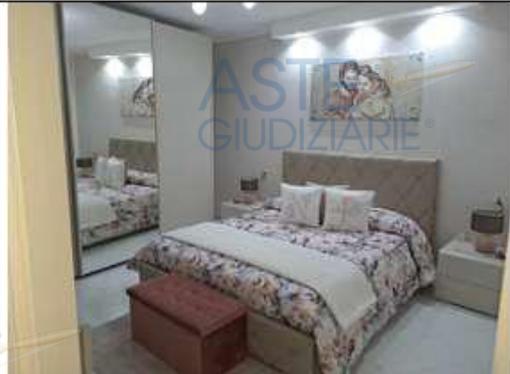
<b>Foto n. 7</b> – Immobile sito in Monreale, Cortile Chiasso Cavaliere n. 7, piano 1°. Camera da letto 1	<b>Foto n. 8</b> – Immobile sito in Monreale, Cortile Chiasso Cavaliere n. 7, piano 1°. Camera da letto 2

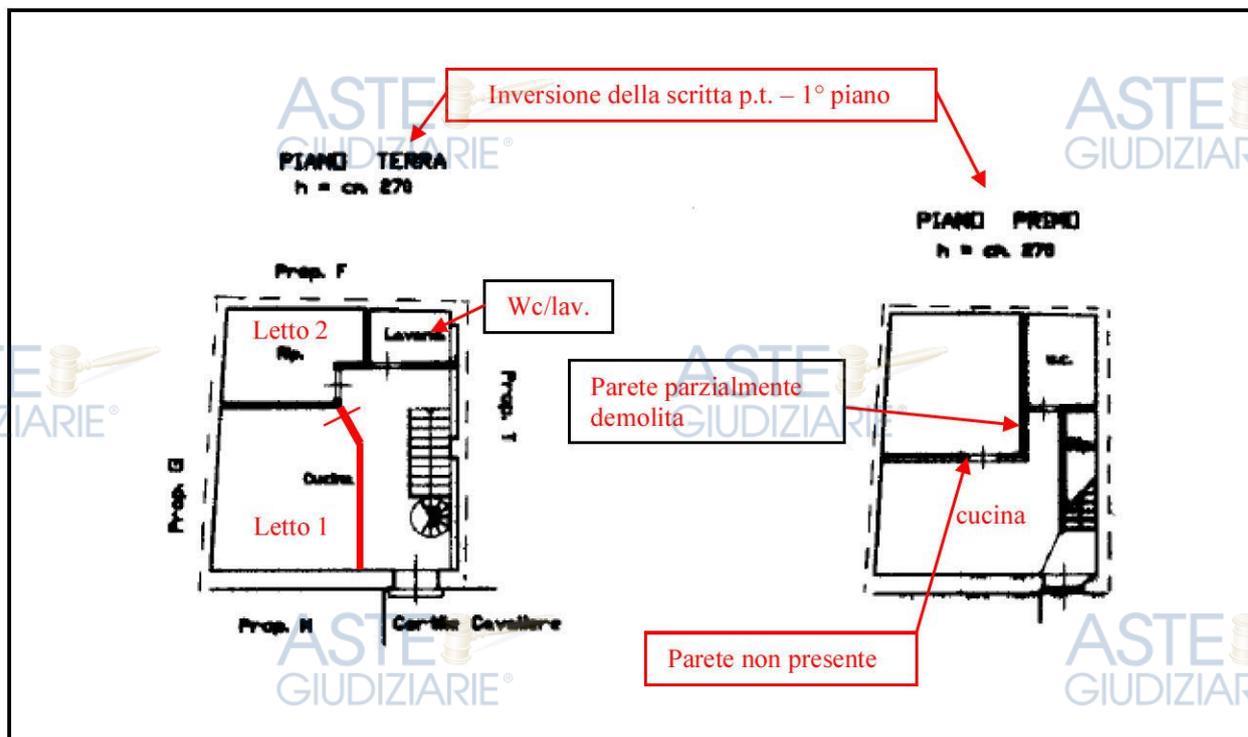
**Planimetria catastale:** Lo stato attuale dei luoghi è difforme alla planimetria catastale agli atti del catasto del 23/05/2001 che riporta, tra l'altro, una inversione nell'indicazione del piano atteso che la planimetria di piano terra risulta denominata con la dizione primo piano e viceversa (**All. 3.3**).

Tenendo conto di detta errata indicazione (inversione tra le scritte piano terra e primo piano) sussistono comunque delle difformità che consistono in una diversa distribuzione degli spazi interni. Più nel dettaglio si dà atto che al piano terra è stata integralmente eliminata la parete di separazione dei due ambienti principali ove era originariamente presente anche un vano porta e parzialmente demolita la parete ortogonale lato w.c.b.. L'unico grande ambiente originatosi costituisce l'attuale cucina / soggiorno dell'immobile.

Al primo piano la diversa distribuzione degli spazi interni è materializzata dall'esecuzione di tramezzatura interna e di una porta che delimita ed origina la camera da letto n. 1. La distribuzione interna attuale del primo piano è la seguente: n. 2 camere da letto (e non vano cucina e vano ripostiglio), lavanderia / w.c. (e non lavanderia) e disimpegno con mantenimento della scala a chiocciola.

Si segnala la mancata rappresentazione del lastrico solare / terrazzo di copertura cui si arriva per il tramite della scala a chiocciola indicata nella planimetria catastale e torrino.

Stralcio planimetria catastale con evidenziate le difformità riscontrate (All. 3.3)

Ai fini della conformità catastale occorrerà presentare un atto di aggiornamento catastale (DOCFA) che tenga conto dell'attuale distribuzione interna ai due livelli di piano (per la sola ipotesi in cui essa possa essere mantenuta e non sia pregiudizievole alla definizione della pratica di condono, altrimenti dovrà essere ripristinato uno stato dei luoghi conforme alla planimetria catastale con la sola correzione delle scritte piano terra/piano primo) nonché, in ogni caso, della rappresentazione grafica del lastrico solare / terrazzo.

Il costo da detrarre dal valore di stima si indica forfettariamente in € 800,00, salvo conguagli di qualsiasi genere che resteranno a carico dell'aggiudicatario.

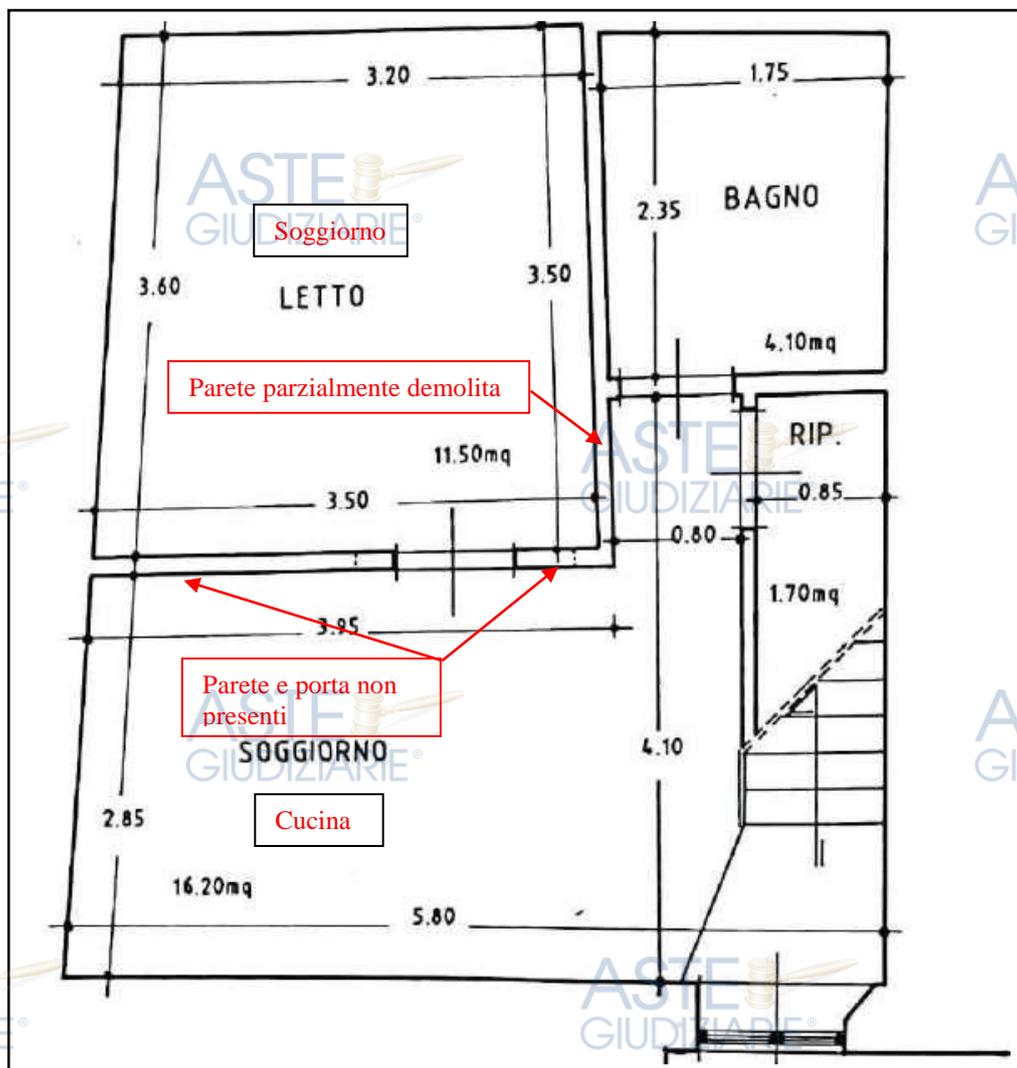
- Piano terra: diversa distribuzione degli spazi interni materializzata dall'eliminazione della parete di separazione tra i due ambienti principali (*letto e soggiorno*) ove era presente un vano porta e dalla parziale demolizione della parete ortogonale lato w.c.b.. L'unico grande ambiente originatosi costituisce attualmente la cucina / soggiorno dell'appartamento;

Grafico del progetto allegato pratica di condono n. 214 del 16/02/1994. **Piano terra**

Per la definizione della pratica di condono prot. 214 del 16/02/1995 l'aggiudicatario, previa esecuzione dei lavori finalizzati al ripristino di uno stato dei luoghi conforme ai grafici allegati alla pratica di condono (ciò per l'ipotesi in cui l'attuale situazione dei luoghi sia pregiudizievole/ostativa ai fini del rilascio del titolo edilizio in sanatoria), potrà procedere l'iter finalizzato all'ottenimento del permesso di costruire in sanatoria sia integrando detta pratica (il cui eventuale rilascio resta naturalmente subordinato al parere che l'Ufficio preposto del Comune di Monreale renderà all'esito dell'istruttoria) sia presentando perizia

Il costo tecnico amministrativo da affrontare per il ripristino di uno stato dei luoghi conforme al progetto allegato alla pratica di condono prot. 214/1995 si indica nella percentuale presuntiva del 10% del valore di stima (salvo ulteriori spese e costi di qualsiasi genere a totale carico dell'aggiudicatario), mentre quello per la definizione della pratica di condono ricorrendo, ad esempio, alla presentazione della perizia giurata ex art. 28 L.R. n. 16/2016 si indica forfettariamente nell'importo a corpo di **€ 3.000,00**, salvo conguagli di qualsiasi genere che resteranno a totale carico dell'aggiudicatario. La decurtazione percentuale prima indicata e l'importo di € 3.000,00 saranno detratti dal valore di stima.

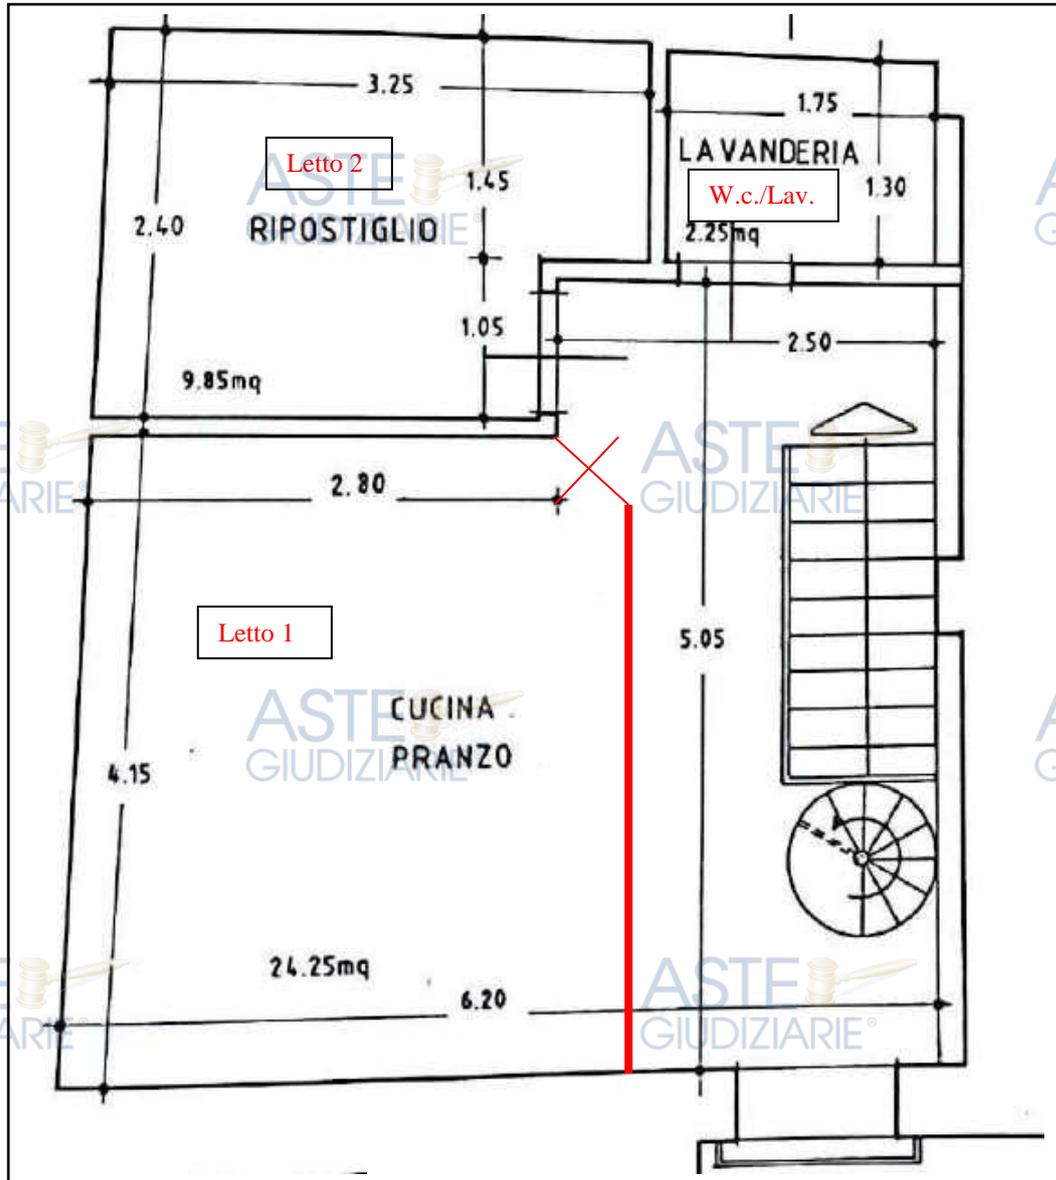
- *Primo piano:* diversa distribuzione degli spazi interni materializzata dall'esecuzione di tramezzatura interna e di una porta che perimetra la camera da letto n. 1. La distribuzione interna attuale è la seguente: n. 2 camere da letto (e non più vano cucina e vano ripostiglio), lavanderia / w.c. (e non più lavanderia) e zona di disimpegno con mantenimento della scala a chiocciola di accesso al lastrico solare rappresentato nei grafici del progetto allegato all'istanza di condono.

Grafico del progetto allegato alla pratica di condono prot. 214 del 16/02/1994. 1° piano
