**TRIBUNALE DI PALERMO**

**CONSULENZA TECNICA D'UFFICIO**

**Procedura Esecutiva R.G.E. n. 140/2021**

**Abitazione sita in via Umberto Maddalena n.80, piano primo e piano secondo.**

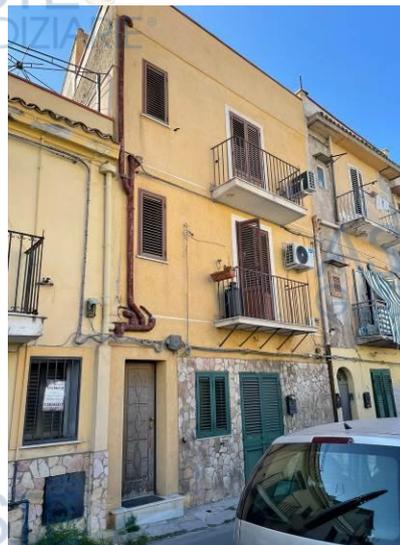
foto 1 prospetto su strada

Il fabbricato di cui l'immobile fa parte si articola con unità immobiliari distinte e dotate di accessi autonomi prospicienti strada: le unità immobiliari di piano primo e piano secondo hanno accesso da un vano scala con portoncino, al civico 80, prospiciente strada e l'unità immobiliare di piano terra ha accesso diretto da un'apertura con infisso a due ante prospiciente strada. Il fabbricato ha struttura portante mista e copertura piana a terrazzo, si sviluppa su tre livelli, i prospetti esterni risultano definiti ad intonaco e la parte al piano terra prospiciente strada è rivestita con segati in pietra (foto 1).

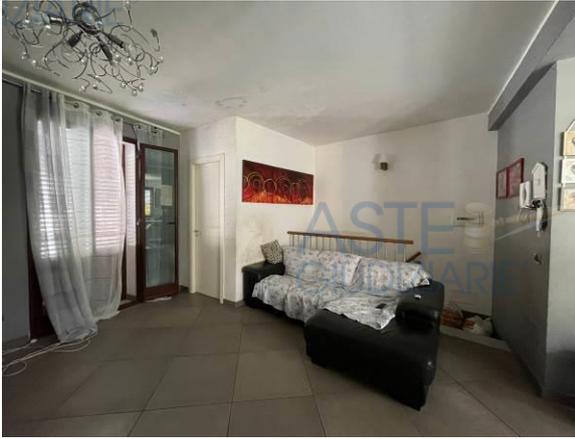
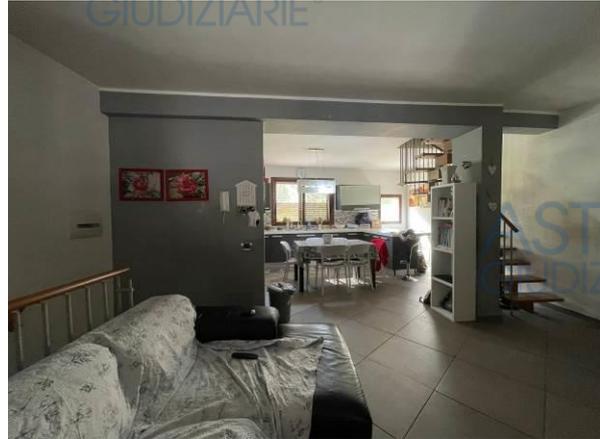
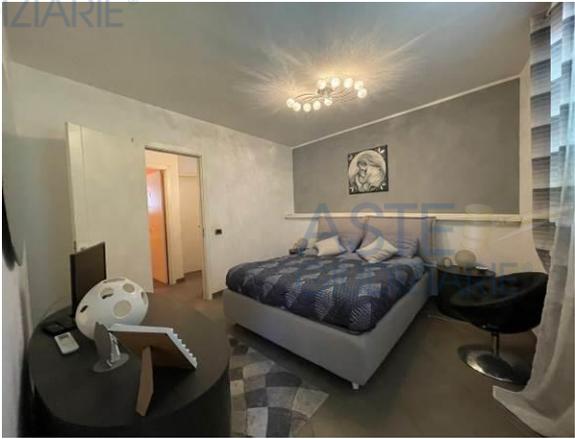
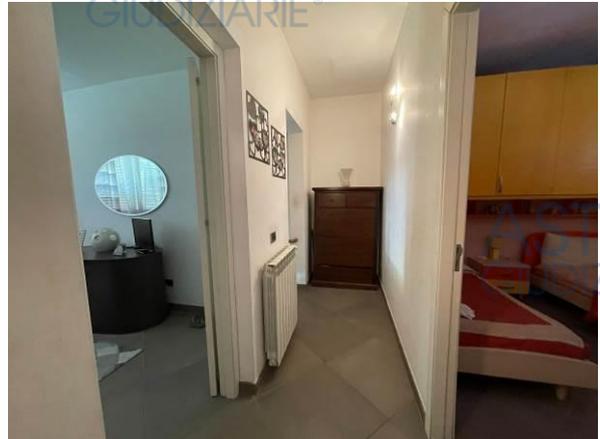
- impianti idrico ed elettrico, sotto traccia, non a norma;
- pareti e soffitti rifiniti con intonaco tinteggiato (foto 2-3-4-5);
- infissi esterni in p.v.c. effetto legno (foto 6) e infisso d'ingresso, del tipo blindato, con rivestimento in legno;

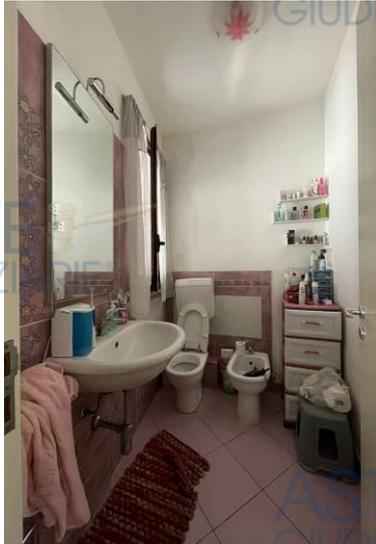
foto 7

- w.c. dotato di vaso igienico, bidet, lavabo a parete, pavimento e rivestimento parietale fino ad altezza m 1,20 in piastrelle di ceramica (foto 7);
- w.c. doccia dotato di vaso igienico, bidet, lavabo a parete, box doccia, vasca, pavimento e rivestimento parietale in piastrelle di ceramica (foto 8);

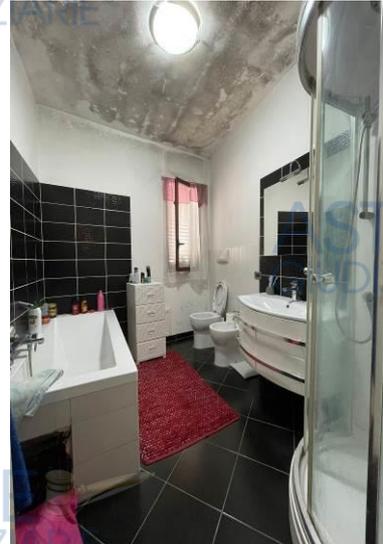
foto 8

L'immobile, caratterizzato da finiture di buona qualità, presenta uno stato di conservazione buono, ma sono visibili vistose macchie di umidità che caratterizzano porzioni dei soffitti e delle pareti di piano secondo e porzioni di parete del vano di piano terzo (foto 8-10).

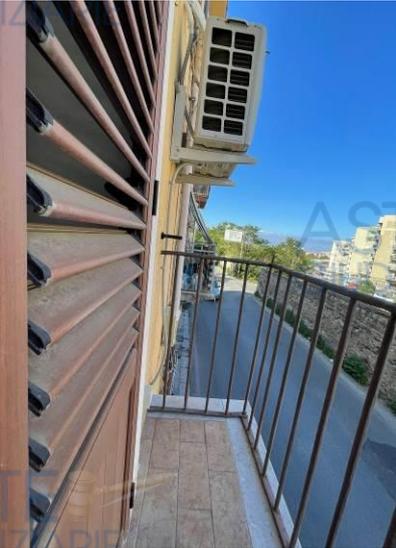
foto 9

- balconi al piano primo e secondo con pavimentazione in ceramica e fascia perimetrale in marmo e ringhiera in ferro smaltato (foto 9);
- vano al piano terzo con pavimento in ceramica, pareti e soffitti rifiniti ad intonaco tinteggiato (foto 10-11) e terrazzo praticabile con pavimento e zoccolo in ceramica e parapetto in muratura con copertina in mattoni di cotto (foto 12);

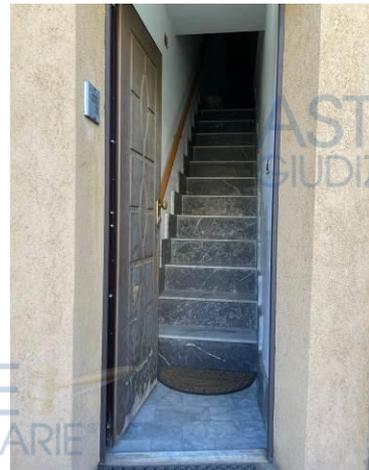
foto 13

- scala di collegamento dell'ingresso al piano primo con gradini e zocchetto rivestiti in marmo (foto 13);

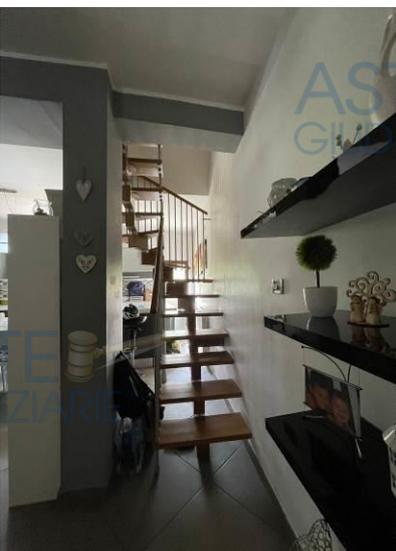
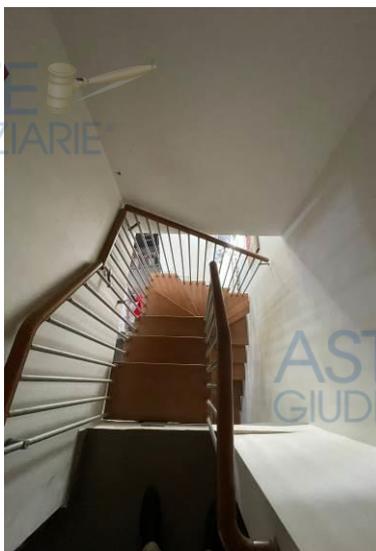
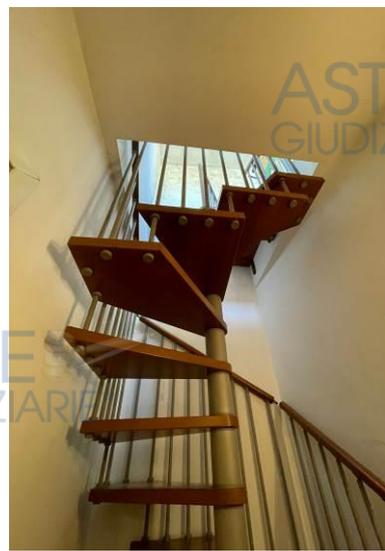
- scale interne di collegamento tra piano primo e piano secondo e piano terzo di copertura con struttura portante e ringhiera in metallo laccato e con gradini in legno (foto 14-15-16).

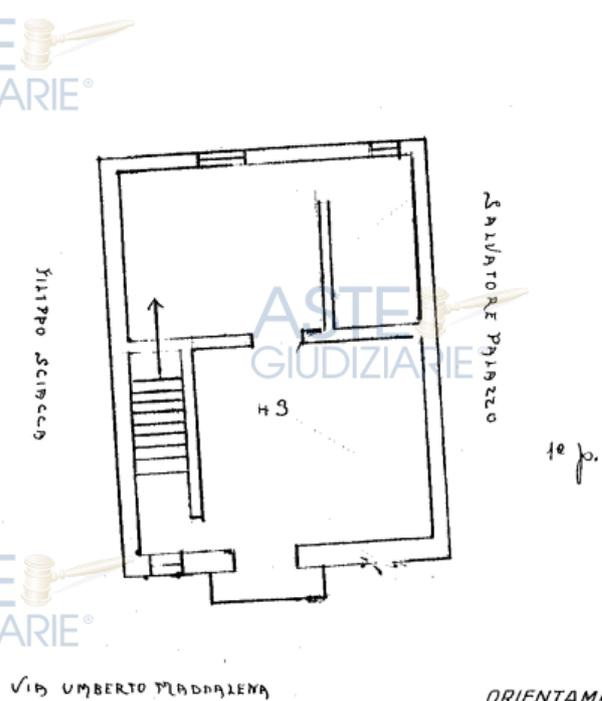
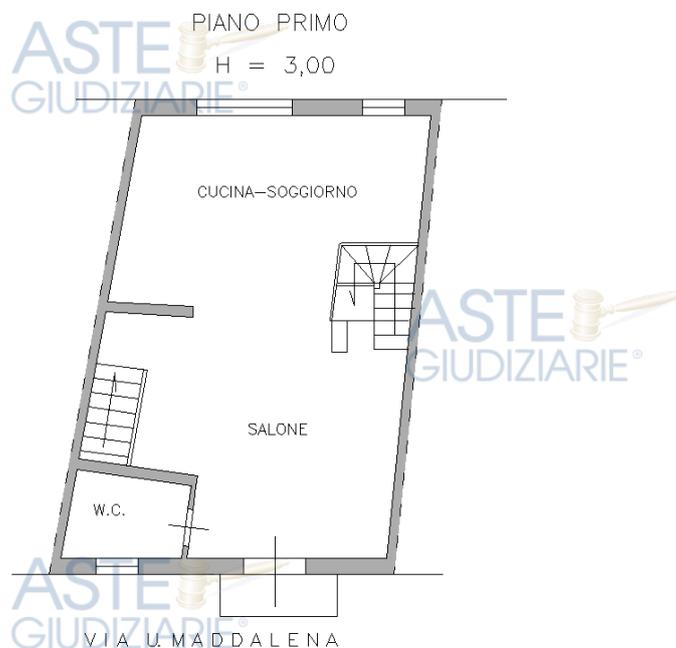
Dal sopralluogo effettuato, sono emerse **difformità** tra la situazione rappresentata nella planimetria catastale compilata e presentata in data 29/12/1939 (Fig.1) (Allegato 2) e la situazione attuale riscontrata dallo scrivente sui luoghi (Fig.2) (Allegato 3).

**Fig.1** Planimetria catastale 1939 piano primo

**Fig.2** Stato attuale piano primo

- per le modifiche alla distribuzione interna del piano primo dell'abitazione, riconducibili alla tipologia di *manutenzione straordinaria come opere interne*, l'eventuale aggiudicatario potrà provvedere agli adempimenti amministrativi prescritti per la "C.I.L.A." tardiva (*Comunicazione Inizio Lavori Asseverata tardiva, art. 6, comma 2, D.P.R. 380/2001 e s.m.i., recepito dall'art.3 della L.R. 16/2016*) che prevede la presentazione, presso l'Ufficio Tecnico, di una relazione tecnica asseverata e di un progetto dei lavori a firma di un professionista abilitato ed il pagamento di una sanzione pecuniaria e dei diritti di segreteria, per un costo complessivo pari a:

- C.I.L.A. - L.R. n.16 del 10 agosto 2016	
sanzione .....	€ 1.000,00
spese tecniche .....	€ 800,00
diritti di istruttoria.....	<u>€ 100,00</u>
sommano	€ 1.900,00

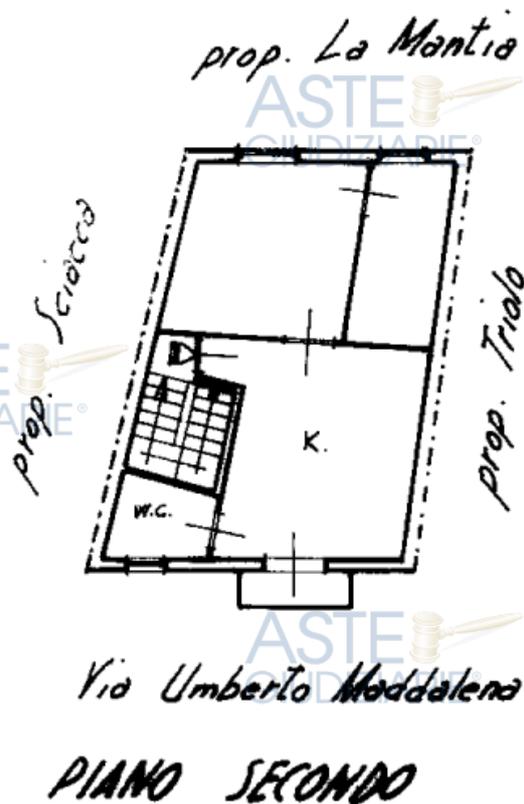
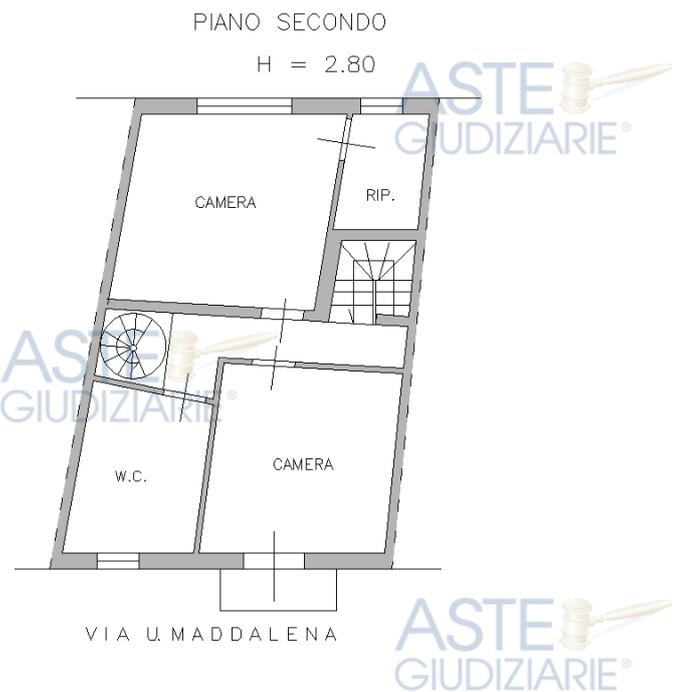
Dal sopralluogo effettuato, sono emerse **difformità** tra la situazione rappresentata nella planimetria catastale compilata e presentata in data 03/11/1993 (Fig.3) (Allegato 2) e la situazione attuale riscontrata dallo scrivente sui luoghi (Fig.4) (Allegato 3).

Fig.3 Planimetria catastale 1993 piano secondo

Fig.4 Stato attuale piano secondo

- per le modifiche alla distribuzione interna del piano secondo dell'abitazione, la dismissione della scala di collegamento tra il piano primo e il piano secondo, l'utilizzo della superficie del terrazzo di copertura al piano terzo come superficie calpestabile e la realizzazione di un vano utilizzato come locale di sgombero, l'aggiudicatario dovrà ripristinare lo stato di fatto documentato dai grafici allegati all'istanza di sanatoria trasmessi in data 13/10/1989 prot.764, definire le opere abusive secondo quanto previsto dall'art.26 della L.R. n. 37/1985 e successivamente provvedere alla redazione di una perizia giurata ai sensi dell'art.28 della L.R. 16/16, asseverata da un tecnico abilitato, nella quale vengono verificate le somme relative al pagamento dell'oblazione e degli oneri di urbanizzazione, nonché il rispetto di tutti i requisiti necessari per ottenere la concessione in sanatoria. Infatti, per effetto del testo attualmente vigente dell'art. 28, comma 3 della L.R. n. 16/2016, non è più prevista la possibilità di sanare, a mezzo CILA tardiva e Scia in sanatoria, le opere minori realizzate all'interno degli immobili oggetto di condono edilizio che non siano stati previamente definiti con un provvedimento espresso o tacito di accoglimento dell'istanza di condono. Secondo le modifiche apportate della L.R. del 18 marzo 2022, n. 2 al comma 3 dell'art. 28 della L.R. n. 16/2016, trascorso il termine di 90 giorni dalla data di deposito della perizia senza che sia intervenuto un provvedimento espresso (di accoglimento o di rigetto), il silenzio dell'amministrazione competente equivarrà a provvedimento di accoglimento della domanda di condono; a partire da tale momento, su richiesta del privato, l'amministrazione dovrà rilasciare in via telematica, un'attestazione sul decorso dei termini del procedimento e pertanto dell'intervenuto accoglimento della domanda di condono. Trascorsi 10 giorni dalla richiesta dell'attestazione senza che questa sia stata rilasciata dalla Pubblica Amministrazione il privato potrà autocertificare da sé l'avvenuta formazione tacita del titolo abilitativo del condono.

L'eventuale costo da sostenere per la definizione della pratica dipende, pertanto, dal costo delle opere di rimessa in pristino dello stato documentato dai grafici allegati all'istanza di sanatoria e dalle spese tecniche relative alla redazione della perizia giurata. Tale costo non può essere determinato con precisione in questa sede, ma può essere indicata, con buona approssimazione, un'incidenza di ca. il 10% sul valore di stima dell'immobile.
