**TRIBUNALE DI PALERMO
SEZIONE VI CIVILE
ESECUZIONI IMMOBILIARI**

Procedura esecutiva n. 141/2023 R.G.Es.

Relazione di consulenza tecnica di ufficio
(Abitazione sita in Palermo in via Pandora n. 10 – piano secondo)

Consulente: ing. Alessandro Benigno

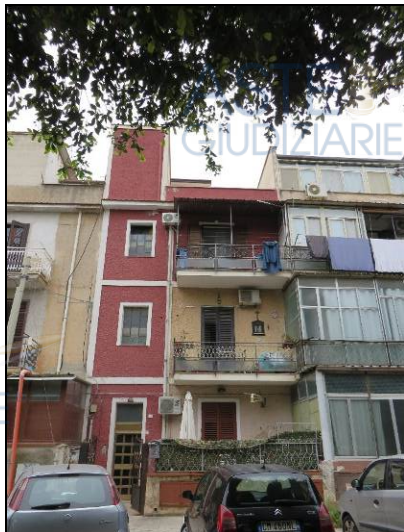
Edificio di via Pandora n. 10

Il lotto è costituito da un appartamento ubicato al secondo piano di un edificio sito in Palermo in via Pandora n. 10. A tal proposito si ribadisce che la toponomastica catastale riporta, erroneamente, che l'immobile è ubicato al civico n. 6. Il fabbricato si sviluppa su quattro elevazioni fuori terra (piano rialzato e tre piani in elevazione) e presenta struttura in muratura portante e copertura di tipo piano. Il prospetto è rifinito con intonaco per esterni e tinteggiatura.

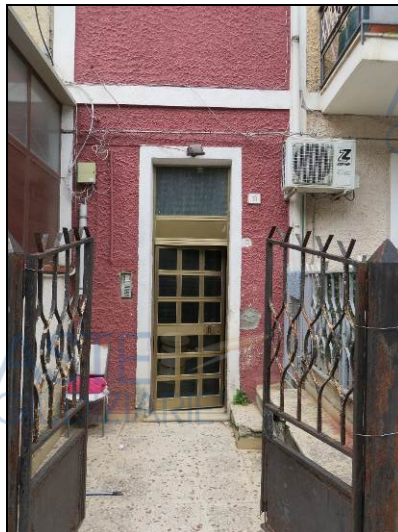
Portone di ingresso dell'edificio

L'accesso all'edificio avviene mediante cancello metallico pedonale che immette in un piccolo atrio che conduce ad un portone in alluminio e vetro, oltrepassato il quale ci si immette nell'androne dell'edificio che consente, a sua volta, l'accesso ai vari piani mediante scala (non è presente ascensore). All'appartamento si accede mediante una porta di ingresso in legno semplice (non blindata, né corazzata), oltrepassata la quale ci si immette nell'ingresso dell'unità immobiliare. Da questo è possibile accedere alla camera da letto principale (porta posta di fronte a quella di ingresso), alla cucina (porta posta a destra di quella di ingresso) ed ad un piccolo ripostiglio (porta posta a sinistra di quella di ingresso). Dall'ingresso è possibile accedere anche ad un disimpegno che consente l'accesso ad una seconda camera ed al servizio igienico. L'immobile è dotato di un balcone posto in corrispondenza del prospetto principale dell'edificio (via Pandora) accessibile dalla cucina.

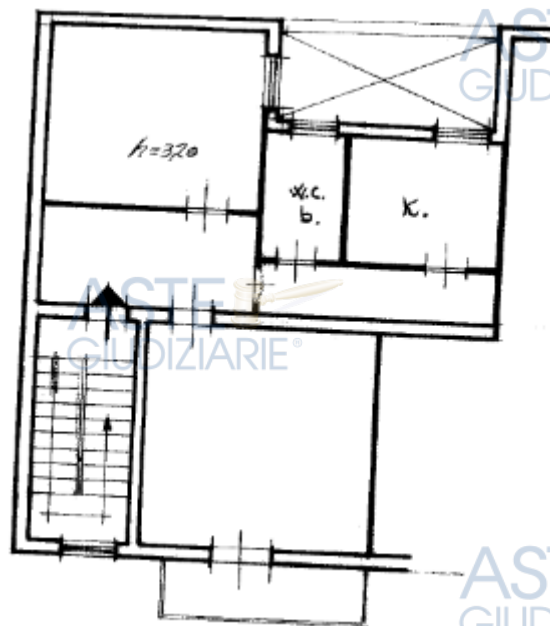
Stralcio della planimetria dell'immobile

Dal confronto tra quanto rappresentato nella planimetria catastale con quanto rilevato nel corso delle operazioni peritali non è stata riscontrata corrispondenza. Si è in particolare riscontrata una diversa distribuzione degli spazi interni.

Si riporta di seguito un confronto tra la planimetria catastale e lo stato dei luoghi così come riscontrato in sede di operazioni peritali.

Infine, dal confronto tra le planimetrie redatte a seguito del rilievo eseguito e la planimetria catastale sono state riscontrate le medesime difformità di cui sopra.

Tuttavia, a seguito delle opere di ripristino, lo stato dei luoghi sarà conforme con quanto indicato nella corrispondente planimetria catastale e pertanto non sarà necessario procedere alla redazione di un atto di aggiornamento.

Dal confronto tra quanto rappresentato nella planimetria catastale con quanto rilevato nel corso delle operazioni peritali non è stata riscontrata corrispondenza. Si è in particolare riscontrata una diversa distribuzione degli spazi interni.

Tuttavia, a seguito delle opere di ripristino necessarie per la definizione della pratica di Condonò Edilizio, lo stato dei luoghi sarà conforme con quanto indicato nella corrispondente planimetria catastale e pertanto non sarà necessario procedere alla redazione di un atto di aggiornamento.
