TRIBUNALE DI PALERMO
SEZIONE VI CIVILE
ESECUZIONI IMMOBILIARI

Procedura esecutiva n. 142/2022 R.G.Es.

Perizia di stima
(per pubblicità)

Consulente: ing. Claudio Pollaci

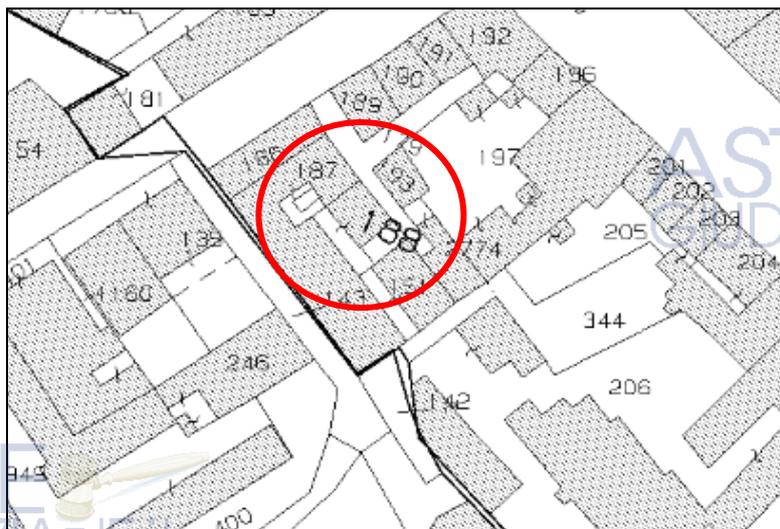
Si riporta di seguito il confronto grafico tra estratto di mappa e foto satellitare (il medesimo confronto è riportato altresì in allegato 2).

Estratto di mappa catastale

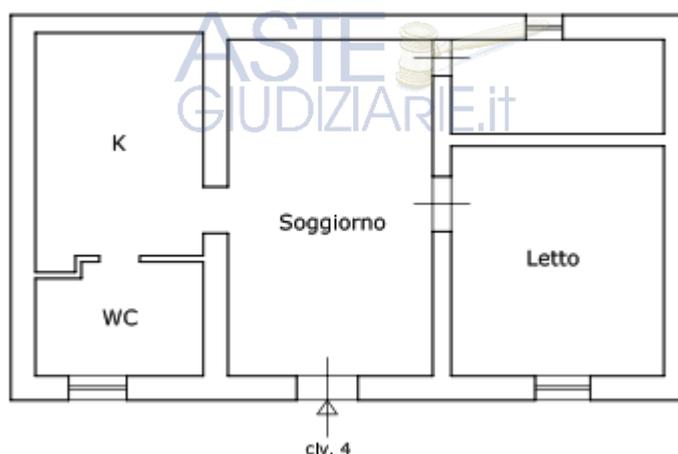
Si riporta di seguito la planimetria dei luoghi a seguito del rilievo eseguito (la medesima planimetria in scala 1:100 è riportata altresì in allegato 2).

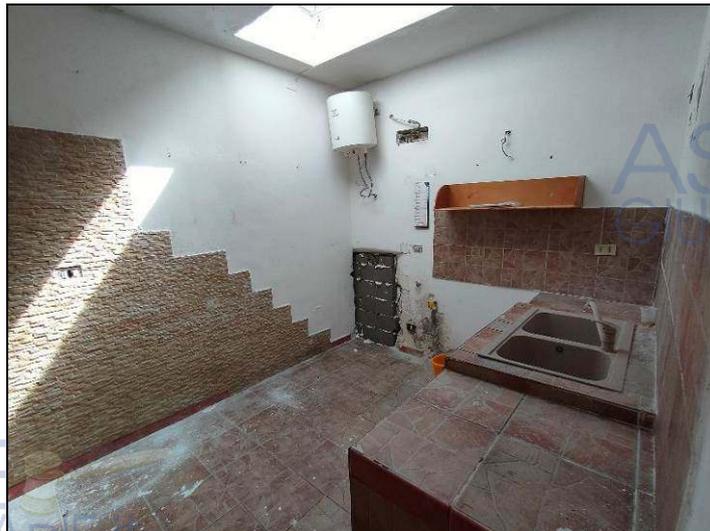
Cucina realizzata nell'ampliamento realizzato sulla corte scoperta di pertinenza

Dal confronto tra lo stato attuale dei luoghi e la predetta planimetria catastale risulta un ampliamento dell'appartamento all'interno della corte di pertinenza scoperta, nonché l'apertura della porta di accesso alla cameretta eseguita su muratura portante in assenza di autorizzazione del Comune di Palermo e Nulla Osta dell'Ufficio del Genio Civile di Palermo.

Per quanto concerne l'ampliamento non è possibile procedere ad una regolarizzazione urbanistica, pertanto si prevede la demolizione delle opere realizzate con spostamento della cucina all'interno dell'organismo edilizio originario. Relativamente alla variazione strutturale costituita dall'apertura di una porta sulla parete portante intermedia risulta necessario procedere alla presentazione di una pratica per l'ottenimento del titolo edilizio, previa acquisizione del Nulla Osta all'Ufficio del Genio Civile.

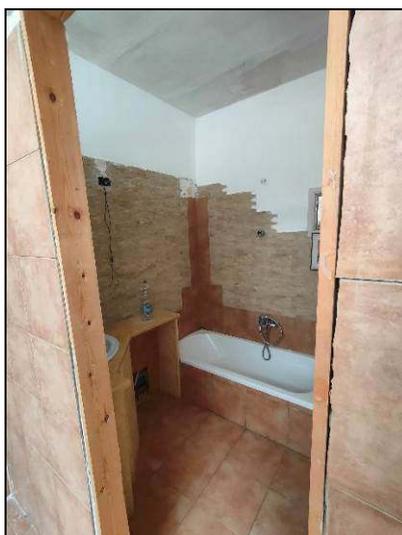
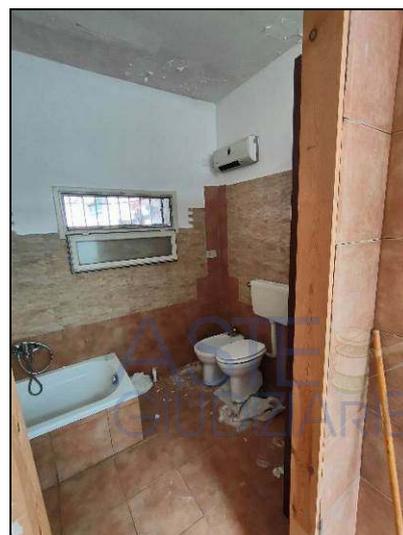
In generale l'appartamento si presenta in mediocre stato di conservazione ed in parte incompleto (assenza della porta del bagno con collocazione del solo falso telaio, etc.)

Servizio igienico

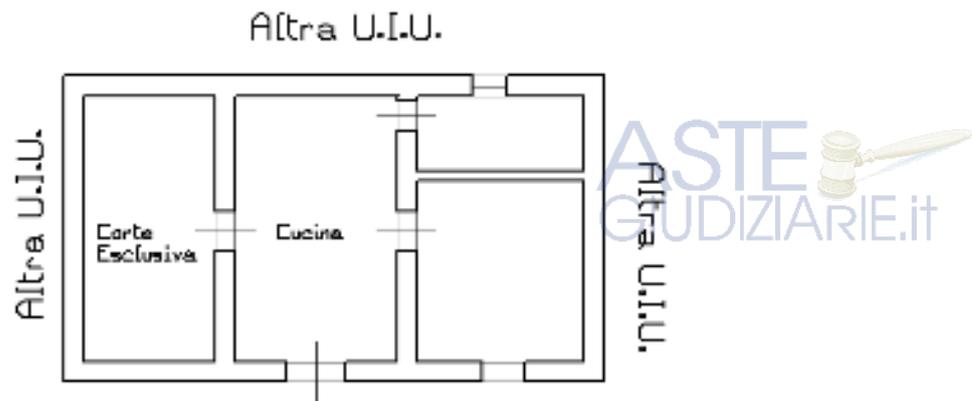
Alla data del sopralluogo l'immobile si presentava difforme rispetto a quanto indicato nella relativa planimetria catastale. Si è in particolare riscontrato l'ampliamento dell'appartamento mediante realizzazione di un vano nella corte di pertinenza esclusiva.

Si riporta di seguito un confronto tra l'effettivo stato dei luoghi e la rappresentazione catastale.

Cartile Ragona
Estratto della planimetria catastale

Per il ripristino dello stato dei luoghi si stima forfettariamente un costo pari ad € 5.000,00, mentre per quanto concerne la regolarizzazione urbanistica si stima che il costo per l'ottenimento delle necessarie autorizzazione possa quantificarsi in € 4.000,00. Tali importi saranno detratti al valore di stima.

Per l'aggiornamento della planimetria catastale, tenuto conto delle opere di regolarizzazione urbanistica e di ripristino dei luoghi, è invece necessario procedere alla presentazione di un DOCFA con pagamento, salvo diversa valutazione

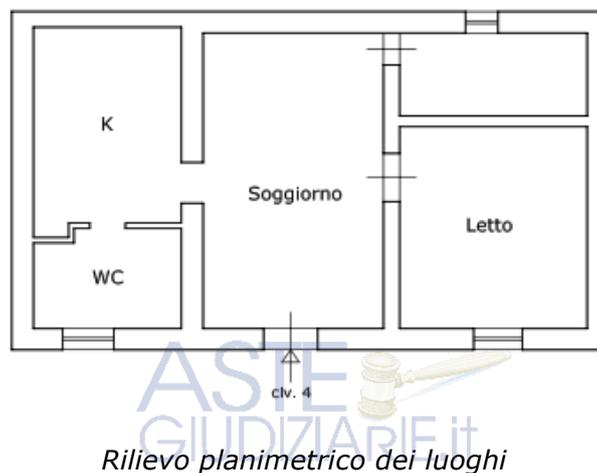
Rilievo planimetrico dei luoghi
