R E L A Z I O N E
DI CONSULENZA TECNICA D'UFFICIO

Appartamento sito nel comune di Palermo, in Via Scaglione Pietro
n. 131, al piano terzo a sinistra della scala "F".

IL C.T.U.
Arch. Laura Dominici

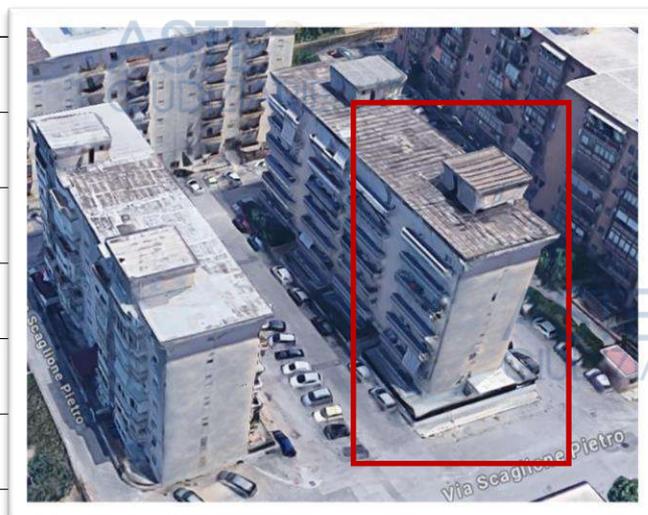
Foto 1

In seguito a sopralluogo eseguito in data 16 /10/2023 si è constatato che il fabbricato, di cui l'immobile fa parte, si sviluppa su 7 elevazioni fuori terra, servito da due corpi scala (E e F); ha forma rettangolare e presenta una copertura piana con lastrico solare (Foto 1).

L'ingresso ai due corpi scala avviene, da un'area adibita a parcheggio, alla quale si accede da Via Pietro Scaglione (Foto 1).

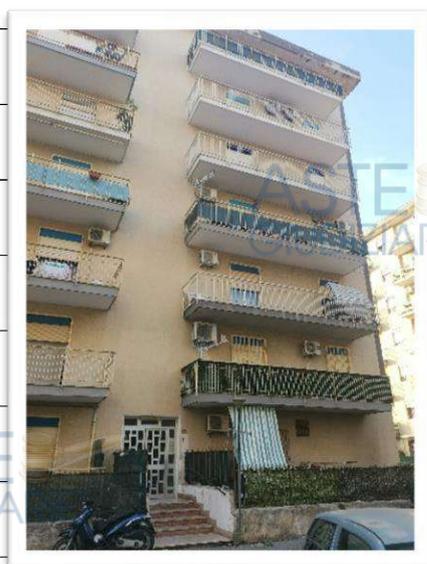
Foto 2

La facciata principale si presenta in discreto stato di conservazione (Foto 2).

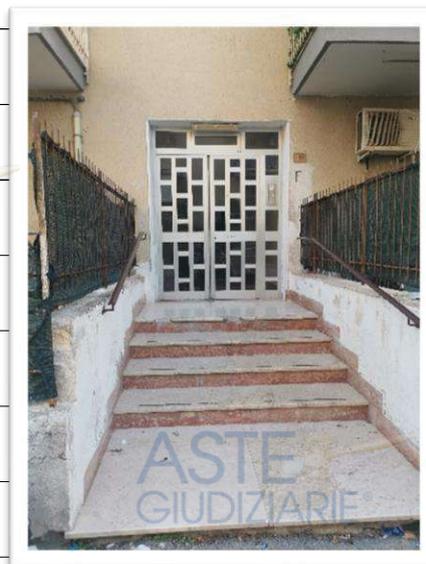
Foto 3

L'**accesso** alla scala F avviene al civico n. 131, tramite portone di ingresso, fornito di citofono (Foto 3).

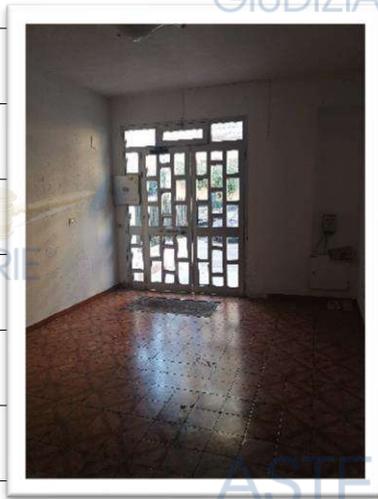
Foto 4

L'androne (Foto 4) si presenta in discrete condizioni e conduce ad un corpo scala e ad un ascensore tramite i quali si raggiunge l'appartamento (Foto 5 e 6). Questo presenta un unico ingresso a destra dell'ascensore (Foto 7).

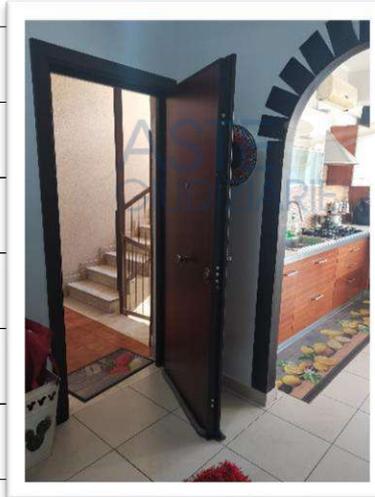
Foto 7

strutture portanti in calcestruzzo armato, tramezzature interne presumibilmente in conci di tufo con finitura costituita da intonaco tinteggiato; pavimento e pareti dei due bagni, per un'altezza di 1,80 m circa, rifiniti con piastrelle in ceramica di modesta qualità (Foto 18 e 19); rivestimento in ceramica della pareti attrezzate della cucina (Foto 11); pavimentazione della parte rimanente dell'appartamento in ceramica di buona qualità (Foto 15); porta di ingresso, blindata, in laminato rivestito in legno di buona qualità (Foto 7) così come le porte interne, alcune pieghevoli a libro (Foto 20 e 21).

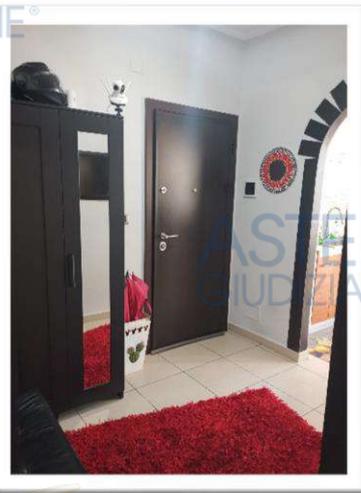
Foto 10

Dalla porta d'ingresso dell'appartamento, si entra in un piccolo disimpegno (Foto 10) che conduce, a sinistra, tramite un arco, ad una comoda cucina verandata e dotata di lavanderia (Foto 11, 12 e 13) e di fronte, attraverso un altro arco, al corridoio (Foto 14 e 15) che disimpegna le due camere e i due bagni, dei quali uno con la vasca (Foto 16, 17, 18 e 19), un camerino (Foto 20) e il soggiorno (Foto 21 e 22). La cucina e il bagno con vasca sono illuminati dal balcone verandato (Foto 23, 24 e 25) prospiciente a sud - ovest; una camera è illuminata da una finestra prospiciente sempre a sud-est (Foto 16); il soggiorno e l'altra camera si affacciano, su un ampio balcone,

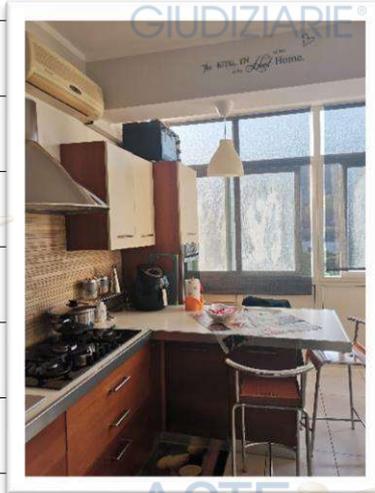
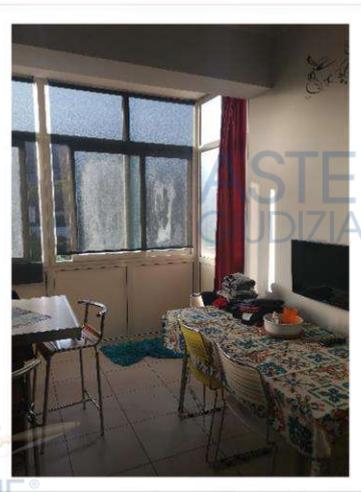
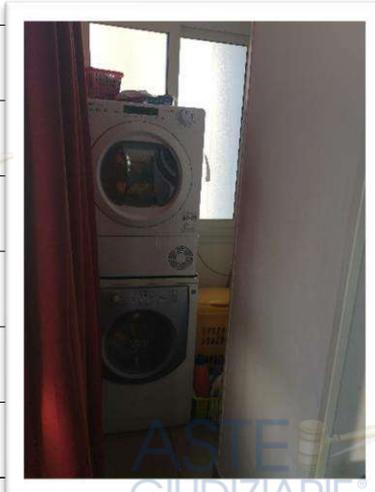
Foto 11

La veranda è costituita da infissi in P.V.C. con vetrocamera, di buona fattura (Foto 11, 12 e 13).

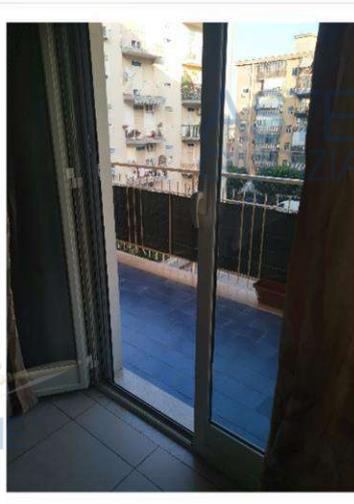
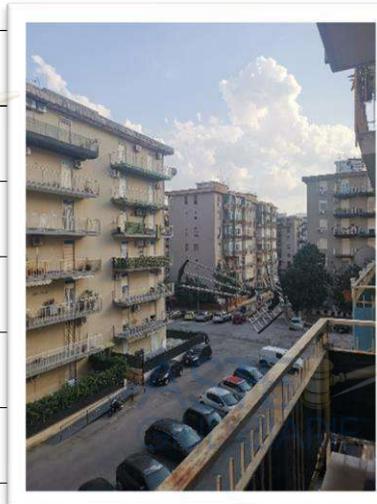
Foto 26

prospiciente a nord - est (Foto 26 e 27); il secondo bagno è
prospiciente a nord - ovest.

Gli infissi sono in P.V.C. con vetrocamera (Foto 26).

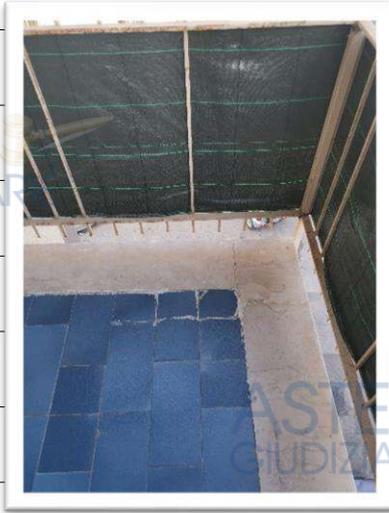
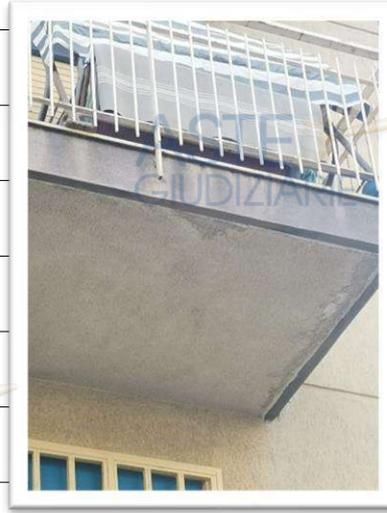
Foto 28

Il C.T.U. verificava, su indicazione del proprietario, esecutato, la presenza di ammaloramenti nell'intradosso del balcone del soggiorno, causati da un distacco di mattoni della pavimentazione (Foto 28 e 29).

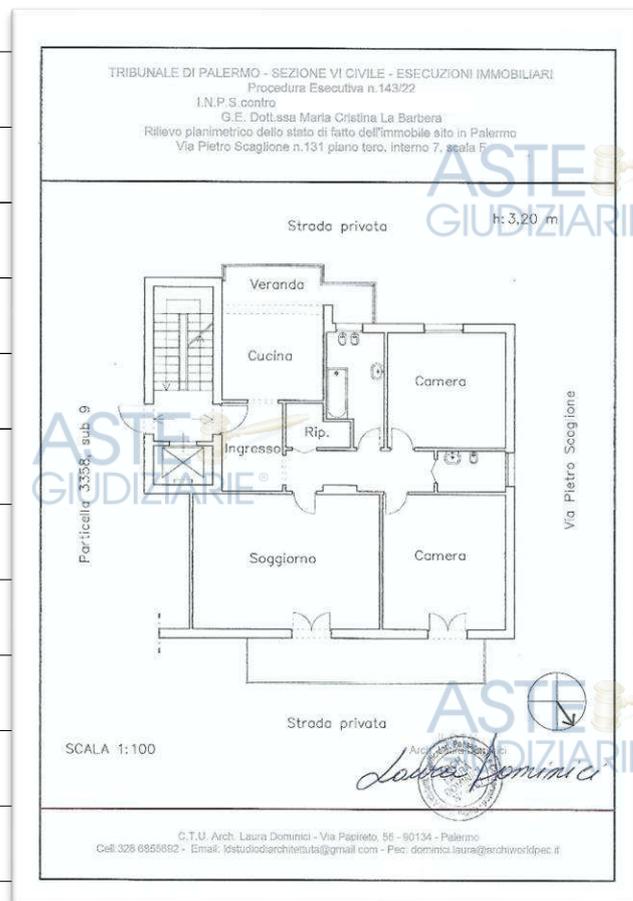
Fig. 4

Lo stato reale dei luoghi, così come riscontrato durante il sopralluogo, è stato rappresentato dal C.T.U. (All. F) attraverso la predisposizione della seguente planimetria (Fig.4).

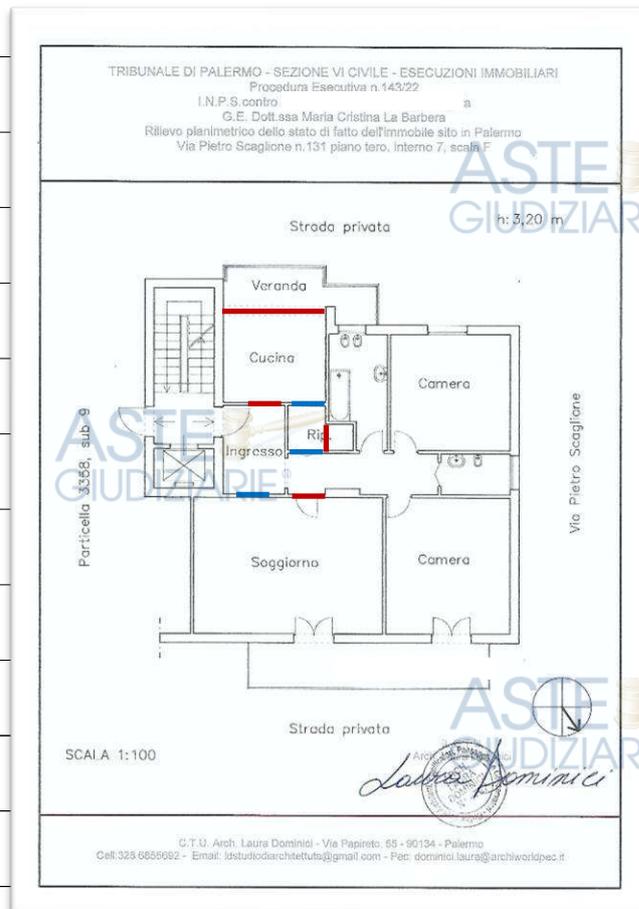
Fig. 5

Il C.T.U. riscontrava, una diversa distribuzione interna dovuta ad un intervento di ristrutturazione consistente nella chiusura di due porte, nella apertura di altre due, nella demolizione di un tramezzo e nella costruzione di un nuovo tramezzo con una porta. Inoltre veniva abbattuto il muro perimetrale della cucina allo scopo di ampliare

quest'ultima, chiudendo a veranda il balcone corrispondente.

In rosso, sono rappresentate le parti demolite e in blu quelle costruite (Fig.5).

La diversa distribuzione degli spazi interni, può essere regolarizzata con una C.I.L.A. Tardiva, allegando la relazione tecnica descrittiva a firma di un tecnico abilitato e pagando la relativa sanzione.

L'abbattimento dei muri perimetrali costituisce invece un abuso non sanabile mentre è possibile regolarizzare la veranda.

Qui indicheremo il costo complessivo ammontante a € 5.225,00, comprendente: € 400,00 per la redazione dei DOCFA per l'aggiornamento della planimetria catastale in seguito alla diversa distribuzione degli spazi interni, da fare redigere da un tecnico competente, € 1.950,00 per la C.I.L.A. Tardiva relativa alle modifiche della distribuzione interna, comprensive di oneri tecnici, sanzioni, oneri comunali; e € 2.875,00 per la regolarizzazione della veranda e il ripristino degli abusi non sanabili.
