**TRIBUNALE DI PALERMO**  
**SEZIONE IV CIVILE – ESECUZIONI IMMOBILIARI**

PROCEDURA N. 143/2024 R.G.ES.

**RELAZIONE DI CONSULENZA TECNICA**  
**NELLA PROCEDURA ESECUTIVA IMMOBILIARE**

**LOTTO 1 di 2** – Appartamento per civile abitazione sito in Palermo (PA), via Maurizio Quadrio n.8, posto al piano primo a destra salendo la scala “E” del fabbricato, denominato “D”, in catasto identificato al Foglio 77, p.lla 1912, sub. 52, categoria A/3

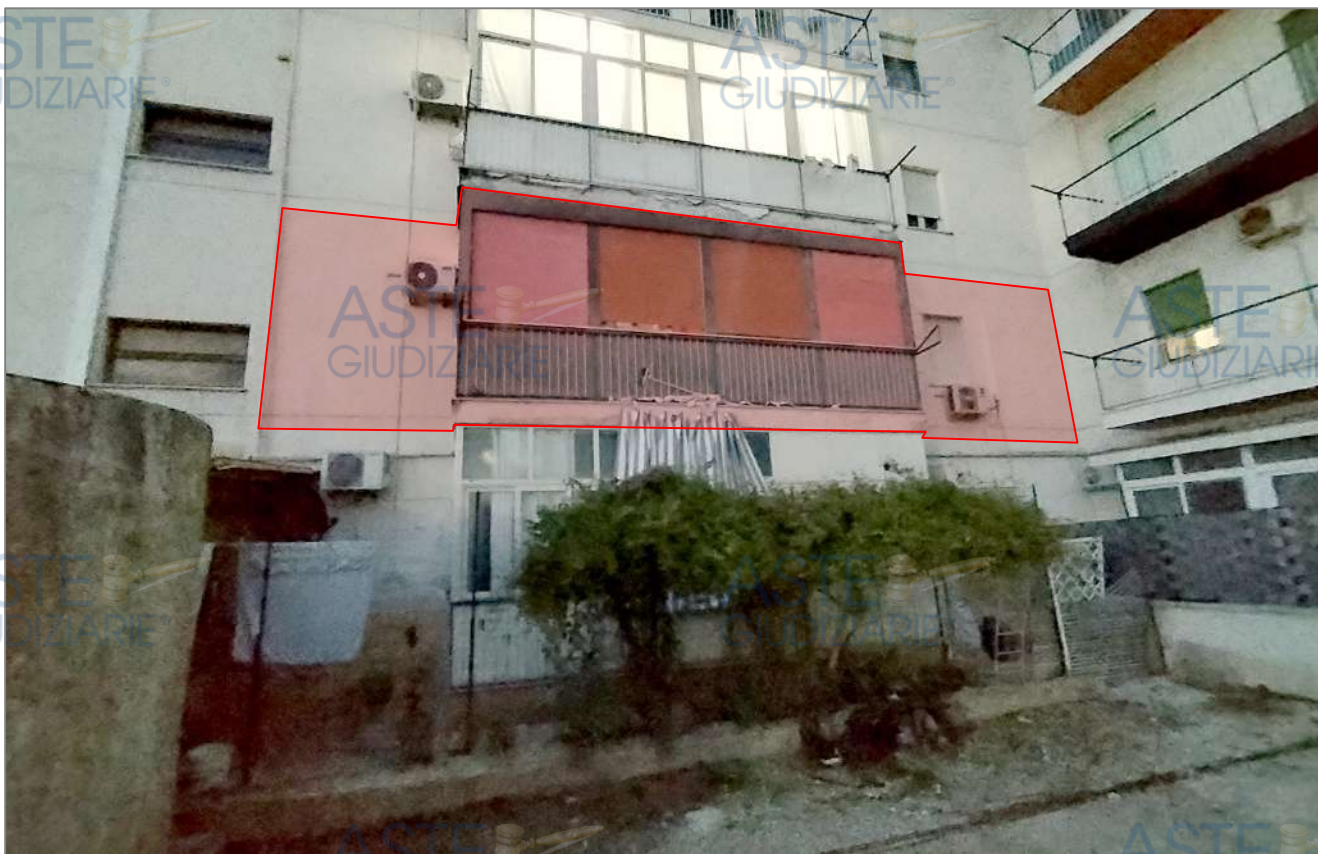
Prospetto esposto a sud-ovest.

In rosso l'immobile oggetto di pignoramento

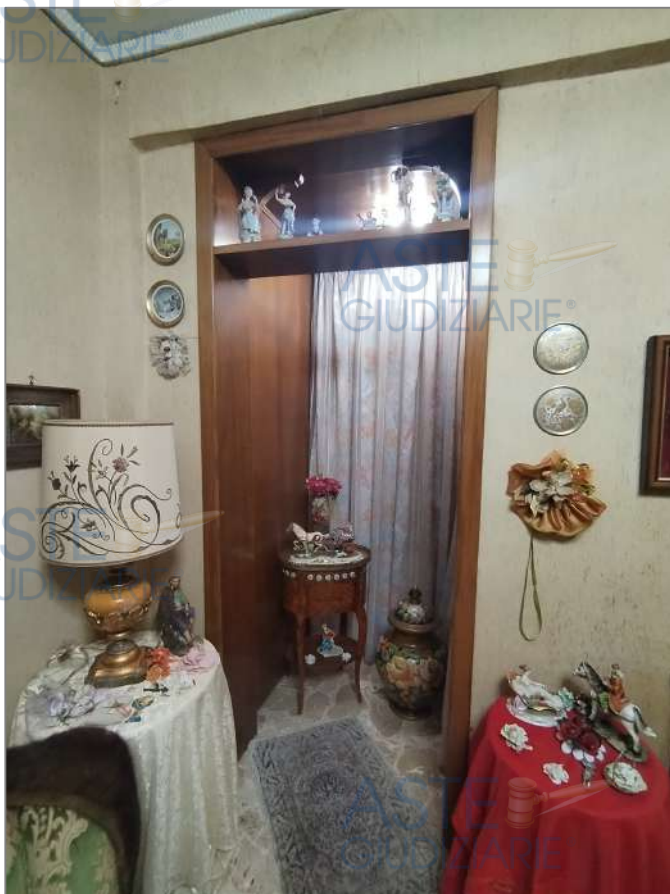
Spazio del salottino ricavato nel balcone chiuso a veranda

4. Regolarizzazione, alla luce dell'art.20 della L.R. 04/2003, della chiusura a veranda del balcone esposto a sud-ovest. I costi relativi a detta operazione possono essere complessivamente stimati in ca € 800,00 (ottocento/00) comprensivi di diritti di istruttoria, sanzioni e onorario del professionista abilitato e andranno detratti dal valore di stima;

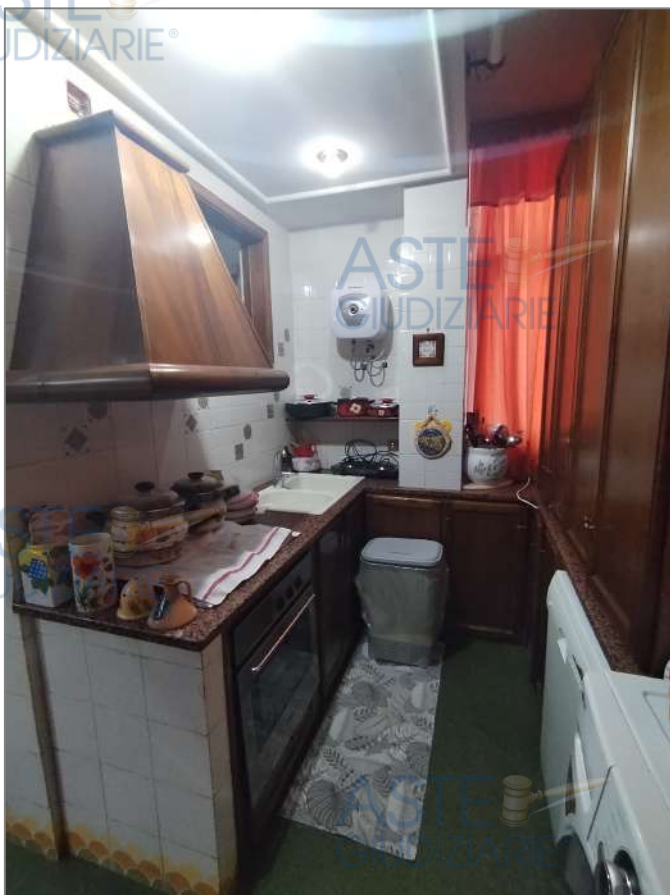
Cucina in muratura realizzata nella porzione di balcone  
annesso abbattendo la tompagnatura esterna

1. Ripristino della configurazione originaria del retro prospetto, lato sud-ovest, attraverso la demolizione della opere in muratura realizzate all'interno del balcone chiuso a veranda, la ricostruzione della tompagnatura esterna e degli originari vani finestra e, quindi, la ricollocazione dei relativi infissi. Per tali opere si stimano costi pari a ca € 4.000,00 (quattromila/00) comprensivi di competenze ed imposte che andranno detratti dal valore di stima;

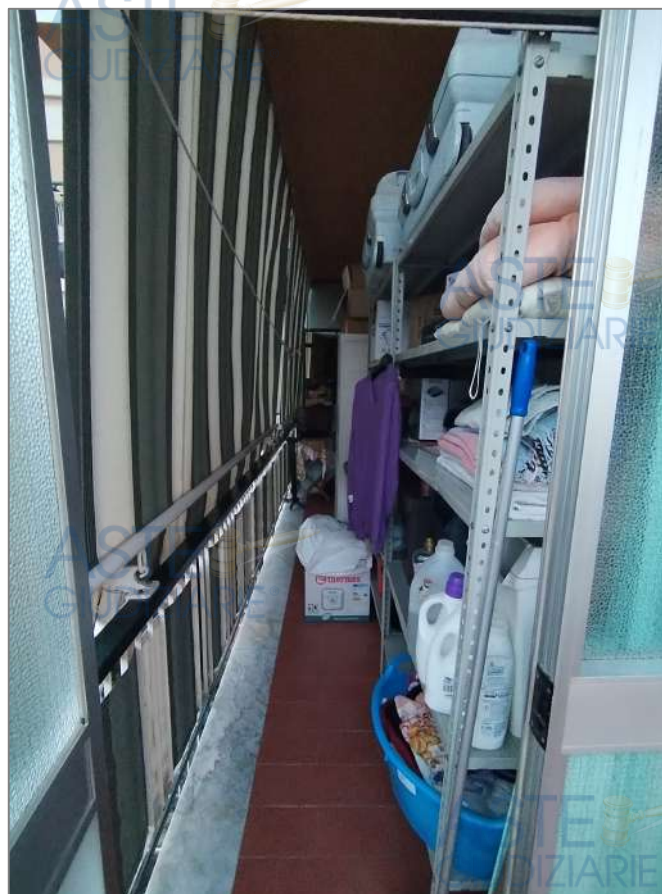
Porzione del balcone chiuso parzialmente a veranda

3. Rimozione della parziale chiusura a veranda di una parte del balcone afferente al prospetto principale, lato nord-est. Per tali opere si stimano costi pari a c.a € 100,00 (cento/00) compreso lo smaltimento di quanto rimosso;

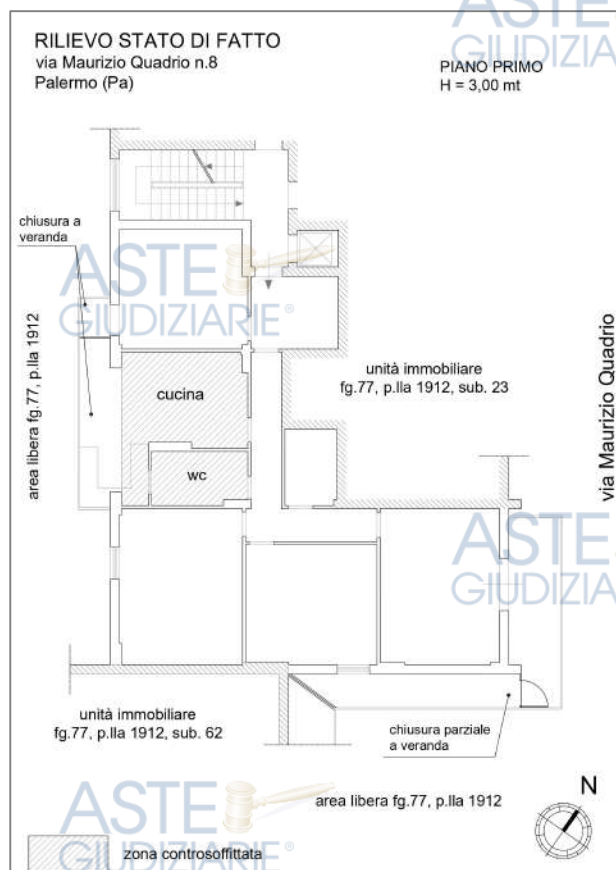
*Confronto tra la planimetria catastale e lo stato di fatto. In blu la finestra murata.*

A seguito dei sopralluoghi effettuati, il sottoscritto ha però riscontrato, così come già anticipato, la presenza di **difformità sostanziali tra la situazione attuale dei luoghi e la planimetria catastale** così come si evince dal confronto planimetrico di seguito riportato. Più precisamente:

- La **modifica della configurazione del retroprospetto** esposto a sud-ovest, consistente nella demolizione della tompagnatura esterna con conseguente variazione delle aperture e dismissione dei relativi infissi e nell'annessione del balcone, oggi interamente chiuso a veranda; in minima parte al "salottino" e in gran parte alla cucina-soggiorno;
- Una **diversa distribuzione degli spazi interni** concretizzatasi nell'ampliamento della zona cucina, con la conseguente eliminazione di un ambiente, verosimilmente adibito a secondo bagno, e nel ridisegno planimetrico dell'unico bagno rimasto;
- La **parziale chiusura a veranda di una parte del balcone afferente al prospetto principale**, esposto a sud-est;
- Il **mancato accatastamento della chiusura a veranda del balcone afferente al retroprospetto**, esposto a sud-ovest;

Al fine di eliminare le difformità evidenziate e alla luce di quanto meglio precisato in risposta al QUESITO n.6, in ordine alla regolarizzazione dell'immobile sotto il profilo edilizio e urbanistico, sarà necessario realizzare le seguenti opere:

2. Regolarizzazione della diversa distribuzione degli spazi interni attraverso la presentazione presso lo Sportello telematico Unificato per l'Edilizia del procedimento di CILA tardiva per opere già eseguite con costi stimati pari a ca € 1.500,00 (millecinquecento/00) comprensivi di diritti di istruttoria, sanzioni e onorario del tecnico professionista abilitato, da detrarre al valore di stima;

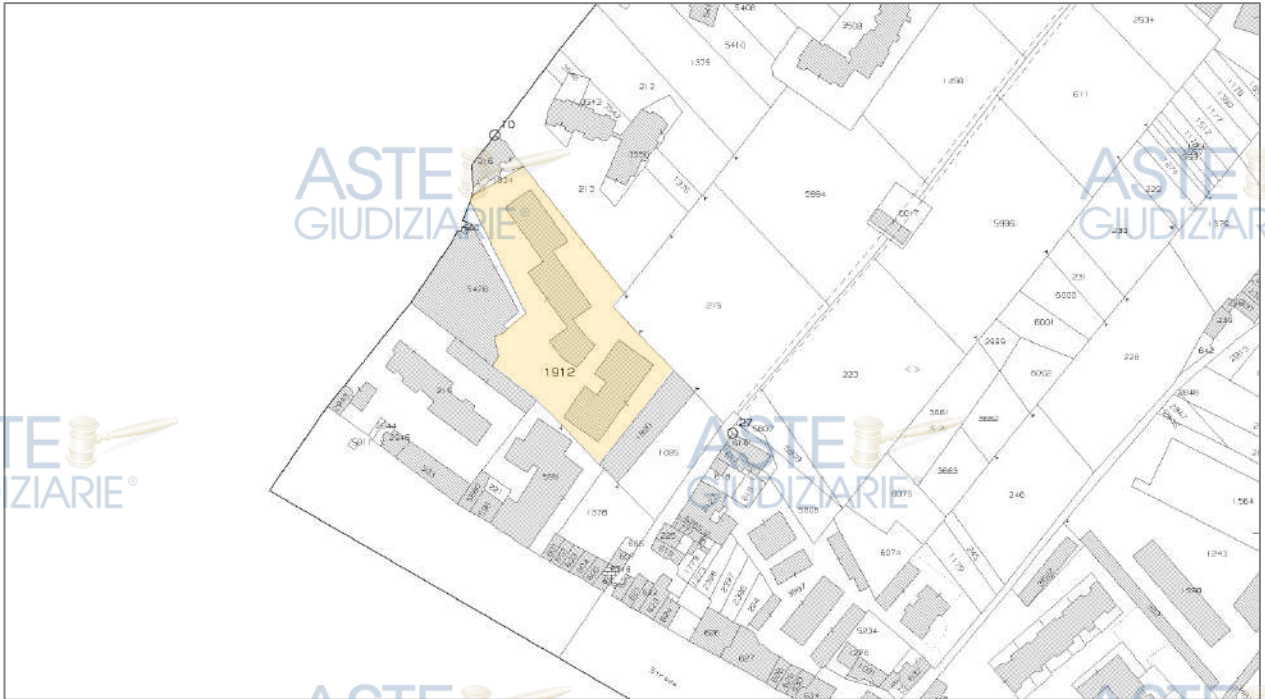
*Stralcio foglio di mappa catastale con in giallo la particella di terreno sui cui insiste il complesso residenziale di cui fa parte l'immobile pignorato.*
