TRIBUNALE DI PALERMO  
Sezione VI Esecuzioni Immobiliari  
R.G.Es. 148/2024  
LOTTO UNICO  
Esperto stimatore: Arch. Fabrizio Bruno

**PERIZIA DI STIMA IMMOBILIARE**  
**LOTTO UNICO E CONTESTUALE INTEGRAZIONE**

APPARTAMENTO E LOCALE CANTINA SITI NEL COMUNE DI PALERMO, VIA  
LUIGI COSENZ N. 14, P.4-P.S1. AL N.C.E.U. FG. 38, PART. 6218, SUBB. 185-188

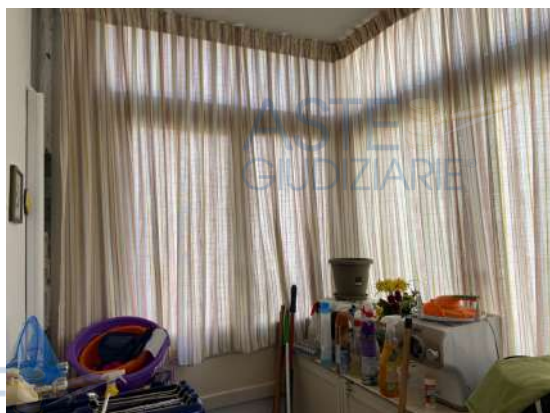
Foto n. 7 – veranda cucina

1. eliminazione dell'originario vano adibito a ripostiglio tramite la demolizione del tramezzo a confine con il vano cucina (così ampliata);
2. realizzazione di un nuovo vano adibito a ripostiglio;
3. modifica del tramezzo del soggiorno a confine con il corridoio;
4. abolizione della finestra dell'originario ripostiglio;
5. chiusura del balcone con veranda in struttura precaria,

La difformità di cui al superiore punto 5 può essere regolarizzata facendo ricorso all'art. 20, co. 3 e co. 5, della L.R. 16/04/2003, n. 4, e art. 12 L.R. 14/04/2006, n. 15, presentando una relazione a firma di un professionista abilitato alla progettazione che asseveri le opere da compiersi ed il rispetto delle norme di sicurezza e delle norme urbanistiche, nonché di quelle igienico-sanitarie vigenti, e provvedendo al versamento dell'importo di 25,00 euro per ogni metro quadro di superficie sottoposta a chiusura con struttura precaria. Considerato che la veranda in parola misura una superficie utile di 5,80 m<sup>2</sup> l'importo da versare sarà pari a 145,00 euro oltre diritti di istruttoria, pari a 150,00 euro, e spese tecniche per un totale complessivo di 1.700,00.

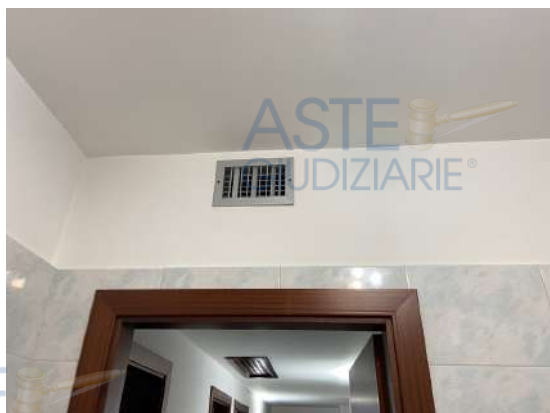
Foto n. 13 – bocchetta climatizzazione

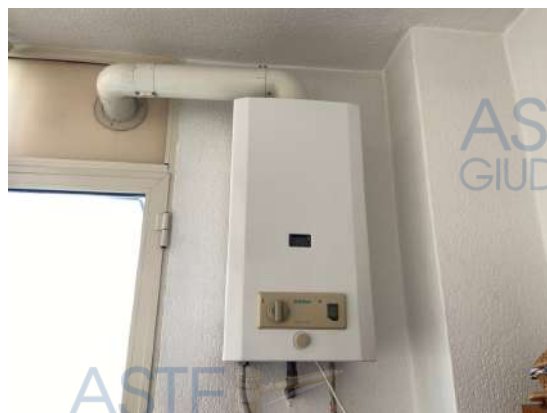
Foto n. 14 – caldaia a gas

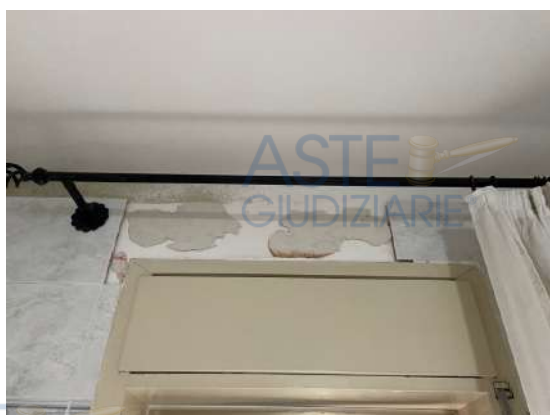
**Condizioni di manutenzione dell'immobile e degli impianti:** lo stato di manutenzione dell'appartamento e della cantina (così come di tutto il fabbricato) è buono: presenti solo il distacco di alcune piastrelle del bagno afferente l'appartamento, in corrispondenza dell'infisso esterno (porzione superiore), e lievi mancanze nella verniciatura dei telai metallici degli infissi della cucina. Le porte interne sono del tipo in legno tamburato, gli infissi esterni in alluminio anodizzato con vetri semplici e serrande in plastica. Presente un impianto di climatizzazione centralizzato a soffitto, una caldaia murale a gas – collocata nel balcone della cucina – e un climatizzatore d'aria nella cucina, di tipo *split* con unità esterna. Gli impianti sono del tipo sottotraccia; quello elettrico risulta adeguato alla legge 05/03/1990, n. 46, come da certificato redatto dalla ditta (omissis) in data 12/07/1993 (**All. 8**) e reperito presso lo Sportello Autonomo Concessioni Edilizie del Comune di Palermo in data 20/08/2025.

Foto n. 15 – distacco piastrelle

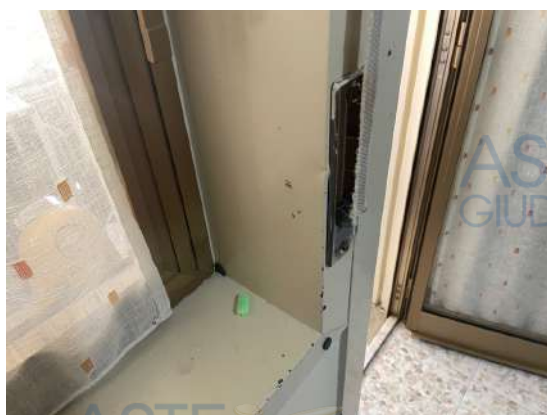
Foto n. 16 – mancanze nella verniciatura

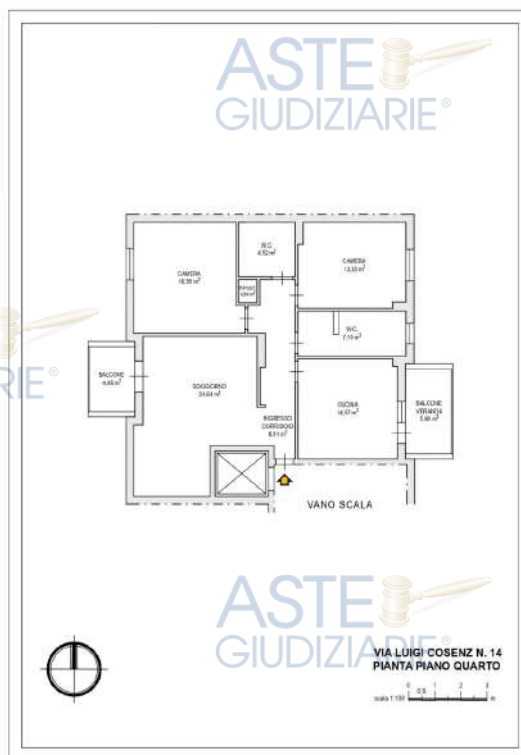
Planimetria di rilievo appartamento  
Stato di fatto (All. 11)

- a) appartamento: 90,70 m<sup>2</sup>, oltre balcone di 4,46 m<sup>2</sup> (lato soggiorno) e balcone di 5,80 m<sup>2</sup> chiuso a veranda (lato cucina);
- b) locale cantina: 9,43 m<sup>2</sup>.

**Altezza utile interna appartamento/locale cantina:** 2,70/2,40 m.
