Procedura n.149/2019 R.G.Es

**PERIZIA PER PUBBLICITÀ**  
**AGGIORNATA**  
**al 08/09/2023 con detrazione del**  
**valore di affrancazione**

**IMMOBILE DESTINATO A CIVILE ABITAZIONE**  
**AUTONOMA**

Sito in Altofonte (PA), Via della Quercia n. 19  
(Contrada Rebuttone), piano terra

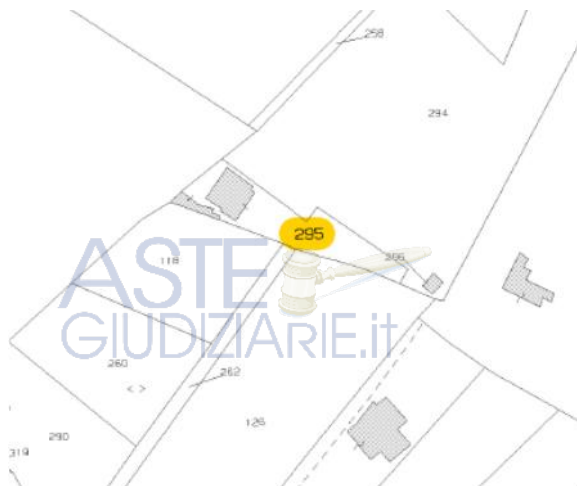
Fig. 2. Stralcio estratto di Mappa fg. 25, p.lla 295

Come si evince anche dalla sovrapposizione tra la foto satellitare e l'estratto di mappa (fig. 2-3), i dati catastali consentono l'univoca individuazione del bene.

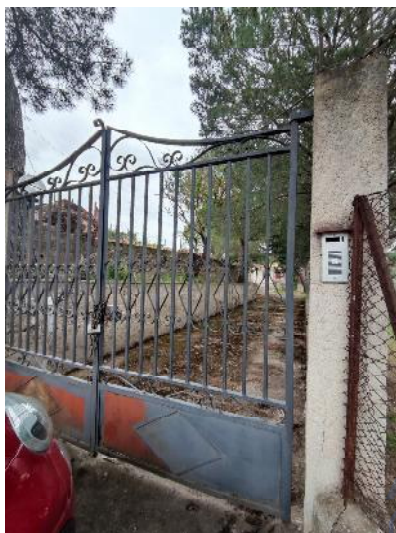
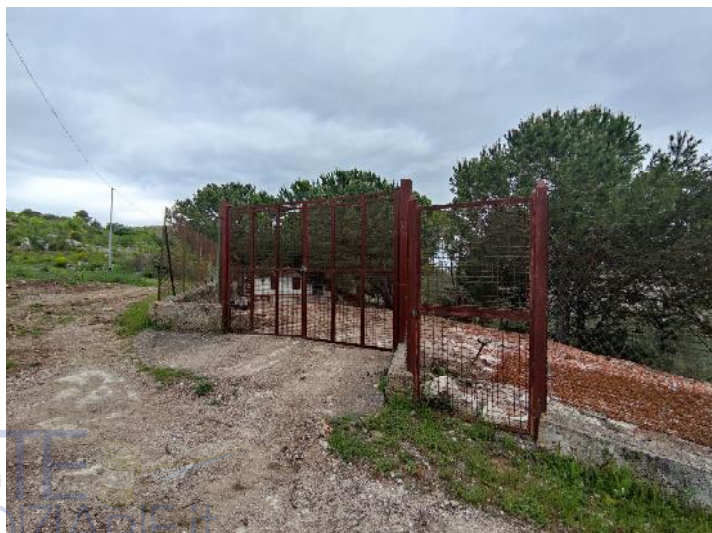
Fig.4/5 cancello principale carrabile di accesso alla proprietà cancello sito a monte della proprietà

Si tratta di un edificio per civile abitazione autonomamente utilizzabile a una elevazione fuori terra e corpo accessorio laterale, con caratteristiche non di lusso, sito in un lotto di terreno di c.ca 880 mq, con accesso carrabile da cancello da strada vicinale. (fig. 4). A monte del lotto si trova un altro cancello di accesso (fig. 5).

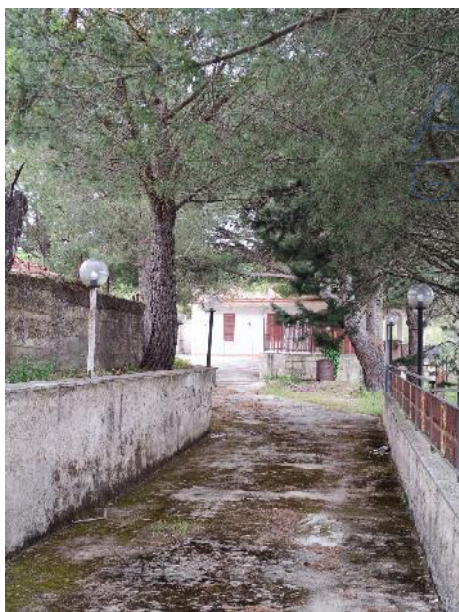
Fig. 9. Vialeto di accesso

La tipologia della costruzione è tipica di una casa di campagna, con finiture non di lusso

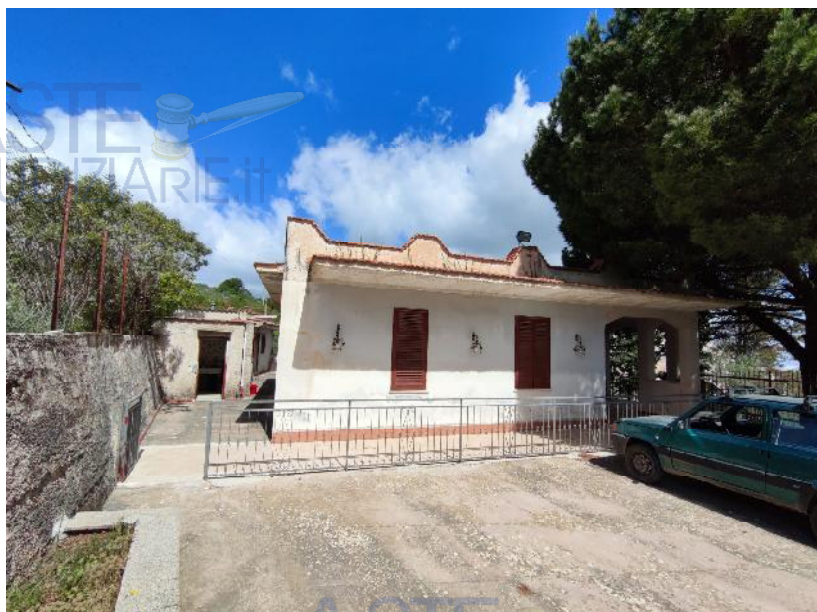
Fig. 10. Prospetto principale, sullo sfondo il corpo accessorio

L'immobile in questione è costituito da un'abitazione ad un solo livello con copertura piana non calpestabile e porticato sul lato nord; sul lato sud dell'immobile esternamente vi è un corpo accessorio dove si trovano un forno a legna, una lavanderia e una cisterna non accessibile dall'esterno. Si accede alla proprietà da un viale carrabile alberato.

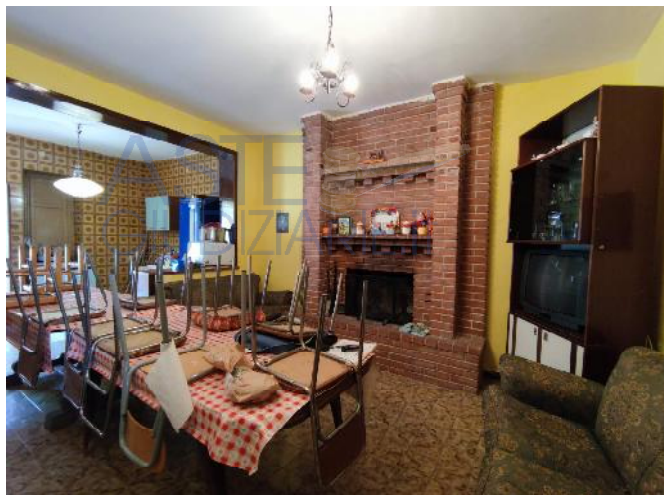
Fig. 14 soggiorno/pranzo

E' costituito da un ambiente unico con ingresso su soggiorno/pranzo dove insiste un camino (fig. 14); un muretto basso, divide il soggiorno dalla cucina vera e propria (fig. 15). Un disimpegno (fig.16) con accesso diretto sia dalla cucina che in prossimità dell'ingresso, immette nella zona notte dove si trovano tre camere da letto (fig. 17/18/19), e un w.c. con la mezza vasca da bagno (fig.20). Dal soggiorno si accede al porticato. (fig. 21)

*Impianto di riscaldamento e condizionamento:* Non è presente impianto di riscaldamento, né di raffrescamento. Unica fonte di riscaldamento è il camino del soggiorno.

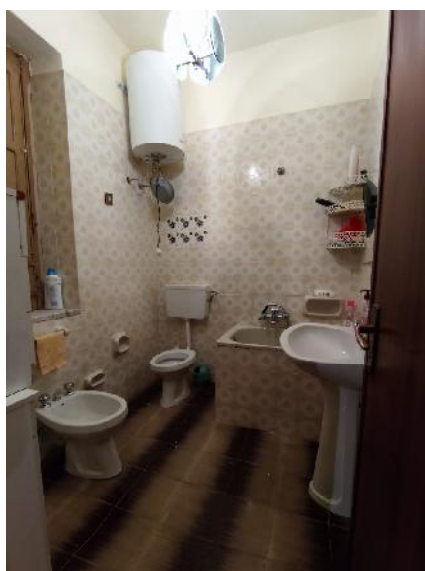
Fig. 20 w.c.

Il w.c. è rivestito a pavimento e pareti con piastrelle 20x20, con rivestimento a parete fino ad altezza di m. 2,40 .

*Impianto idrico:* L'unità immobiliare è dotata di impianto idrico sotto traccia. Per la produzione di acqua calda l'appartamento dispone di scaldabagno elettrico con capacità 80 l posto nel bagno.

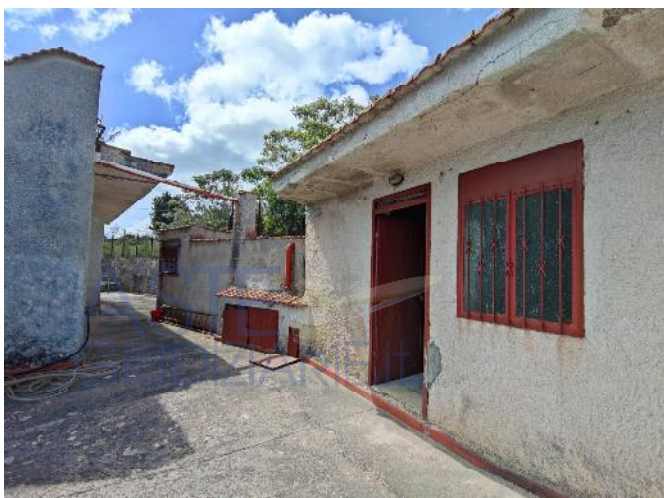
Fig. 22 corpo accessorio

In oltre, come già rappresentato, a sud dell'immobile esternamente vi è un corpo accessorio dove si trovano un forno a legna, una lavanderia e una cisterna non accessibile dall'esterno.

Nel corpo accessorio (fig. 22) con accesso dall'esterno si trovano un locale con forno a legna e cucina economica" (alimentata a legna), un piccolo locale lavanderia, e una cisterna.

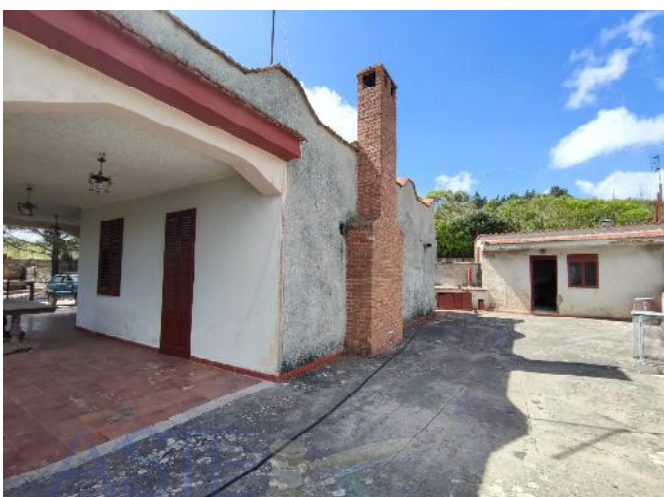
Fig. 26 vista del retroprospetto dell'immobile, sullo sfondo il corpo accessorio

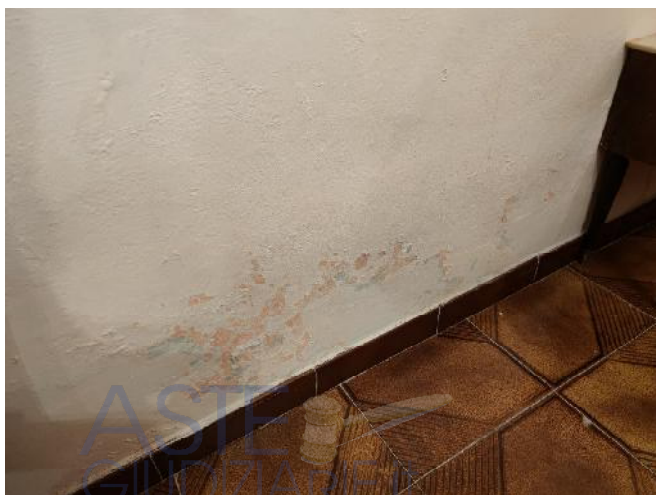
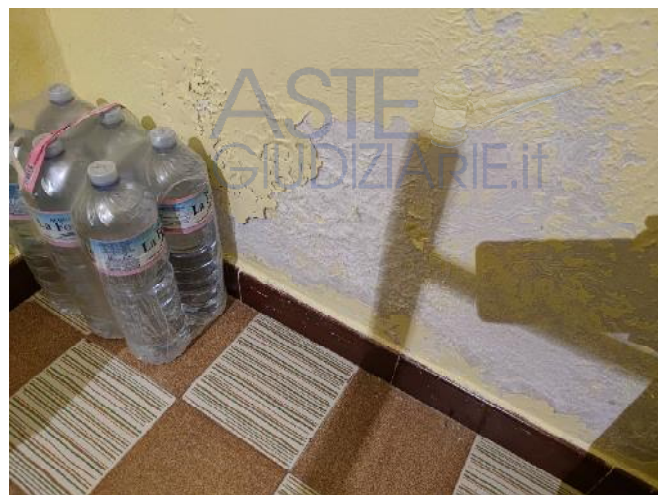
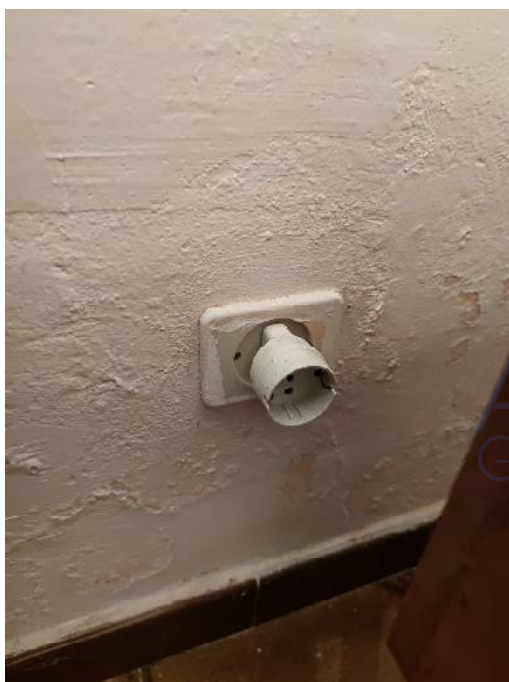
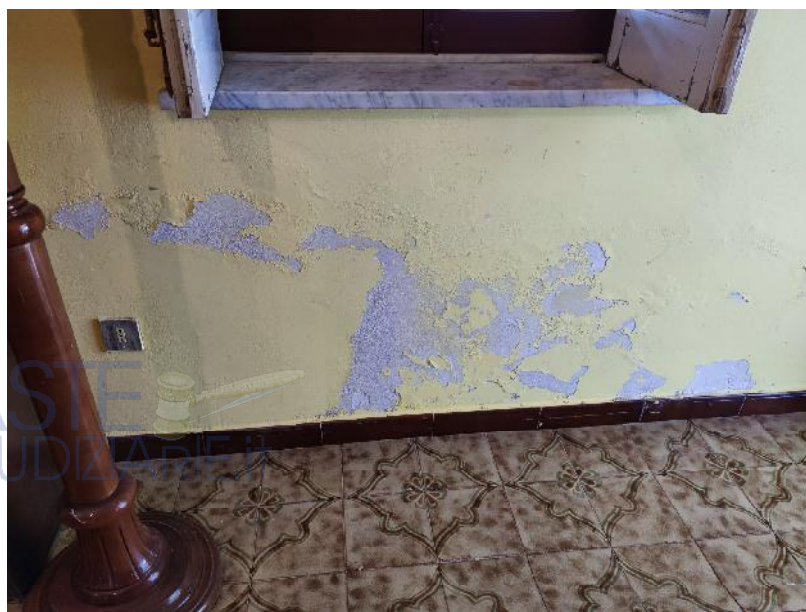
Fig. 28 efflorescenza dovuta all'umidità da risalita del terreno

L'immobile è in mediocre stato di conservazione. Si sono riscontrate un po' ovunque delle efflorescenze tipiche dell'umidità da risalita dal terreno (fig. 28 e seguenti).

L'immobile ha impianti obsoleti realizzati all'epoca della costruzione.

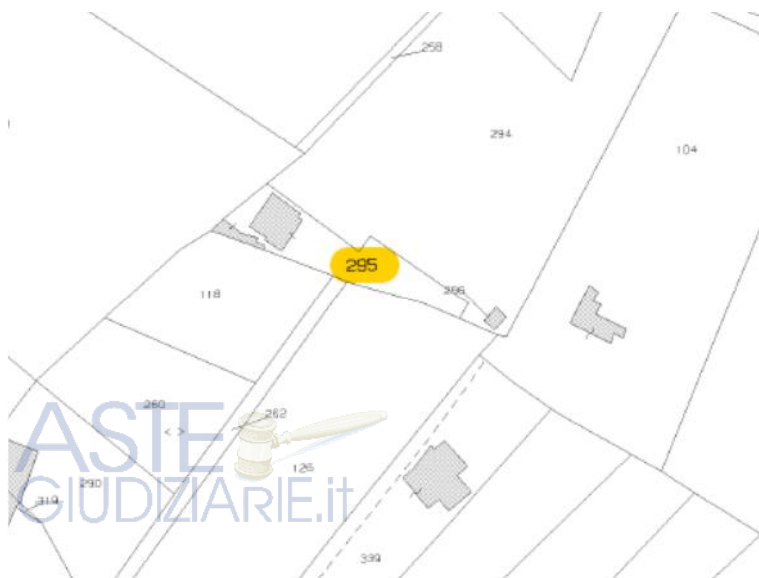
Fig. 31. stralcio estratto di mappa

La particella dell'urbano, risulta correttamente riportata nel foglio di mappa.(fig. 31)
