TRIBUNALE DI PALERMO  
SEZIONE ESECUZIONI IMMOBILIARI  
G. Es.: Dott. Fabrizio Minutoli  
PROCEDURA ESECUTIVA R.G.n.159/22  
PENELOPE SPV SRL C/ [REDACTED]

**RELAZIONE DI STIMA  
IMMOBILE LOTTO UNICO**

ESPERTO STIMATORE:  
ARCH. MARIA PIA CLELIA VALENZA

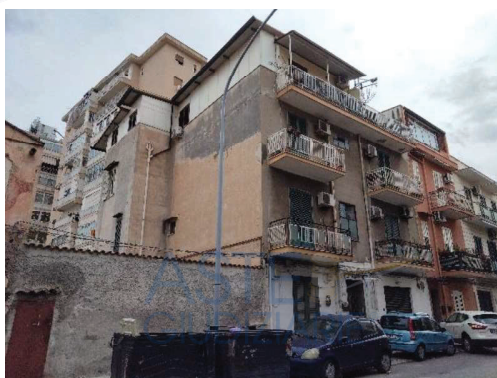
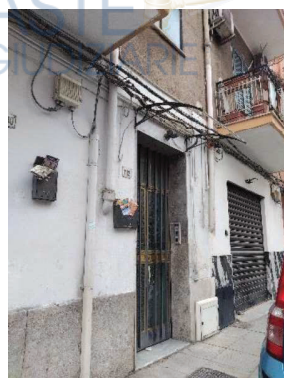
*Prospetto su Corso dei Mille e portoncino condominiale al civ.1102*

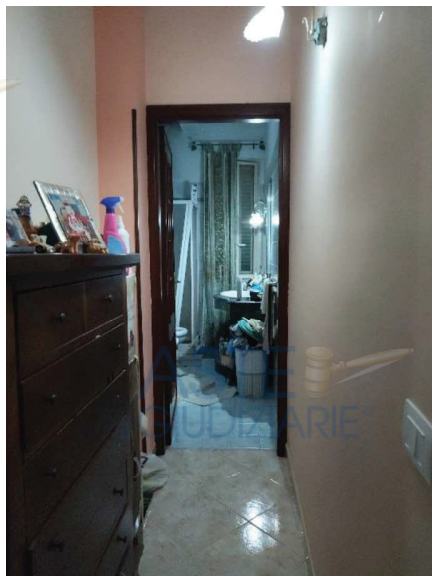
*Corridoio e wc doccia, balcone verandato su retroprospetto.*

- 1- Smontaggio della struttura verandata posta nel balcone a retrospetto,
- 2- Demolizione della compagnatura posta a chiusura di un vano porta su balcone e ripristino della parete con collocazione di nuovo infisso,
- 3- Demolizione del tramezzo divisorio tra l'ingresso e il vano attiguo e successiva ricostruzione dello stesso in linea con quanto rappresentato in planimetria del 2000.

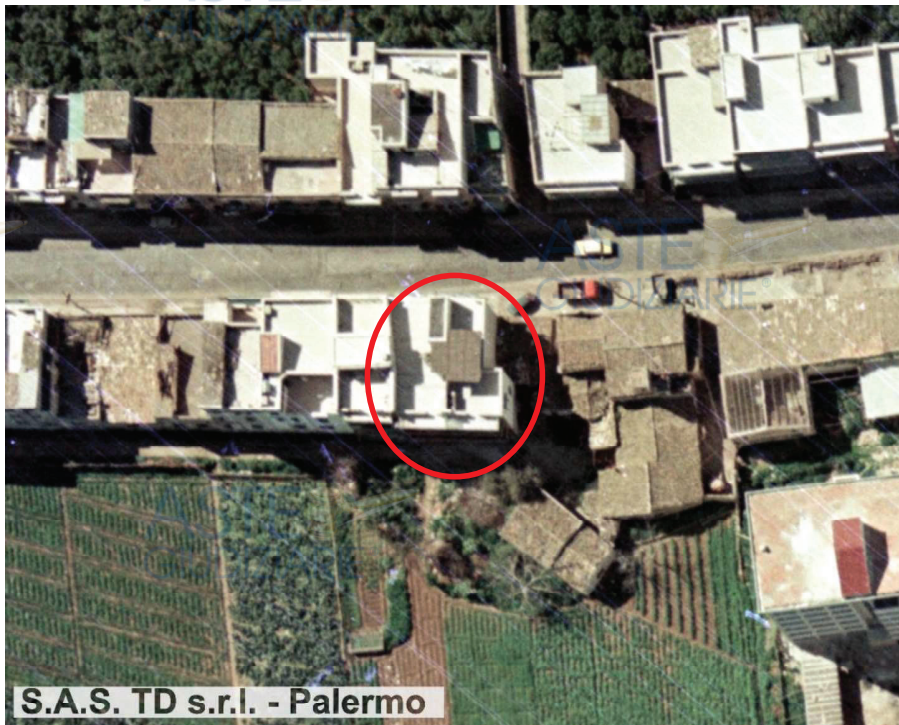
*Volo aereo SAS del 1974*

Con la sopraelevazione, avvenuta intorno al 1974 come da volo aereo SAS 1974 Str. 4B, fot.148 che si allega, veniva accorpata l'area in verticale di proprietà esclusiva [REDACTED] nonché quella in verticale di proprietà esclusiva [REDACTED] e piano primo e secondo vengono realizzati in comunione, essendo venuta meno, nel corso della costruzione, la distinzione tra le rispettive proprietà.

-la **data di costruzione** dichiarata è errata (1956) in quanto il fabbricato nelle due elevazioni primo piano e secondo risulta edificato nell'aerofoto del volo **SAS 1974** e comunque al 1970 non esisteva poiché l'**atto di donazione** parla di piani terrani e area sovrastante,

Verificata la **data di edificazione** attraverso la presa visione del volo aereo 1974 Str. 4B, fot.148 presso la SAS da cui risulta esistente a quella data e quindi anteriore alla data del 31.03.2003.
