**TRIBUNALE DI PALERMO  
SEZIONE VI CIVILE  
ESECUZIONI IMMOBILIARI**

**Procedura esecutiva n. 16/1998 R.G.Es.  
riunita a quella iscritta al n. 89/1998 R.G.Es.**

**Perizia di stima immobiliare**

*Garage sito nel Comune di Bagheria, in via Papa Giovanni XXIII s.n.c.  
identificato catastalmente al foglio 13, particella 2269, sub. 25*

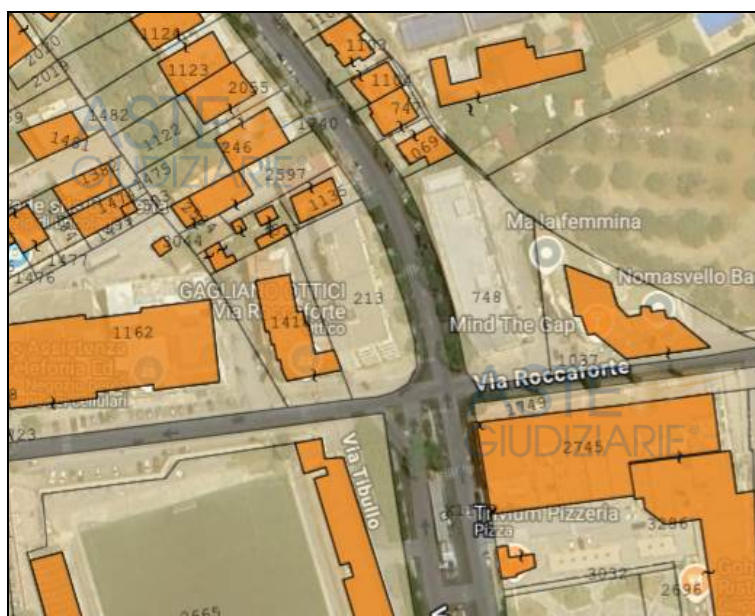
Ai fini dell'esatta individuazione dell'immobile oggetto del pignoramento si è effettuato un raffronto tra l'ortofoto satellitare attuale e la mappa catastale con l'ausilio del portale Stimatrix forMaps, riscontrando la corrispondenza tra quanto pignorato e la situazione reale dei luoghi.

Sovrapposizione ortofoto attuale e mappa catastale  
tratta da Stimatrix forMapsASTE  
GIUDIZIARIE®ASTE  
GIUDIZIARIE®ASTE  
GIUDIZIARIE®

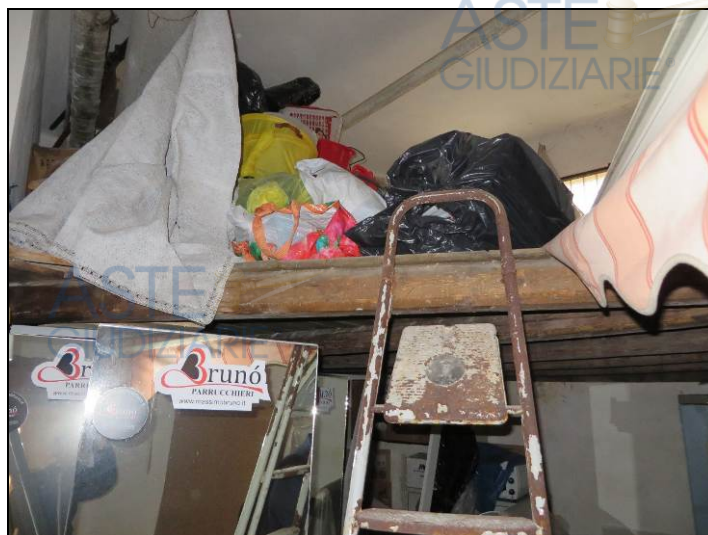
Soppalco in legno

Dal confronto tra i grafici progettuali allegati all'ultima variante (Concessione Edilizia n. 106 del 09/12/1978) con lo stato dei luoghi rilevato nel corso delle operazioni peritali sono state riscontrate varie difformità. In particolare, da tale confronto risulta che la sagoma dell'immobile indicata nel progetto edilizio risulta più "regolare" di quanto effettivamente riscontrato sui luoghi, sia per orditura della parete di ingresso al box che per allineamento delle pareti. Tale discrasia, tuttavia, riguarda difformità formali, inerenti l'intero piano cantinato, che verosimilmente potranno essere "regolarizzate" mediante predisposizione di una pratica edilizia di rettifica della rappresentazione grafica di tutto il piano seminterrato. Nel corso del sopralluogo si è inoltre riscontrata la presenza di un soppalco con struttura e pavimentazione in legno, che tuttavia dovrà essere rimosso, non essendo regolare dal punto di vista edilizio, ed i cui costi di regolarizzazione risultano superiori al rispettivo valore. Per l'attività di smontaggio del soppalco si stima un costo onnicomprensivo di € 1.000,00.

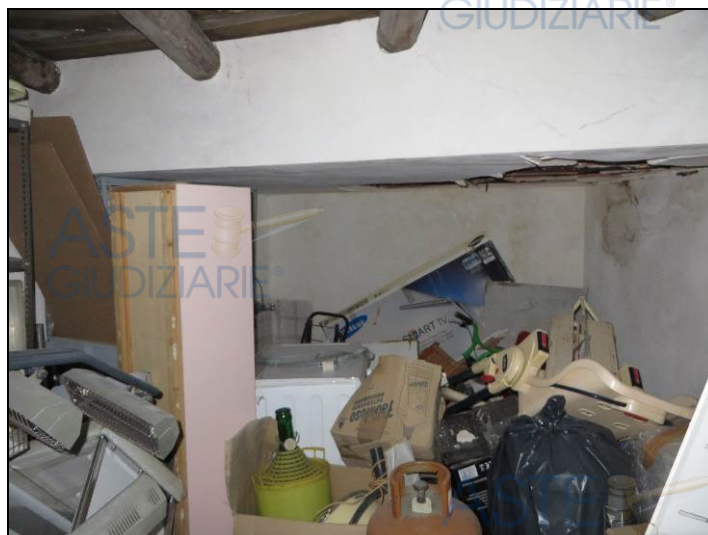
Il garage, in generale, si presenta in mediocre stato di conservazione, con presenza di sfondellamento in una porzione del solaio. Si osserva inoltre che l'immobile è dotato di un punto acqua/scarico (buttatoio). L'impianto elettrico non risulta a norma e si stima un costo di € 300,00 per l'adeguamento.

Interno dell'unità immobiliare interessata da sfondellamento del solaio

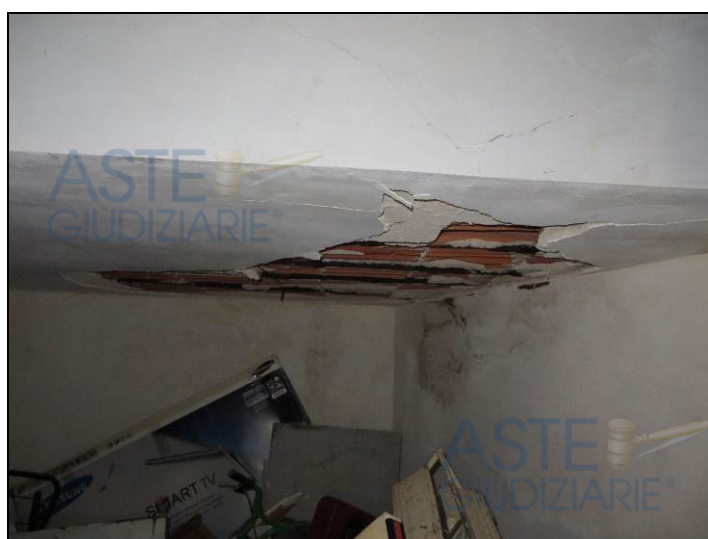
Interno dell'unità immobiliare interessata da sfondellamento del solaio

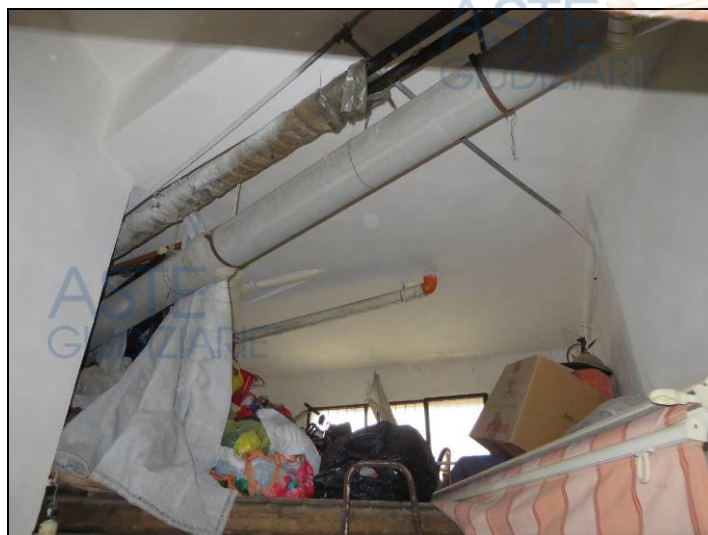
Nel corso del sopralluogo svolto si è constatato che nel soffitto dell'immobile sono presenti varie tubazioni, verosimilmente di scarico, a servizio del soprastante edificio condominiale. Tale configurazione degli impianti costituisce, di fatto, servitù passiva nei confronti del Condominio.

Tubazione di scarico presente in corrispondenza del soffitto
