**TRIBUNALE DI PALERMO**  
**Sezione Sesta Civile – Esecuzioni Immobiliari**

**ESECUZIONE N. 161/2023 R.G. Es.**

**PERIZIA DELL'ESPERTO STIMATORE**

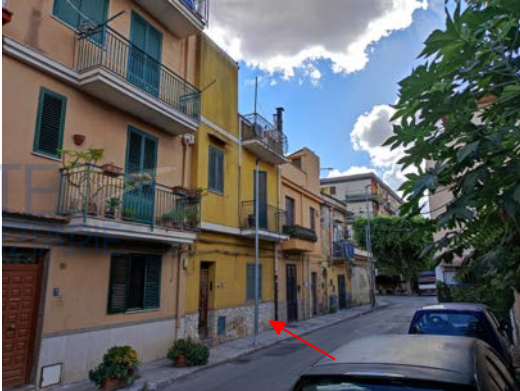
Fronte dell’edificio su Via Badia

Originariamente, la palazzina era costituita da due unità immobiliari, la prima, al piano terra, con accesso diretto dal civ. 27/b di Via Badia (varco oggi trasformato in finestra), nonché dal civ. 29 della medesima strada; la seconda unità, invece, si sviluppava sulla restante porzione della palazzina, il piano primo ed il piano secondo, con accesso esclusivamente dal civ. 29 della Via Badia.
