Tribunale di Palermo  
Sezione VI Esecuzioni Immobiliari  
R.G.Es. 169/2023  
LOTTO UNICO  
Esperto stimatore: Geom. Massimo Vinciguerra

**Esecuzione Immobiliare R.G.Es. 169/2023**

**CUSTODE GIUDIZIARIO: AVV. MARZIA SIRACUSA**  
**PERIZIA DI STIMA**

Abitazione con terreno di pertinenza sita nel comune di Monreale contrada Dammusi piano terra

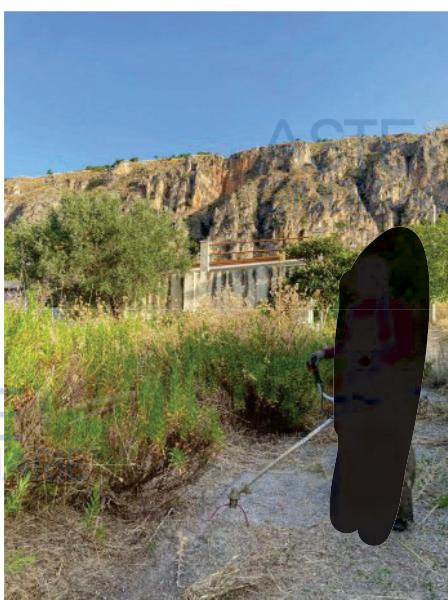
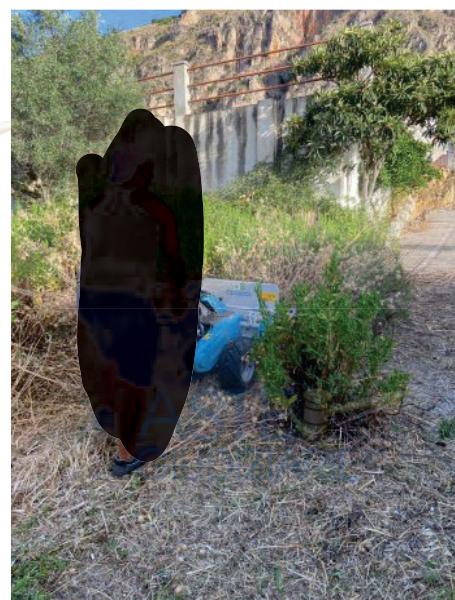
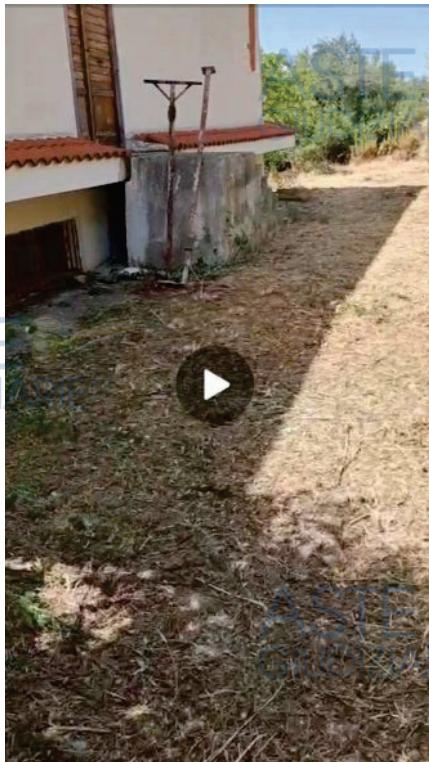
Si evidenzia che in data 23 e 24 luglio 2025 il custode Avv. Marzia Siracusa congiuntamente al sottoscritto ha incaricato una ditta per la bonifica e pulizia delle erbe infestanti che avrebbero potuto creare autocombustione con le elevate temperature del periodo.

Nelle foto seguenti si evidenzia tale intervento.

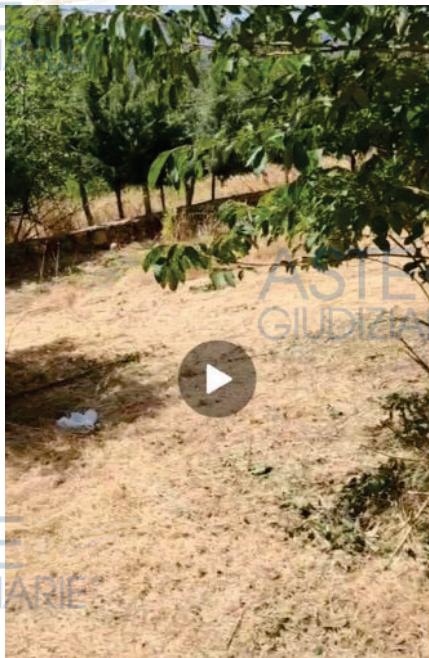
L'immobile è totalmente da ristrutturare soprattutto alla luce dei cedimenti del terreno che hanno comportato lesioni alle strutture, alla pavimentazione esterna.

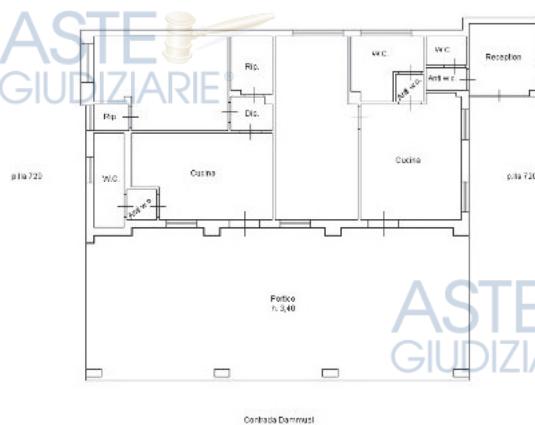
Estratto planimetria catastale sub.4 particella 721 del 24/02/2017 (All. 2)

**Planimetria catastale:** La planimetria catastale associata al sub.4 della particella 721 presentata in data 24/02/2017 risulta conforme allo stato attuale dei luoghi, ad eccezione della mancanza di due porte interne e alla mancata rappresentazione del sottotetto.

Per la presentazione della denuncia di variazione DOCFA per l'adeguamento della planimetria e inserimento del sottotetto si stima un costo comprensivo di tributo catastale di € 800,00.

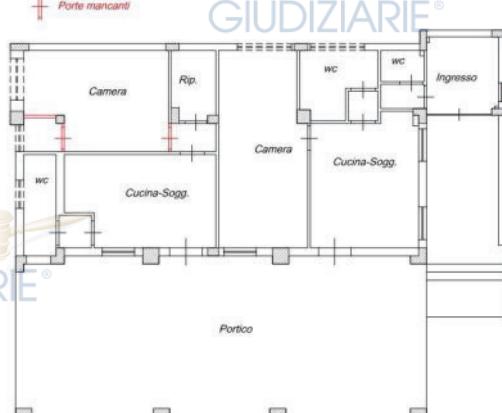
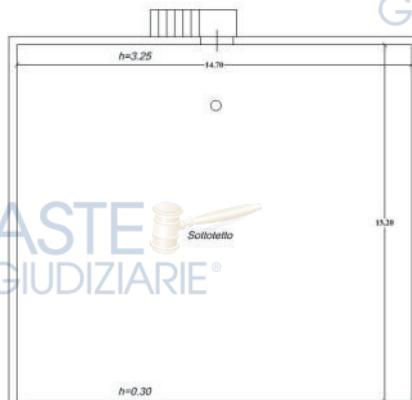
## PLANIMETRIA STATO DI FATTO

Piano terra  
h=3.10
