**Tribunale di Palermo  
Sezione Esecuzioni Immobiliari**

R.G.Es. 175/2021

**Consulenza Tecnica d'Ufficio  
Perizia**

Al fine di dare esito al mandato conferitole, al termine delle operazioni preliminari, la C.T.U., in data 25/07/2022 alle ore 10,00, previo sopralluogo congiunto con il Custode Giudiziario nominato, Dott.ssa Veronica Pedone, dava inizio alle operazioni peritali presso l'immobile pignorato sito in Villabate, via Lazio 36.

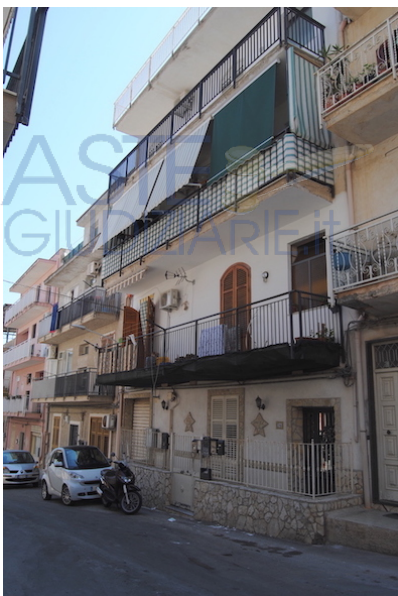
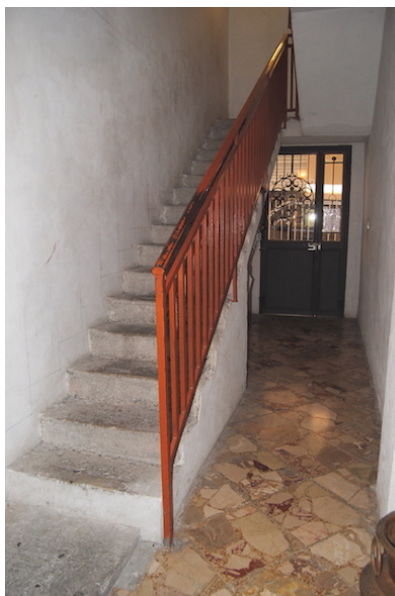
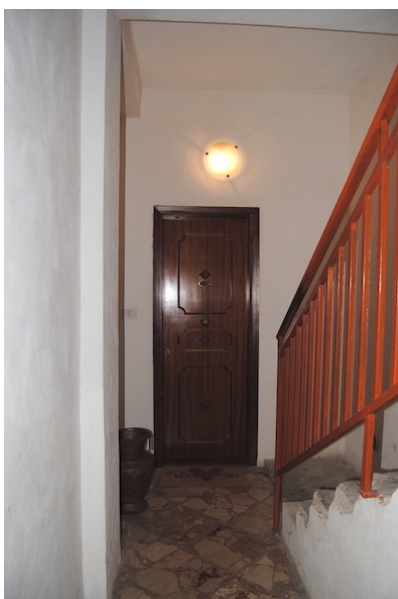
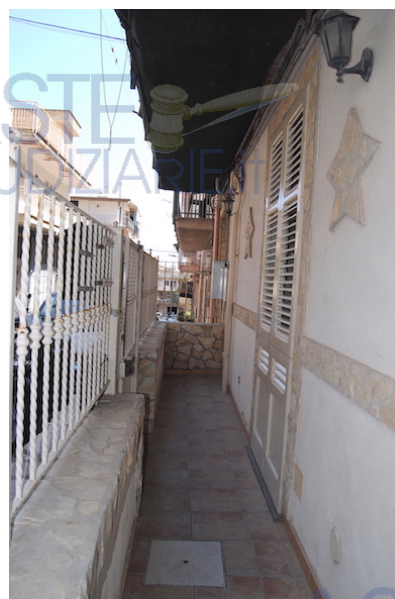
L'immobile è parte di un piccolo fabbricato in via Lazio, una traversa di viale Europa, asse principale cittadino, al margine del centro storico e in prossimità dello svincolo autostradale cittadino, l'intorno è

completamente edificato ed è caratterizzato dalla presenza di edilizia mista del secolo scorso, fabbricati condominiali edificati tra la fine degli anni '70 e gli anni '80 e edilizia popolare risalente agli anni '60, buona la presenza di attività commerciali.

Il fabbricato di cui è parte l'appartamento pignorato è realizzato con struttura in cemento armato e solai in latero-cemento.

Il fabbricato è in mediocri condizioni manutentive.

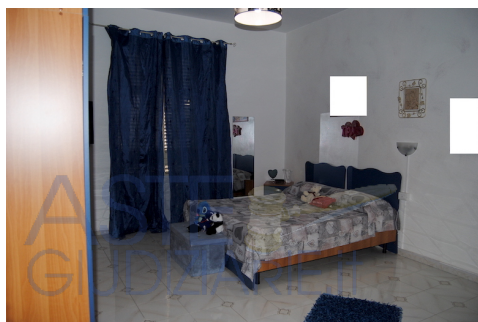
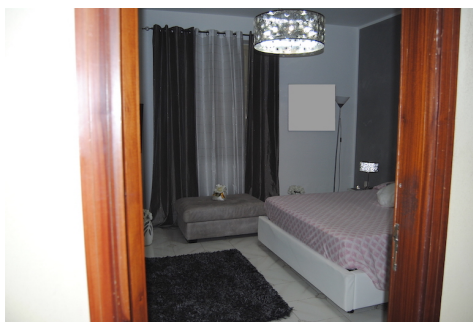
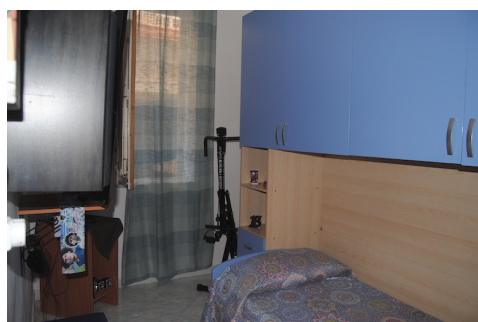
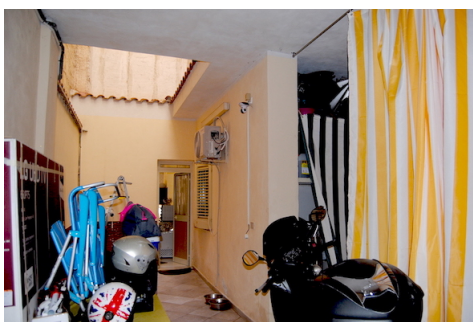
L'appartamento oggetto di stima, in sufficienti condizioni di manutenzione, è composto da una piccola sala d'ingresso, ripostiglio,

una camera da letto con porta finestra, prospiciente il fronte principale del fabbricato, corridoio di disimpegno, seconda camera da letto con

finestra prospiciente una chiostrina/pozzo di luce del fabbricato, il cui calpestio è ad uso esclusivo dell'appartamento, una terza camera da letto con finestra, una piccola cucina con finestra su corte esclusiva e porta finestra su chiostrina, una camera da pranzo con porta finestra e un bagno con finestra, prospicienti la corte esclusiva sul retro
