ESECUZIONE IMMOBILIARE N. 178/2024 R.G.Es.

PERIZIA DI STIMA IMMOBILIARE

LOTTO UNICO

Appartamento sito a Palermo in via Giacomo Aricò n. 24, piano 2  
N.C.E.U. foglio 41, part. 389, sub. 10

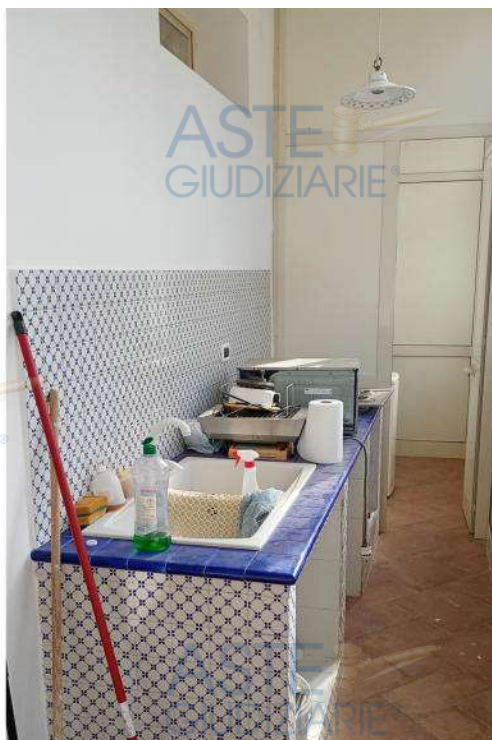
Balcone nel retroprospetto chiuso a veranda:  
vista del piano cucina

- chiusura parziale con veranda del balcone nel retroprospetto, e realizzazione al suo interno del piano cucina in muratura e della lavanderia, con conseguente aumento della superficie utile e del volume dell'appartamento.

Per tutti questi motivi, dapprima l'aggiudicatario dovrà eseguire, mediante impresa di fiducia, i seguenti interventi di riduzione in pristino dell'immobile: demolizione del tramezzo di separazione delle due stanze con affacci su via Aricò, e sua ricostruzione, comprese le opere di finitura, nella posizione indicata nel relativo elaborato di progetto allegato alla licenza edilizia (v. anche **All. 5: elaborato 5.6**); rimozione del piano cucina, della lavanderia e del lavatoio dal balcone di retroprospetto, e ripristino delle finiture negli stessi prospetto e balcone; la rimozione degli infissi della veranda; ripristino dell'apertura esterna della cucina e collocazione del serramento e dell'avvolgibile; ripristino degli impianti tecnologici nella cucina (elettrico, idrico, punto gas) a servizio del piano di lavoro; rimozione dell'infisso nel servizio igienico e ripristino della originaria apertura in conformità a quanto rappresentato nell'elaborato di progetto allegato alla licenza edilizia (v. anche **All. 5: elaborato 5.6**). Gli stessi interventi di ripristino, rientranti tra le attività in edilizia libera di cui all'art.

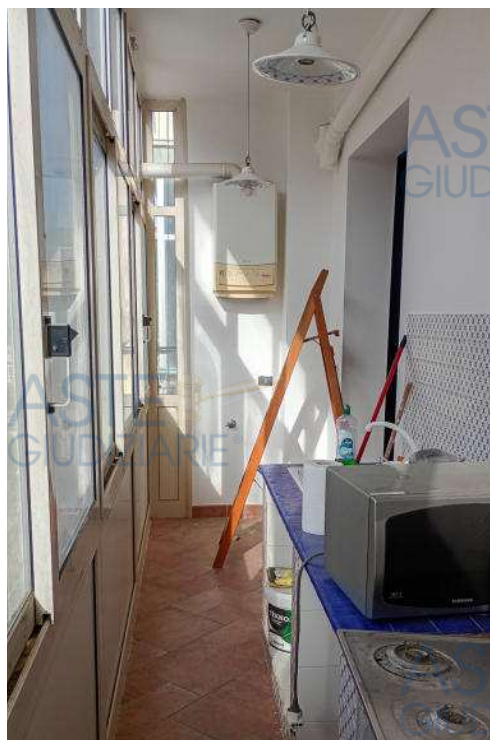
Balcone nel retroprospetto chiuso a veranda

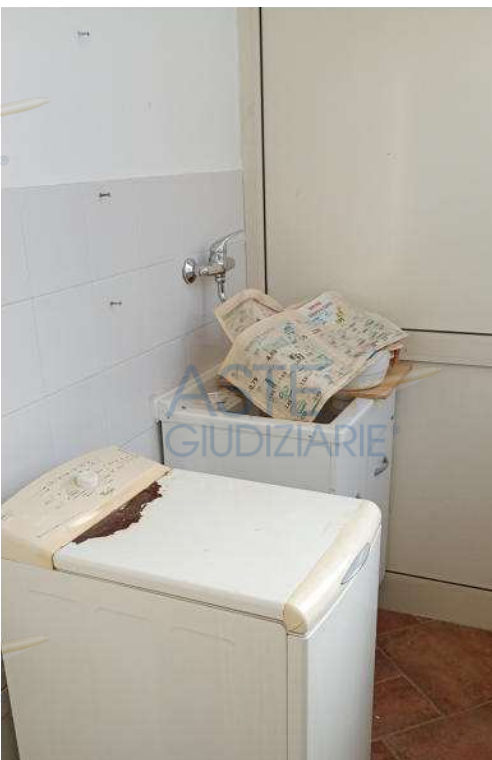
Lavanderia e lavatoio nella veranda

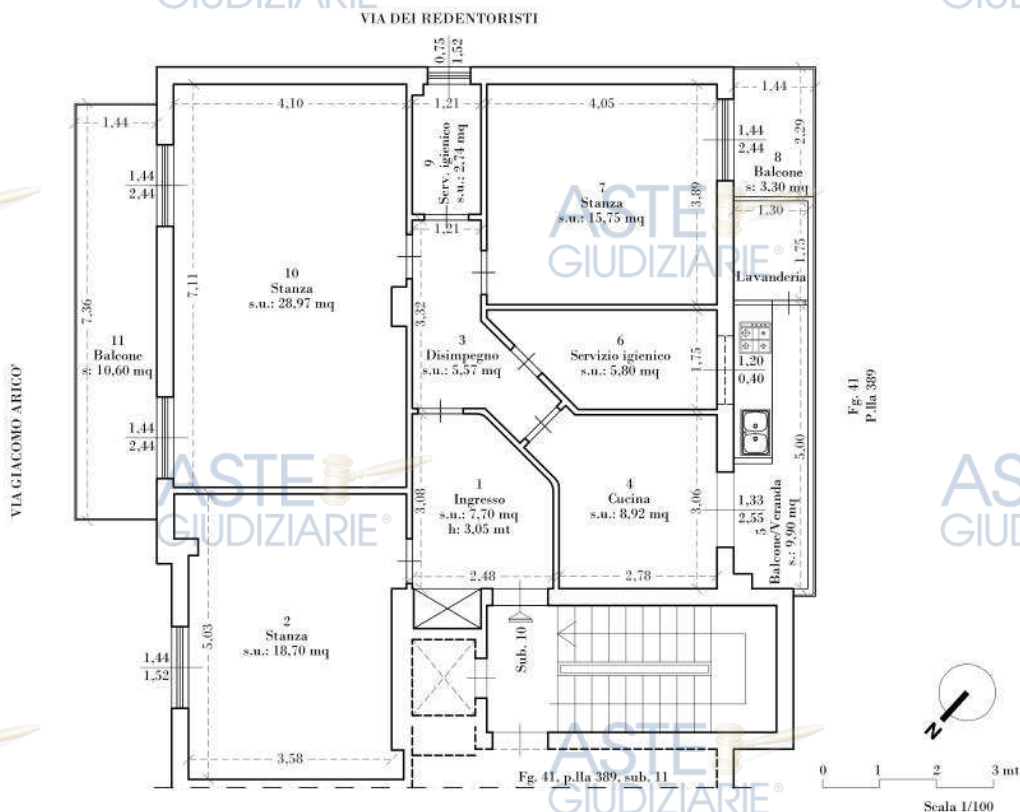
Planimetria di rilievo dello stato di fatto (All. 5)

**Condizioni di manutenzione dell'immobile e degli impianti:** lo stato complessivo di conservazione e manutenzione del bene è buono.

- Superficie utile interna: 94,15 mq
- Superficie commerciale: 117,00 mq
- Altezza utile interna: 3,05 mt

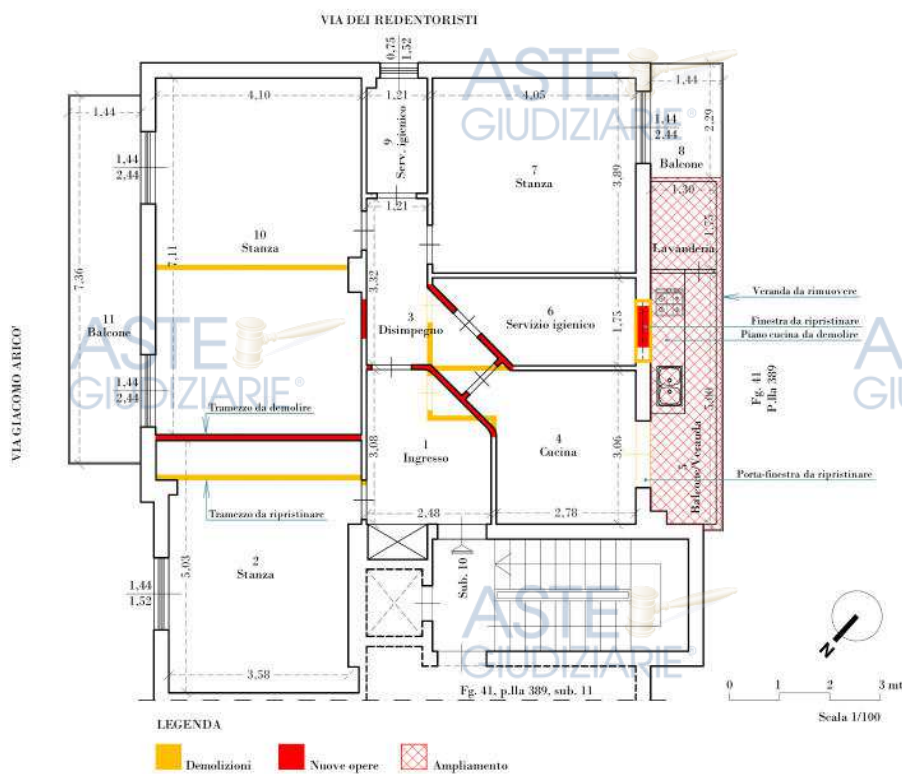
Planimetria di rilievo con indicazione delle difformità (All. 5)

Dal raffronto tra la planimetria di rilievo dell'immobile predisposta da chi scrive (v. **All. 5: elaborato 5.5**) e quella allegata alla licenza edilizia n. 1234 del 14/09/1964 (v. **All. 6**) è emerso che le difformità indicate nell'elaborato n. 5.6 inserito nell'allegato 5 derivano, in generale, dai seguenti interventi:

- opere interne di diversa distribuzione che, tra l'altro, hanno comportato la variazione del rapporto aeroilluminante nella stanza a sinistra entrando nell'immobile, il cui valore è inferiore a quello minimo (1/8 pari a 0,125) previsto dal Decreto Ministeriale Sanità 5 luglio 1975 (v. All. 5.6: *tabella di calcolo*);
- modifica del retroprospetto derivante da: rimozione del serramento esterno della cucina; chiusura della originaria finestra del servizio igienico contiguo alla cucina, e realizzazione di altra apertura con differenti dimensioni e posizione con conseguente variazione anche del rapporto aeroilluminante dell'ambiente, il

cui valore è inferiore a quello minimo già indicato nel precedente punto in elenco (v. All. 5.6: *tabella di calcolo*);

3 comma 1 lettera ad) della L.R. n. 16/2016, potranno essere eseguiti senza alcun titolo abilitativo, in quanto opere finalizzate alla eliminazione delle opere realizzate in assenza di titolo abilitativo. L'importo presunto dei lavori, che sarà detratto dal valore di stima, ammonta a circa € 10.420,82, ed è stato determinato mediante computo metrico estimativo inserito in allegato 7. In dettaglio, lo stesso computo è stato compilato con riferimento alle categorie di lavoro inserite nel vigente “*Nuovo Prezzario unico regionale per i lavori pubblici. Sicilia 2024*” aggiornato con Decreto Assessoriale n. 2/Gab del 02/01/2024 e prorogato al 31/12/2026 con D.A. n. 03/Gab del 06/03/2026. Per quelle categorie di lavori non contemplate nel predetto prezzario i valori di riferimento sono stati determinati con apposite analisi, formulate in base ai costi all'attualità della manodopera, dei materiali e forniture, e degli eventuali noli desunti altresì dalle apposite tabelle pubblicate nel sito del predetto Assessorato della Regione Sicilia. Invece, gli oneri di conferimento a discarica, inclusa la caratterizzazione, include l'aliquota delle spese generali pari al 15% per il ristoro degli oneri che saranno sostenuti, per tali attività, dall'impresa affidataria. Si precisa che l'importo prima indicato potrebbe variare in considerazione sia di situazioni impreviste e imprevedibili nell'ambito degli accertamenti condotti in questa fase, sia della quantificazione più accurata dei costi effettivi valutati in ragione di scelte specifiche dell'aggiudicatario.

Eseguiti i predetti interventi di ripristino, l'aggiudicatario potrà regolarizzare le altre opere di diversa distribuzione interna dell'abitazione con *Comunicazione Inizio Lavori Asseverata* (C.I.L.A. cd. tardiva) ai sensi dell'art. 3 comma 6 della L.R. 16/2016 e ss.mm.ii. A tal fine, l'acquirente dovrà affidare apposito incarico a tecnico di fiducia che dovrà predisporre la necessaria documentazione tecnico-amministrativa, da trasmettere al preposto ufficio tecnico del Comune mediante l'apposito portale telematico. La procedura comporta il pagamento sia della sanzione pecuniaria pari a € 1.000,00, sia dei diritti di istruttoria applicati nel Comune di Palermo pari complessivamente a € 150,00. Invece, il compenso presunto per competenze tecniche e le spese ammonta complessivamente a circa € 1.000,00 oltre i.v.a. ed altri oneri di legge, e include gli importi da corrispondere al professionista incaricato per la predisposizione della pratica edilizia e dei relativi allegati (relazione tecnica di asseverazione, elaborati grafici, ecc.). Pertanto, il costo presunto complessivo che l'acquirente dovrà sostenere per la suddetta regolarizzazione dell'immobile ammonta a circa € 2.150,00. Questo importo sarà detratto dal valore di stima dell'immobile.
