**Esecuzione Immobiliare R.G.Es. 179/2024**

**PERIZIA DI STIMA IMMOBILIARE**

**LOTTO UNICO**

Appartamento sito nel Comune di Palermo, via Gaspare Mignosi n.81

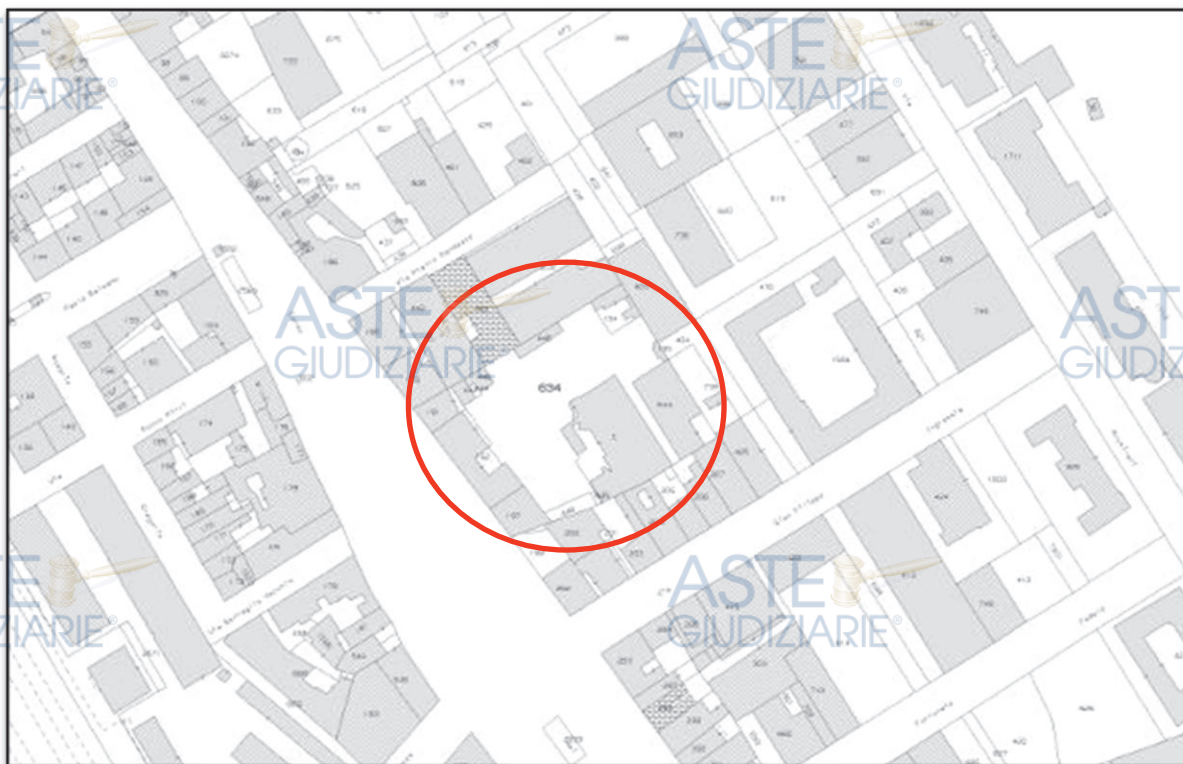
Stralcio di mappa catastale del FOGLIO 63 Comune di Palermo recante indicazione della p.lla 634 che indica il terreno.

L'intero fabbricato non risulta inserito in mappa. Dall'esame di quest'ultima, infatti, si rileva che l'area su cui insiste l'intero complesso condominiale viene indicata con una particella di terreno, catastalmente identificata come "Ente Urbano", particella 634.

È necessario, pertanto, provvedere al c.d. allineamento catastale presentando la relativa domanda presso gli uffici provinciali del Territorio (All.ti3).

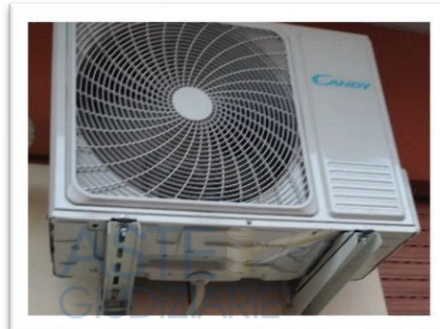
- **Impianto di riscaldamento/raffrescamento:** è presente un climatizzatore che garantisce sia raffrescamento che riscaldamento solo nei vani cucina-soggiorno.

Condizionatore elemento interno ed esterno

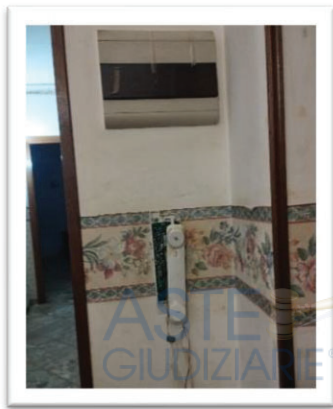
l'impianto all'interno dell'appartamento oggetto della presente non funziona,  
l'apparecchio è obsoleto e guasto.

Citofono divolto, non funzionante

Il costo forfettario per l'adeguamento degli impianti elettrico, idrico e citofonico può essere quantificato in c.a. € 3.500,00.

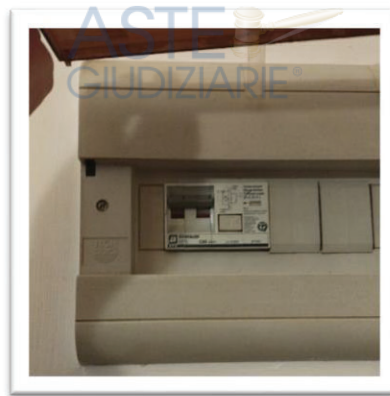
Dal quadro posto all'ingresso si nota che l'impianto non è a norma, quindi non è conforme alle prescrizioni della *L.46/90 e successive modifiche e integrazioni*.

quadretto elettrico

In assenza di certificazioni di conformità degli impianti gli stessi devono essere necessariamente adeguati alle vigenti normative in materia.

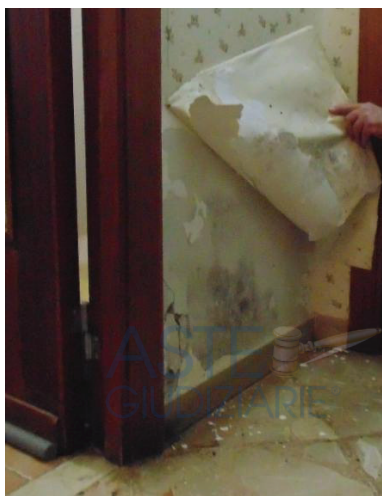
Nel corso del sopralluogo, come sopra anticipato, sono state riscontrate macchie di umidità in particolare nella parete del corridoio lato bagno. Analogamente, così come riferitomi dal debitore, le efflorescenze prima del risanamento erano presenti anche nella parete della camera da letto adiacente al bagno. La causa degli ammaloramenti, secondo il racconto del debitore eseguito, sarebbe da ascrivere alle copiose e ripetute perdite dalla colonna di scarico condominiale, situata fra il balcone e il bagno, si ribadisce, recentemente ristrutturato.

Parete con muffa e distacco di intonaco

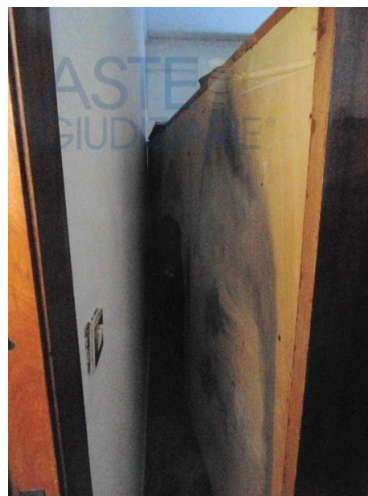
corridoio è stata rivestita con carta da parati per l'altezza di circa 1,20 m dal pavimento. Al riguardo si rileva che le pareti del corridoio nelle immediate adiacenze del bagno sono scrostante e presentano tracce di muffa. Riferisce il proprietario che le stesse sono state danneggiate in data antecedente rispetto all'esecuzione dei lavori di manutenzione straordinaria che hanno interessato, altresì, l'impianto di scarico del bagno medesimo.

il dietro armadio ammuffito per perdita acqua del bagno

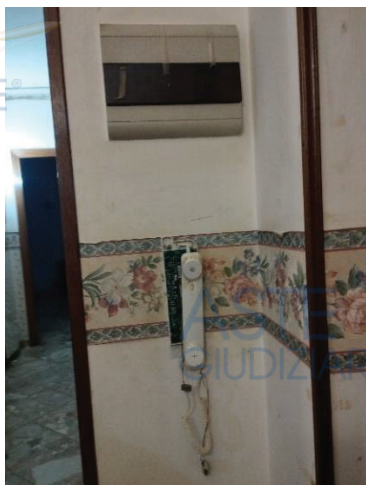
Citofono divolto, non funzionante

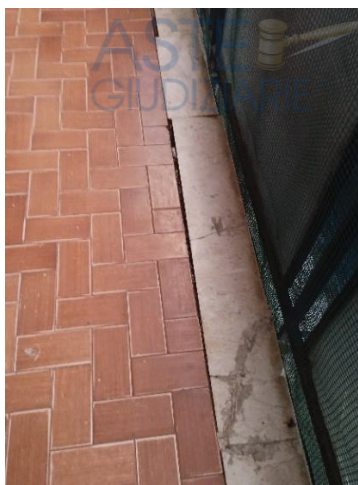
pavimentazione del balcone con marmi staccati

Il balcone è interamente rivestito dalla rete protettiva che garantisce la sicurezza a cose e persone per evitare eventuali cadute di calcinacci, presenta una

pavimentazione usurata, il marmo è staccato in più tratti, necessita di urgente intervento di manutenzione straordinaria.
