# TRIBUNALE DI PALERMO

PERIZIA PER PUBBLICITA'

**PERIZIA DI STIMA IMMOBILIARE**  
**LOTTO UNICO**

Appartamento ubicato a Palermo, via Giuseppe Cammarano n° 4 – piano III° e ultimo  
con cantina di pertinenza

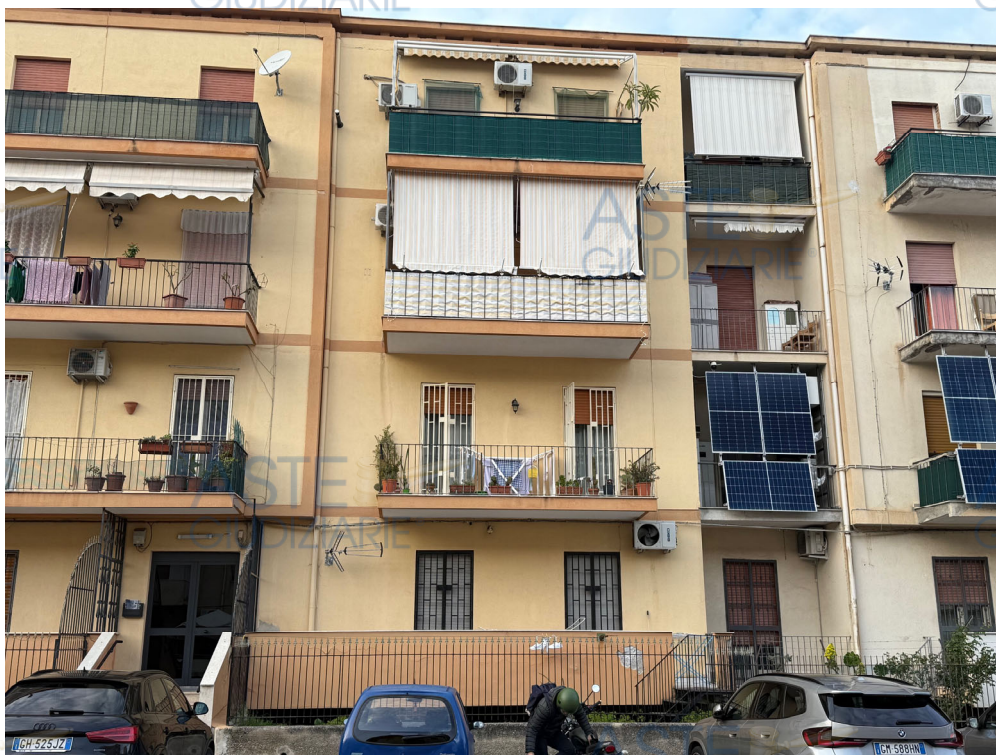
**Caratteristiche strutturali:** l'edificio condominiale è a 4 elevazione fuori ed ha una struttura portante di tipo intelaiato in c.a., i prospetti risultano rifiniti con tonachino colorato.

Foto n. 1 – L'edificio visto dalla via Cammarano

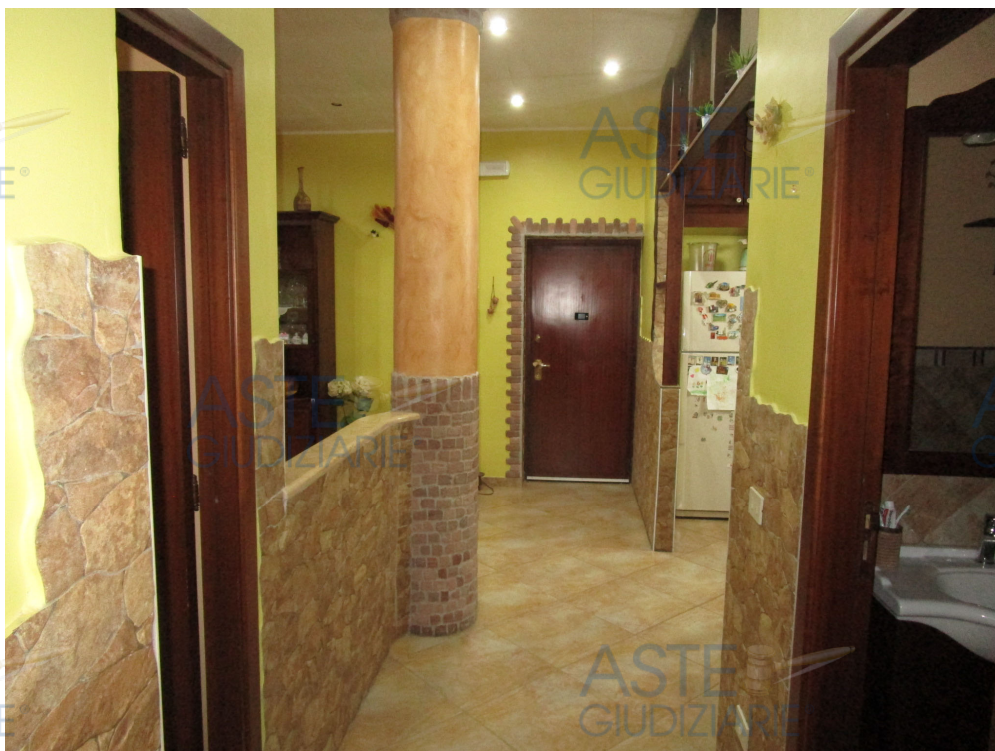
Foto n. 3 – L'ingresso all'appartamento

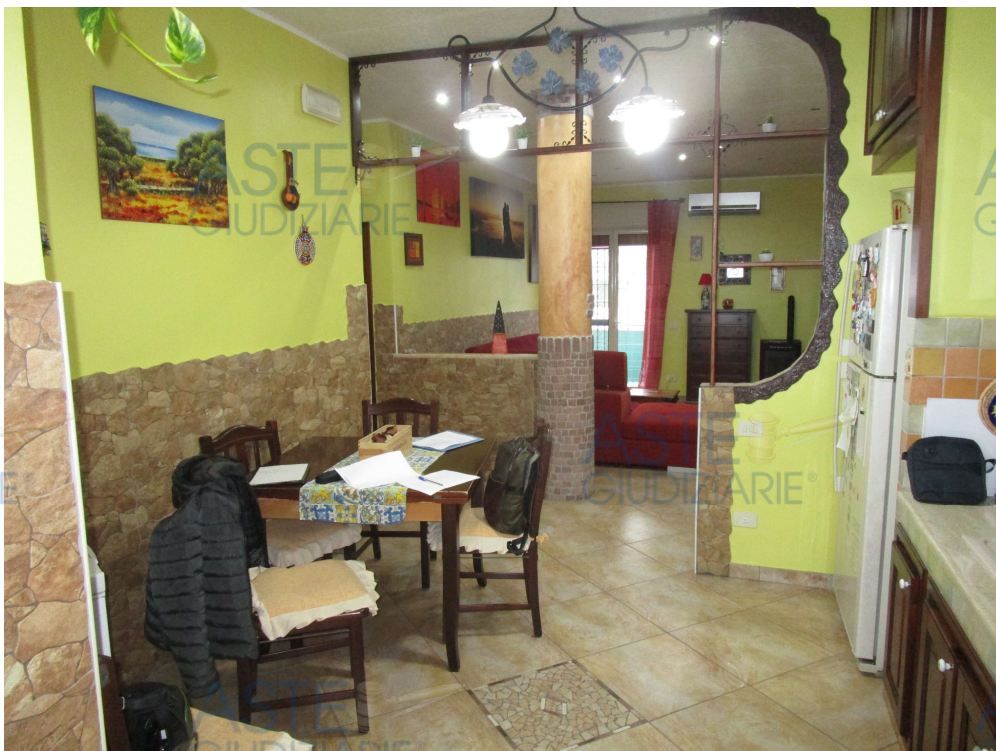
Foto n. 4 – In primo piano la cucina e sullo sfondo il soggiorno

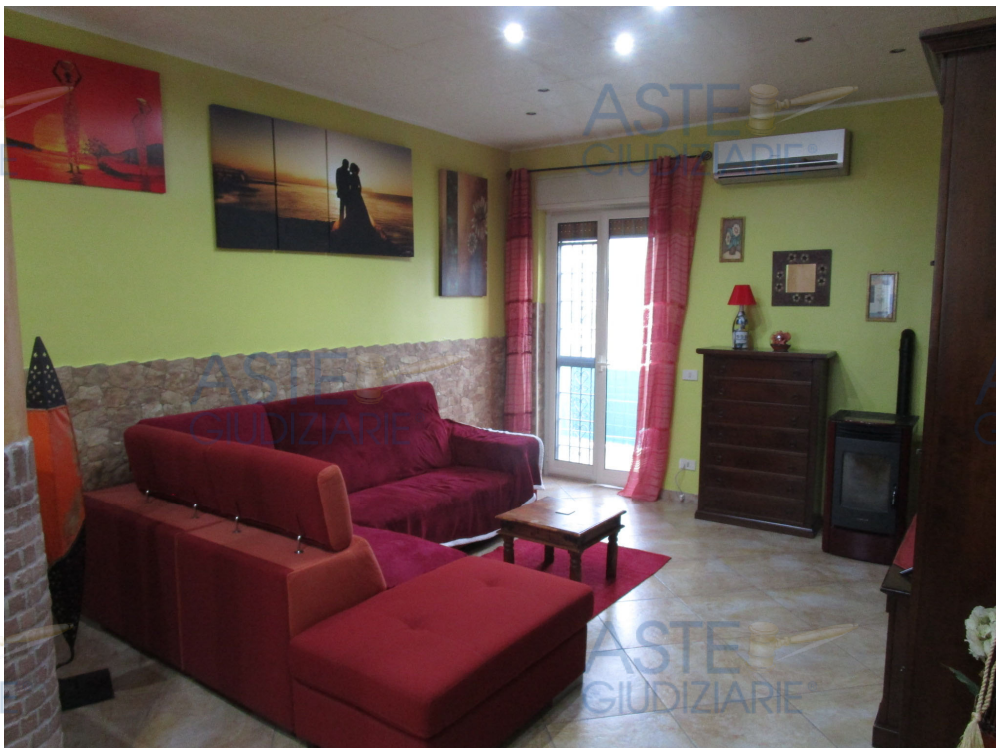
Foto n. 7 – Il soggiorno

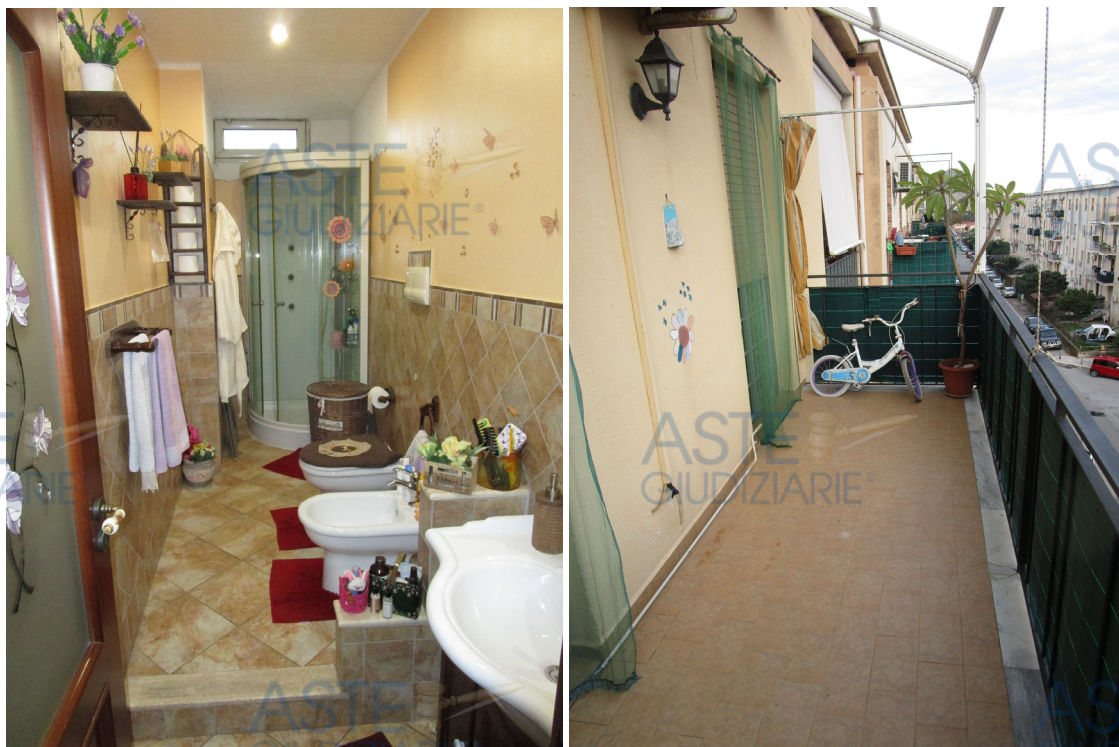
Foto n. 8 e 9 – Il servizio igienico ed il balcone su via Cammarano

La demolizione del tratto di muro esterno del prospetto e l'ampliamento del servizio igienico sul balcone rappresentano invece degli abusi non sanabili in quanto modificano la sagoma esterna dell'edificio e comportano un incremento della superficie utile abitabile pertanto si procederà alla demolizione dei tramezzi esterni realizzati in corrispondenza del servizio igienico ed alla realizzazione del tratto di muro demolito con la collocazione degli infissi per una spesa totale che si può quantificare in € 2.000,00.

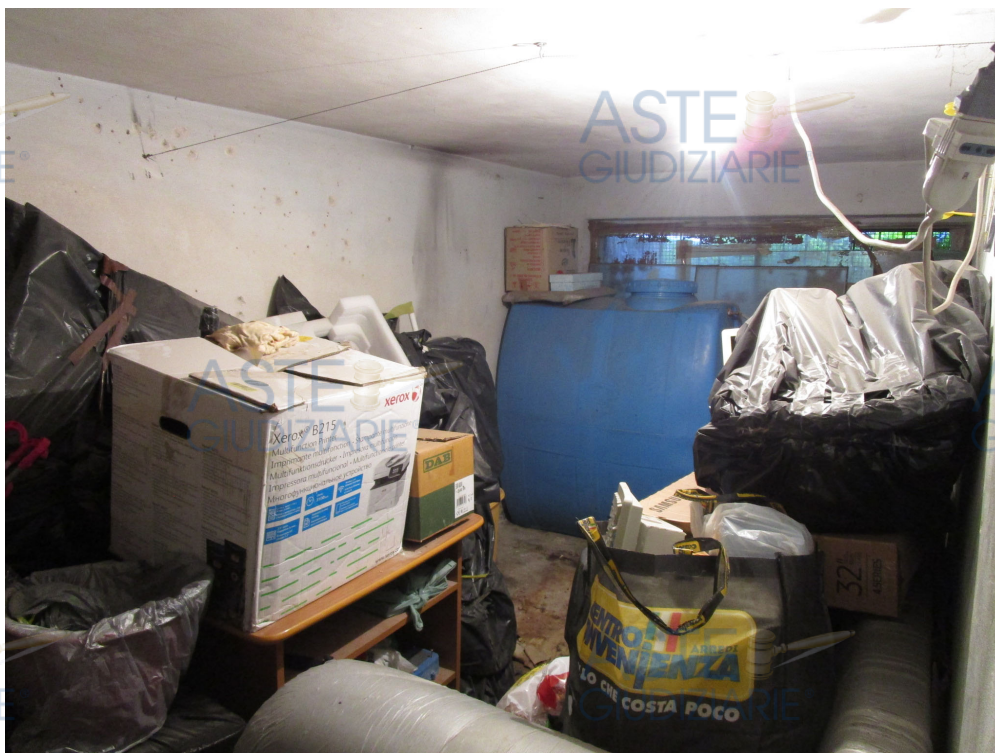
Foto n. 10 – La cantina a piano seminterrato
