**Esecuzione Immobiliare R.G.Es. 182/2024**

**PERIZIA DI STIMA IMMOBILIARE**  
**LOTTO UNICO**

*Immobile sito in Capaci (PA), Contrada Galluzzo - Via Caduti di Nassirya n.1, piano primo,  
scala D - N.C.E.U. fg. 3, p.lla 1866, subalterno 37, cat. A/2, vani 6,5*

## PERIZIA DI STIMA IMMOBILIARE

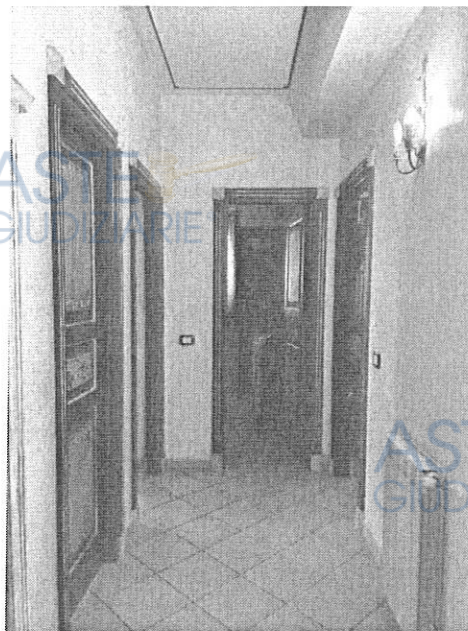
Foto n. 3 – corridoio/disimpegno

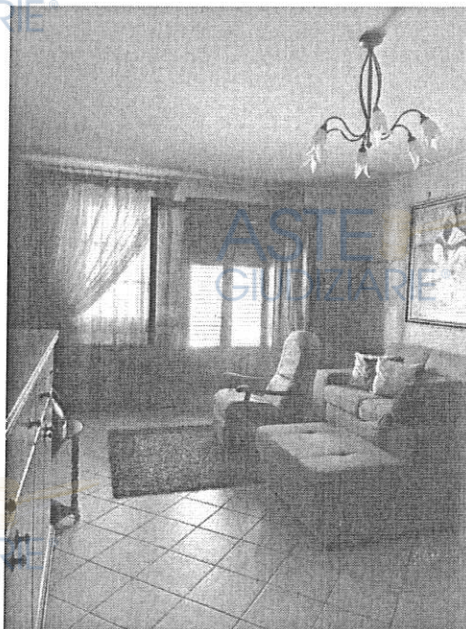
Foto n. 4 – salone

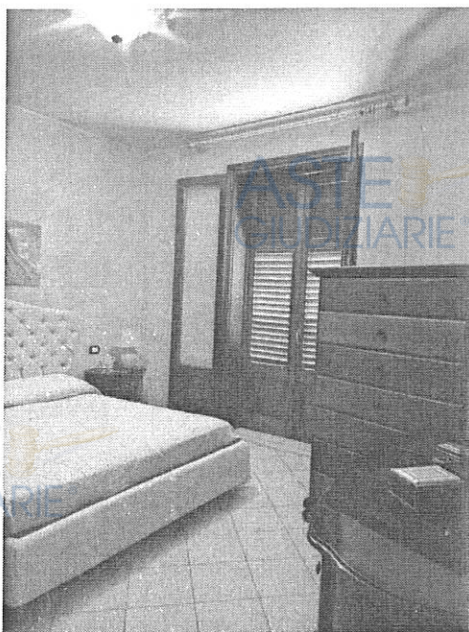
Foto n. 5 – PT camera da letto

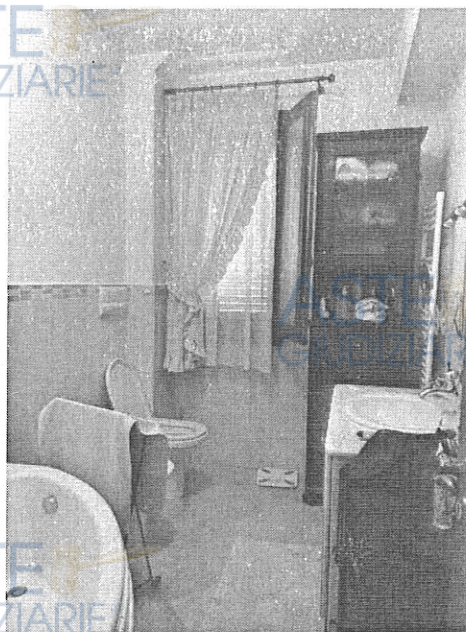
Foto n. 6 – PT wc bagno
