Tribunale di Palermo
Sezione VI Esecuzioni Immobiliari
R.G. Es. 187/2024
LOTTO UNICO
Esperto stimatore: Arch. Gabriella Ammirata

PERIZIA DI STIMA IMMOBILIARE

Appartamento sito in Palermo, via Pietro Colletta n. 51, piano terra

Foglio 53, p.la 927 sub 11

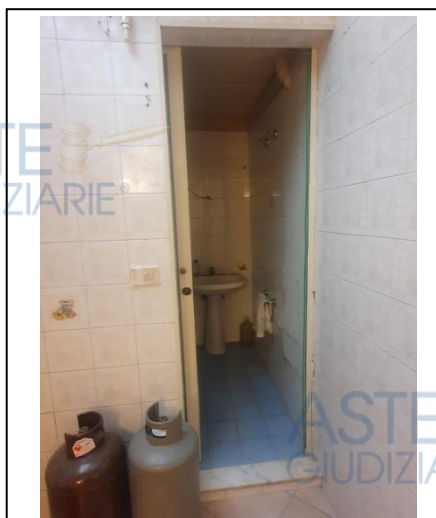
Non si riscontrano, per quel che può dedursi da un esame visivo esterno, segni di carenze strutturali macroscopiche, ma lo stato conservativo e manutentivo dell'unità immobiliare è carente. Si rileva una consistente umidità di risalita su tutte le pareti degli ambienti e infiltrazioni d'acqua provenienti dal pluviale condominiale in corrispondenza della parete di confine tra il wc bagno e la camera L1 (Foto 9).

Foto n. 11 particolare della parete di confine tra il wcb e la camera L1

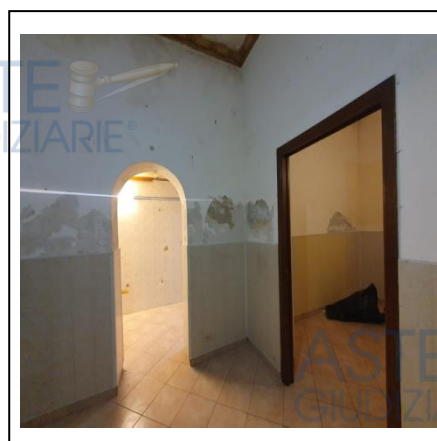
Foto n. 12 tracce delle infiltrazioni umide

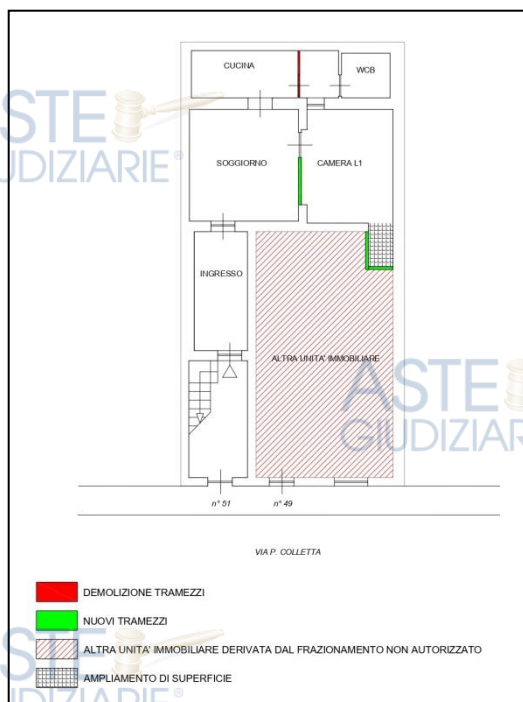
Dal confronto tra lo stato dei luoghi e la planimetria catastale, presentata il 29/05/2007, risultano difformità distributive, consistenti nell'ampliamento del vano destinato a cucina tramite l'annessione della superficie del preesistente giardinetto/terrazzino, e nella mancata

rappresentazione nella camera L1 di un'area di circa 1 m² (All. 5); tale difformità non essendo regolarizzabile comporterà la demolizione delle opere eseguite.

Rilievo attuale dei luoghi con indicazione grafica delle difformità riscontrate rispetto alla planimetria catastale (All.5)

Risulta pertanto necessario procedere all'aggiornamento della planimetria catastale della unità immobiliare da effettuarsi presso l'Agenzia del Territorio attraverso la procedura DOCFA, che si stima pari a Euro 500,00.
