Tribunale di Palermo  
Sezione VI Esecuzioni Immobiliari  
R.G.Es. 188/2023  
LOTTO UNICO  
Esperto stimatore: Geom. Filippo Daidone

**PERIZIA DI STIMA IMMOBILIARE**

**LOTTO UNICO**

Piena proprietà dell'abitazione in villino sita in Partinico (PA), c.da Suvaro SNC, piano terra  
identificata al catasto fabbricati del Comune di Partinico (PA) con il foglio 58 p.la 457 sub. 9 e 10

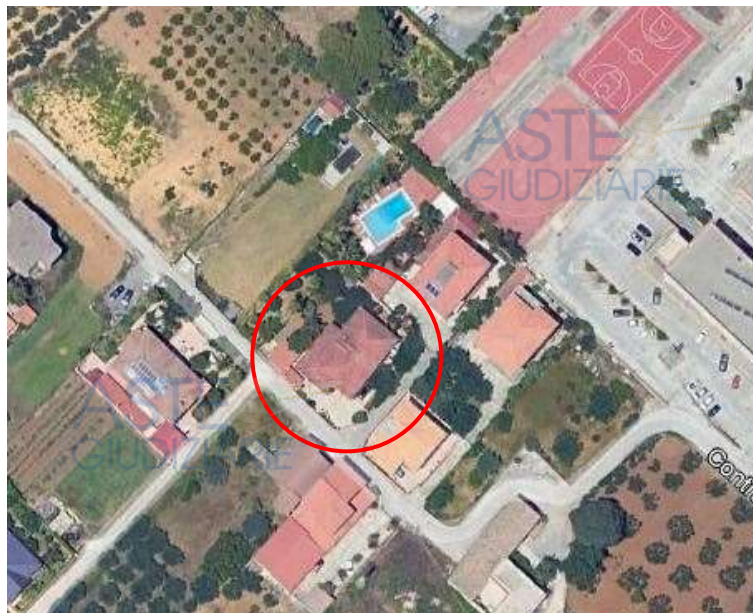
Ortofoto attuale (da Google Earth)

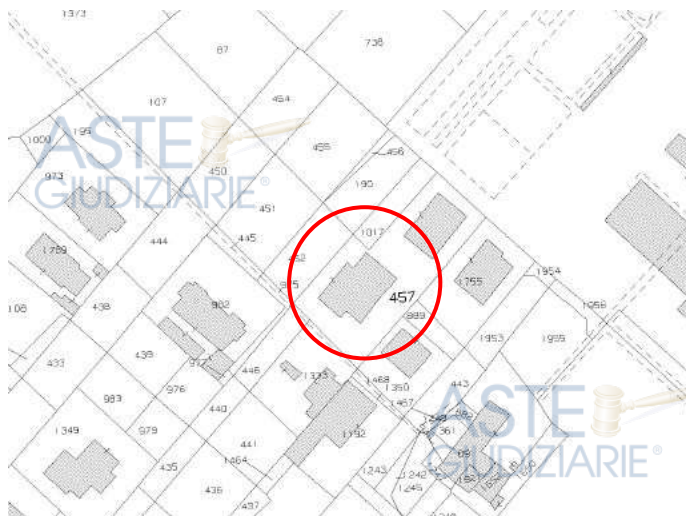
Estratto di mappa catastale (All. 4)

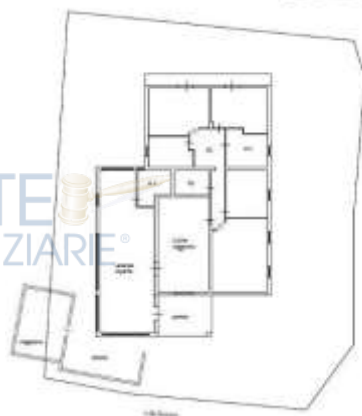
Planimetria di rilievo dello stato di fatto

La consistenza andrà ridotta per riportare il tutto alle concessioni edilizie e allo stato dei luoghi

Superficie commerciale: 230 mq

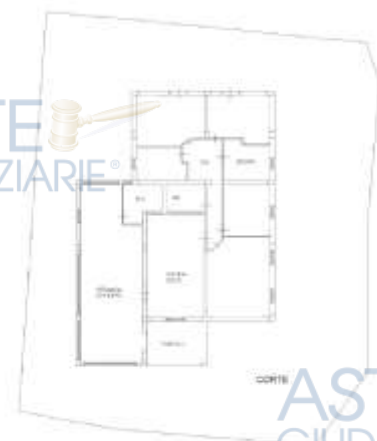
**Planimetria catastale (All. 8):** lo stato dei luoghi non corrisponde alla planimetria catastale in quanto non si rileva in tale elaborato la presenza della tettoia con forno e barbecue in muratura e parte del magazzino, entrambi realizzati sulla corte pertinenziale dell'immobile nonché per l'assenza del balcone realizzato lungo il retro prospetto del fabbricato (**All. 7**).

**Estratto planimetria catastale (All. 9)**

Per la regolarizzazione catastale, si dovrà presentare presso l'Agenzia delle Entrate – Ufficio del Territorio, documento DOCFA contenente la futura planimetria dell'immobile.

I costi per la presentazione della nuova planimetria catastale dell'immobile ammontano ad **€ 70,00** per diritti (oltre eventuale ravvedimento operoso) ed **€ 600,00** per onorari da imputare al professionista incaricato per la presentazione di tale documentazione.

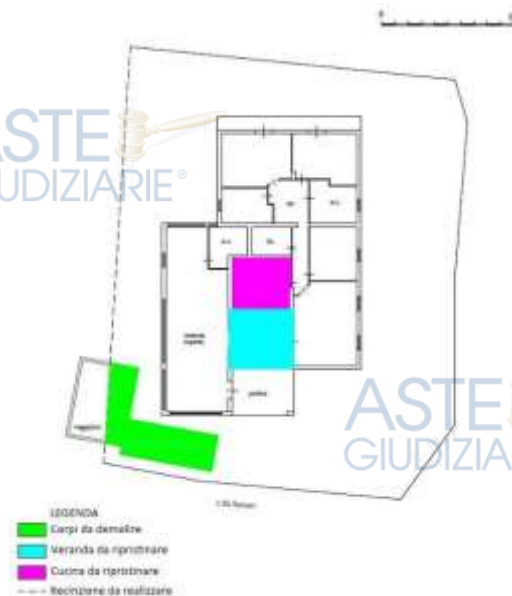
Rilievo attuale dei luoghi con indicazione grafica delle difformità volumetriche riscontrate rispetto agli elaborati di cui alle concessioni in sanatoria (All. 9)

- A. Realizzazione di una tettoia in muratura chiusa su tre lati e tetto in legno, con realizzazione all'interno di un barbecue in muratura e forno a legna, realizzazione di un magazzino ricadente parzialmente nella particella 457 sub. 9-10 (oggetto di consulenza) e parzialmente nella particella attigua identificata dalla p.lla 452 (non oggetto di consulenza) (**All. 9**).
- B. Ampliamento della cucina annettendo la veranda, rimuovendo la muratura divisoria e chiudendo le aperture presenti (**All. 9**).
- C. Fusione in un'unica unità immobiliare delle due porzioni dell'immobile di cui alle due concessioni edilizie in sanatoria rilasciate nn. 244/99 e 245/99 (**All. 9**).
- D. Diversa distribuzione degli spazi interni (**All. 9**)

Relativamente alla problematica di cui al **punto A** essendo tali corpi realizzati senza le dovute autorizzazioni e non potendosi gli stessi oggi regolarizzare, si dovrà prevedere la rimessa in pristino con la demolizione di tali corpi.

Relativamente alla problematica di cui al **punto B** essendo tale difformità oggi non regolarizzabile, si dovrà procedere al ripristino dello stato dei luoghi ricostruendo la

veranda autorizzata e riducendo la cucina-soggiorno oggi esistente, ivi compreso il ripristino delle murature originali e delle relative aperure.

Relativamente alle problematiche di cui ai **punti C e D** si potrà presentare, successivamente all'effettuazione delle lavorazioni di cui sopra, Comunicazione Inizio Lavori Asseverata (CILA) "tardiva" per opere già realizzate e successivamente Segnalazione Certificata di Agibilità (SCA) relativamente a tutto l'immobile.

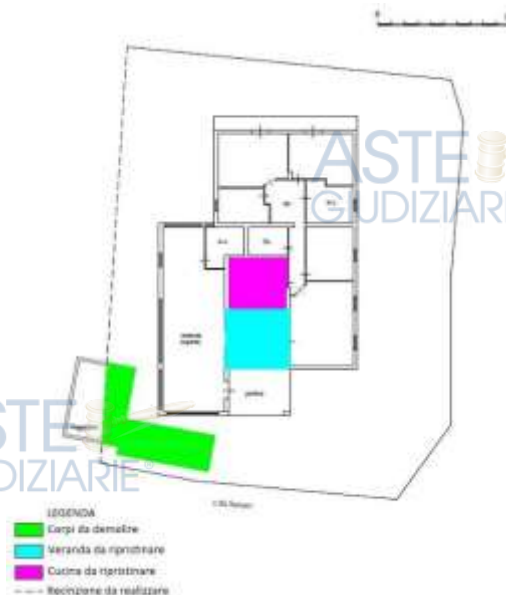
- A.** Realizzazione di una tettoia in muratura chiusa su tre lati e tetto in legno, con realizzazione all'interno di un barbecue in muratura e forno a legna, realizzazione di un magazzino ricadente parzialmente nella particella 457 sub. 9-10 (oggetto di consulenza) e parzialmente nella particella attigua identificata dalla p.lla 452 (non oggetto di consulenza) **(All. 9)**.
- B.** Ampliamento della cucina annettendo la veranda, rimuovendo la muratura divisoria e chiudendo le aperture presenti **(All. 9)**.
- C.** Fusione in un'unica unità immobiliare delle due porzioni dell'immobile di cui alle concessioni edilizie nn. 244/99 e 245/99 **(All. 9)**.
- D.** Diversa distribuzione degli spazi interni **(All. 9)**.

Planimetria di rilievo attuale con indicazione delle difformità rispetto al grafico di progetto autorizzato (All. 9)

Relativamente alla problematica di cui al **punto A** essendo tali corpi realizzati senza le dovute autorizzazioni e non potendosi gli stessi oggi regolarizzare, si dovrà prevedere la rimessa in pristino con la demolizione di tali corpi.

Relativamente alla problematica di cui al **punto B** essendo tale difformità oggi non regolarizzabile, si dovrà procedere al ripristino dello stato dei luoghi ricostruendo la veranda autorizzata e riducendo la cucina-soggiorno oggi esistente, ivi compreso il ripristino delle murature originali e delle relative aperture.

Relativamente alle problematiche di cui ai **punti C e D** si potrà presentare, successivamente all'effettuazione delle lavorazioni di cui sopra, Comunicazione Inizio Lavori Asseverata (CILA) "tardiva" per opere già realizzate e successivamente Segnalazione Certificata di Agibilità (SCA) relativamente a tutto l'immobile.
