Tribunale di Palermo
Sezione VI Esecuzioni Immobiliari
R.G.Es. 189/2024
LOTTO UNICO
Esperto stimatore: Arch. Barbara Fogazza

PERIZIA DI STIMA IMMOBILIARE

Appartamento ubicato nel Comune di Palermo in via Ribera n°18

Dati catastali: foglio 51, part. 681, sub 107, piano 4°

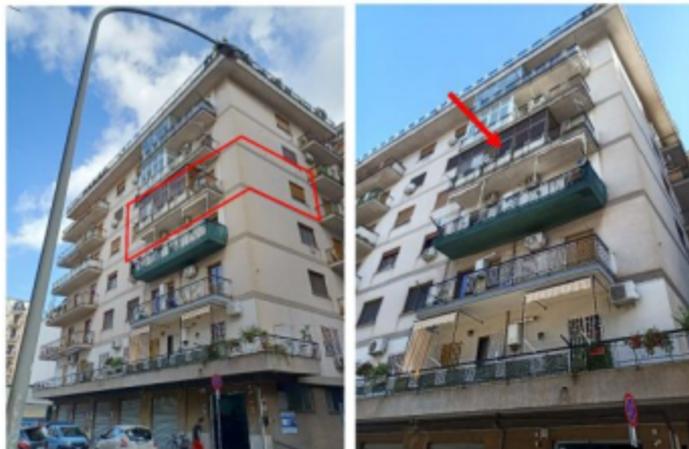
Caratteristiche strutturali: struttura intelaiata in calcestruzzo a cemento armato.

Prospetto principale su via Ribera

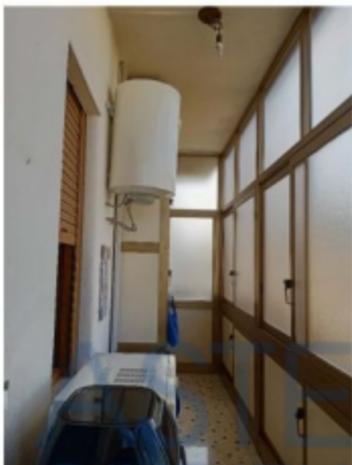
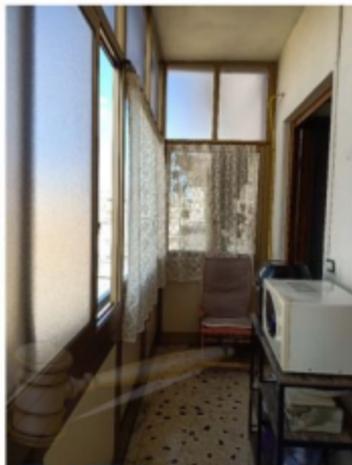
Veranda

1. Chiusura parziale del balcone con veranda di metri 6,00 x 1,25, realizzata con struttura in metallo e vetro facilmente rimovibile.
2. Errore di rappresentazione grafica relativa alla porta d'ingresso (nella realtà posizionata più a sinistra rispetto a quella rappresentata in planimetria catastale).
3. Errore di rappresentazione grafica (probabile), relativo al posizionamento del muro perimetrale su via Ribera. Nella planimetria catastale infatti il suddetto muro è rappresentato come traslato di 30 cm (riducendo la superficie dell'appartamento) ed il balcone risulta infatti più grande, ovvero più profondo sempre di 30 cm. Sarebbe pertanto o un errore tecnico di rilievo, o una deformazione del precedente foglio cartaceo depositato al catasto.

La suddetta veranda va rimossa in quanto non regolarizzabile (secondo il regolamento comunale non si possono realizzare verande prospicienti su pubbliche vie), mentre per gli errori di rappresentazione grafica è possibile aggiornare la planimetria catastale tramite presentazione di DOCFA presso gli Uffici del N.C.E.U. del Territorio di Palermo.

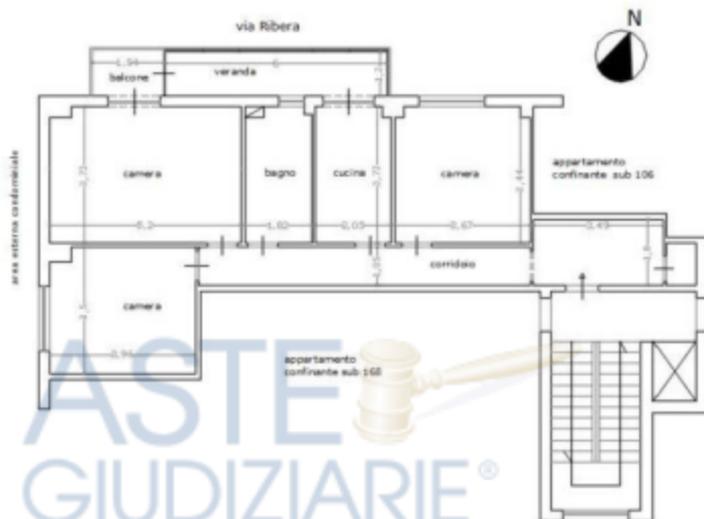
Planimetria di rilievo dello stato di fatto

Composizione interna: l'appartamento è composto da ingresso, corridoio, tre comode camere, cucina, servizio igienico completo di doccia, balcone sulla via Ribera parzialmente chiuso a veranda (quest'ultima da rimuovere) e piccolo ripostiglio (All. 2 – planimetria di rilievo).

Superficie utile interna: 77,00 mq

Superficie commerciale: 92,00 mq (calcolata secondo i criteri descritti nel quesito n. 12)

Altezza utile interna: 3,00 m

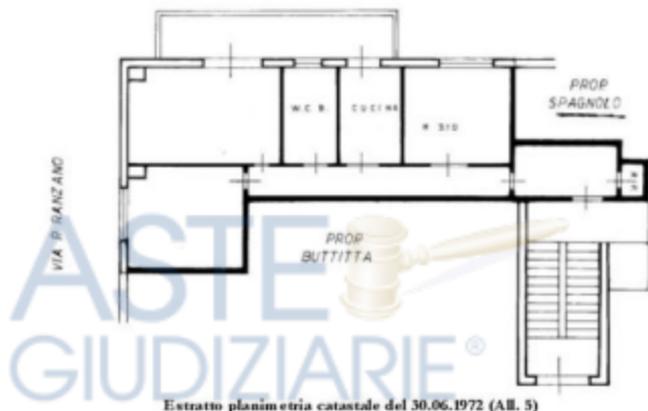
Estratto planimetria catastale del 30.06.1972 (All. 5)

Durante il sopralluogo sono emerse delle difformità esistenti tra la situazione reale dei luoghi e la situazione riportata nella planimetria catastale corrispondente, riguardanti:

Costi per la regolarizzazione catastale da detrarre al valore di stima (presentazione di DOCFA): € 500,00 (intesi incluso IVA e oneri di legge van).
