**TRIBUNALE DI PALERMO  
SEZIONE VI CIVILE  
ESECUZIONI IMMOBILIARI**

**Procedura esecutiva n. 194/2024 R.G.Es.**

**Perizia di stima immobiliare**  
*(Abitazione sita in Trappeto in via Zeta 10/A s.n.c.)*

**Esperto Stimatore: ing. Claudio Pollaci**

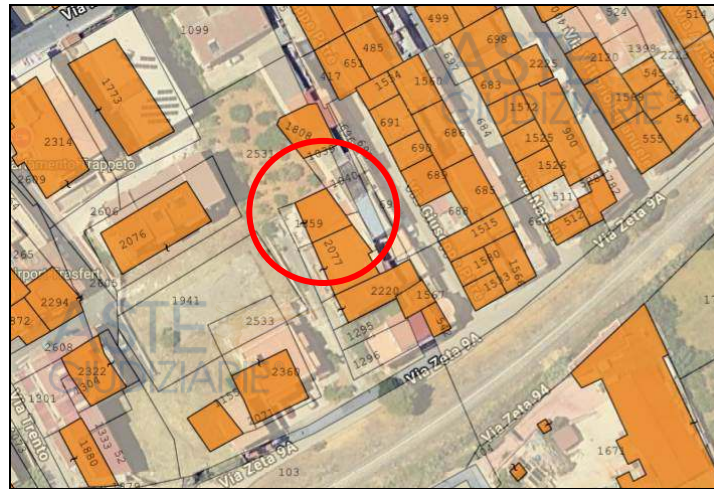
Sovrapposizione ortofoto attuale e mappa catastale

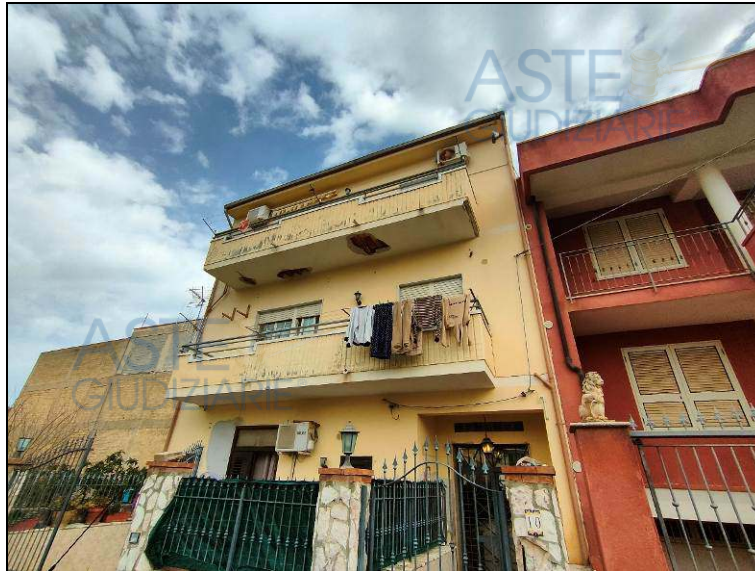
Edificio in cui è ubicato l'immobile sottoposto a pignoramento

Il lotto è costituito da un appartamento ubicato al secondo piano di un edificio sito in Trappeto (PA) in via Zeta 10/A n. 10. Il fabbricato si sviluppa su tre elevazioni fuori terra (piano terra e due piani in elevazione), e presenta struttura in conglomerato cementizio armato. Il prospetto è rifinito con intonaco per esterni e tinteggiatura, mentre la copertura è ad unica falda inclinata.

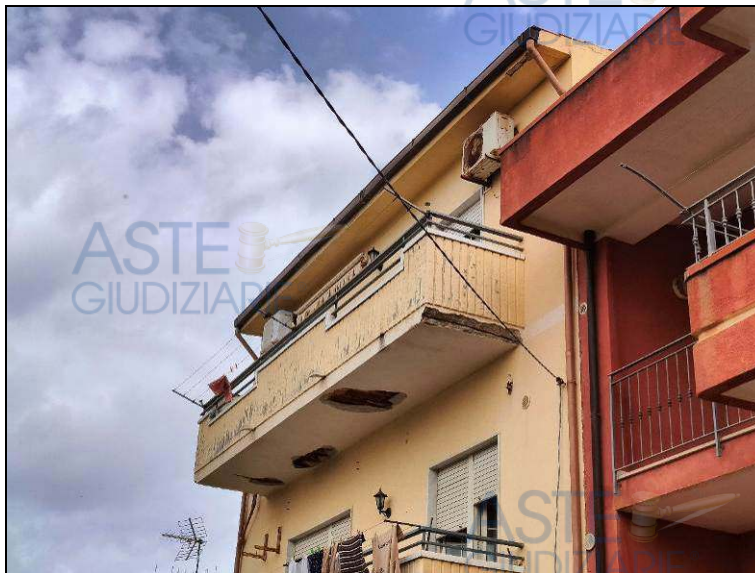
L'unità immobiliare si presenta in normale stato di conservazione. Nel corso del sopralluogo si è osservato tuttavia che l'intradosso del balcone si presenta in mediocre stato di conservazione, con verosimile distacco accidentale e/o messa in sicurezza di una porzione dello stesso.

Balcone dell'appartamento posto sul prospetto principale

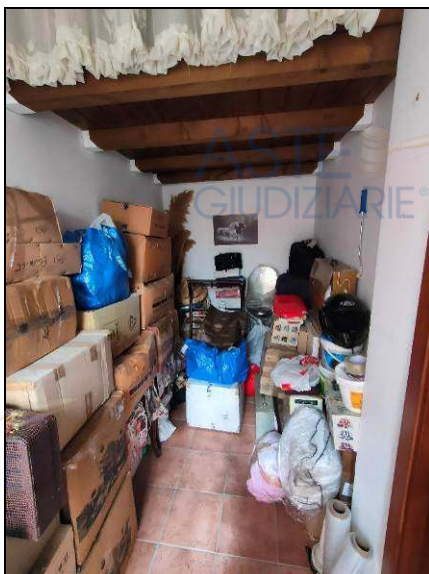
Si osserva inoltre che il ripostiglio, posto sulla destra rispetto alla porta di ingresso, è dotato di un piccolo soppalco in legno di estensione pari a circa 4,00 mq.

Ripostiglio (lato destro) con soppalco

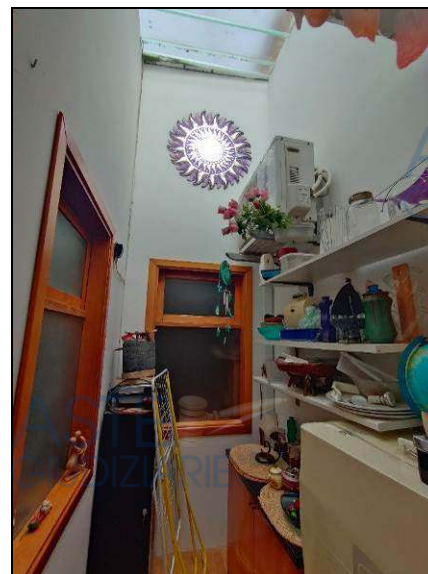
"Pozzo luce" inglobato  
nell'appartamentoASTE  
GIUDIZIARIE®ASTE  
GIUDIZIARIE®ASTE  
GIUDIZIARIE®

Inoltre, è stata riscontrato un ampliamento della superficie abitabile nella porzione coperta del balcone posto sul prospetto principale e nella chiostrina interna (pozzo luce). L'ampliamento nella porzione coperta del balcone posto sul prospetto principale è avvenuto mediante la demolizione dell'originaria parete perimetrale e ricostruzione della stessa in linea con il prospetto dell'edificio, mentre l'ampliamento nella chiostrina interna è avvenuta mediante realizzazione di un solaio, in continuità a quello esistente, di estensione pari a quella della chiostrina stessa (circa 9,00 mq). Si riporta di seguito un confronto tra quanto riscontrato nel corso del sopralluogo con quanto rappresentato nei grafici allegati alla Concessione Edilizia.

In merito agli ampliamenti descritti si osserva che non è possibile procedere alla loro regolarizzazione; pertanto, occorre prevedere il ripristino rispetto alla configurazione legittima.

A tal proposito è necessario procedere alla ricostruzione della parete perimetrale secondo lo stato legittimo (demolendo la parete realizzata a filo con il prospetto), mentre la rimozione del solaio realizzato sulla sagoma della chiostrina interna presenta particolari difficoltà, sia di natura tecnica che in relazione al fatto che tale solaio costituisce piano di calpestio dell'immobile pignorato e copertura della sottostante unità immobiliare. Per tale ragione si ritiene opportuno applicare una decurtazione forfettaria del valore di stima dell'immobile, pari al 20%, per tenere conto di tale circostanza.

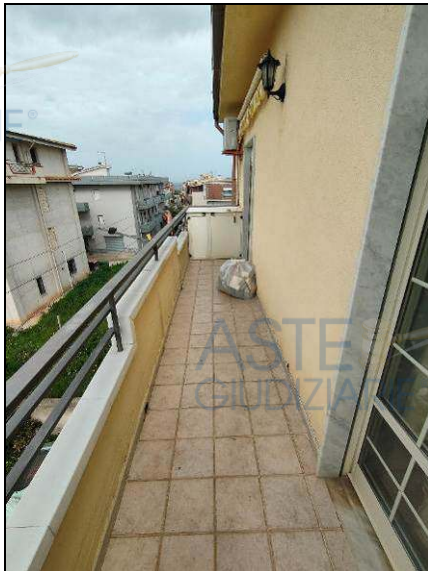
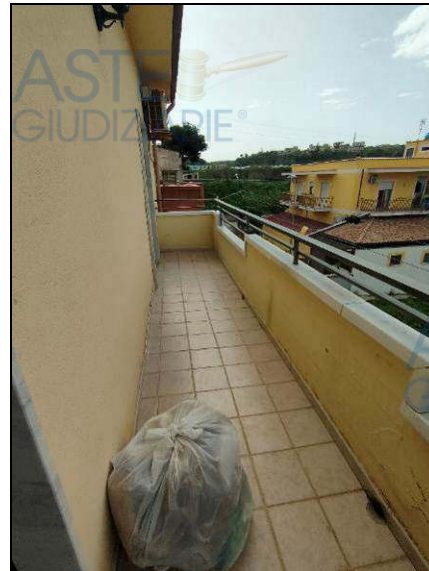
Balcone
