Tribunale di Palermo
Sezione VI Esecuzioni Immobiliari
R.G.Es. 195/2024
LOTTO UNICO
Esperto stimatore: Arch. Lucia Carrubba

PERIZIA DI STIMA IMMOBILIARE

Appartamento sito a Palermo in Via Giuseppe Cirincione n. 64, piano undici, scala C.

Foglio 77, particella 3634, **sub. 61.**

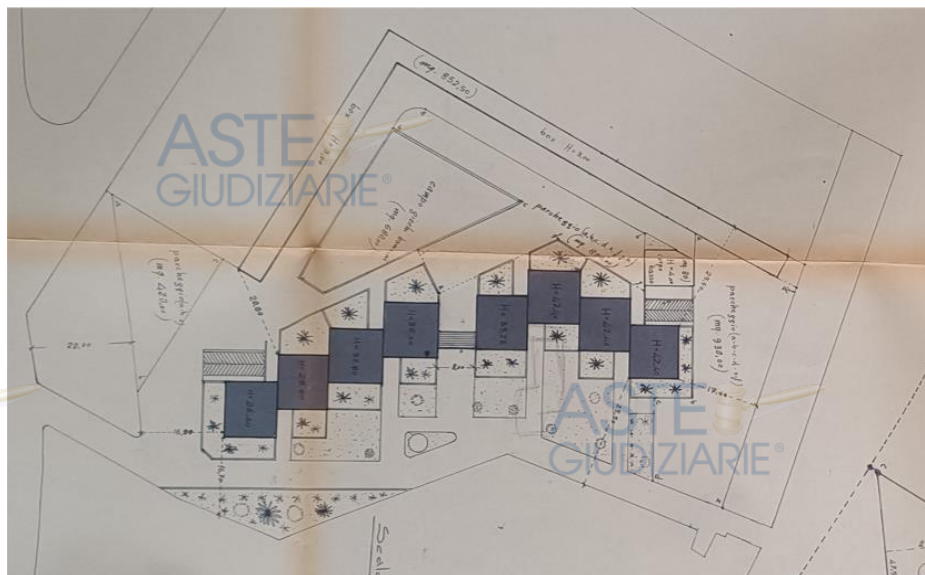
Figg. 5, 6 Planimetrie del progetto approvato dalla C.E. il 10.07.1978.

L'unità immobiliare fa parte di un fabbricato di tipo isolato composto da otto corpi sfalsati (A/1, B/1 - A/2, B/2 - A/3, B/3 - A/4, B/4 - A/5, B/5) inserito in un lotto con costruzioni accessorie, box auto ed aree parcheggio (figg. 5, 6).

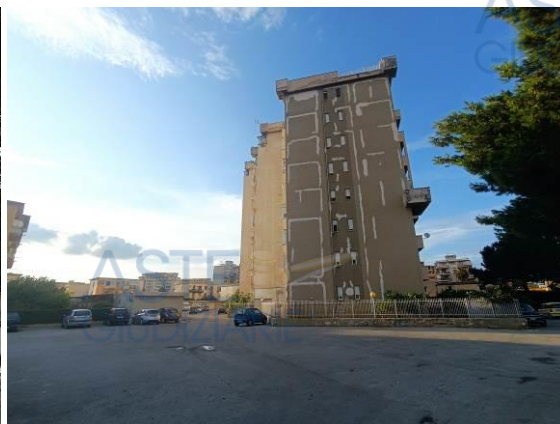
Fig. 8 Prospetto ovest e area condominiale.

L'ingresso al lotto avviene dal civico 64 a mezzo di cancello pedonale e carrabile (**fig. 7**), che immette nell'area condominiale circostante l'immobile (**fig. 8**).

I prospetti sono rifiniti con intonaco per esterni del tipo Li Vigni e presentano infissi con avvolgibili in pvc e balconi con parapetto in muratura. In relazione alle finiture esterne si riscontra un carente stato di conservazione a causa del deterioramento degli strati di finitura dei prospetti (tinteggiatura, intonaco) e delle componenti dei balconi e terrazze (solai, parapetti) (**figg. 8, 10, 11, 12**).

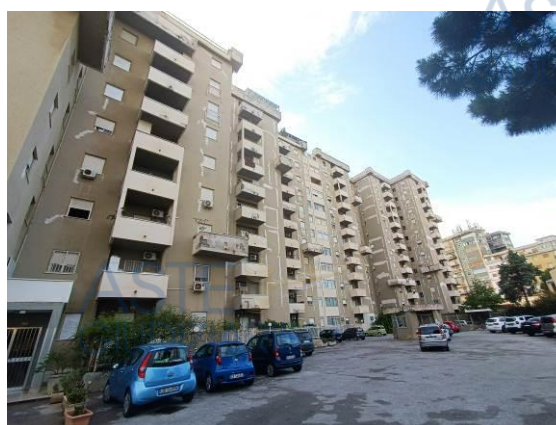
Fig. 10 Prospetto sud.

Gli otto corpi di fabbrica formano quattro scale A, B, C, D (A/1-B/1 scala A; A/2-B/2 scala B; A/3-B/3 scala C, A/4-B/4 scala D) con ingressi indipendenti su prospetto sud (**fig. 10**) e sono composte ciascuna da piano seminterrato (ambiente pilastrato e locale autoclave), coperture piane calpestabili e unità immobiliari distribuite dal piano terra/rialzato ai piani soprastanti. Oltre il vano scala possiedono impianto ascensore funzionante, cassette postali e impianto citofonico con pulsantiera esterna.

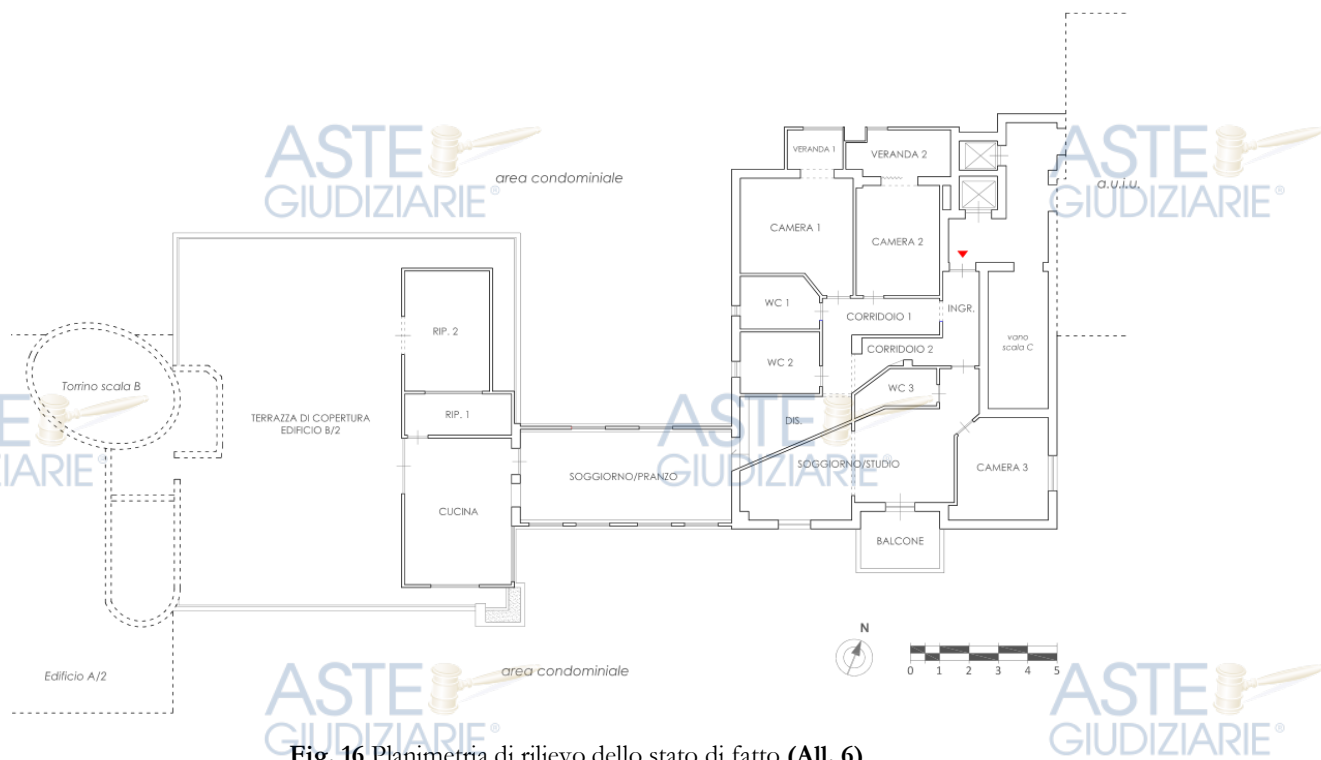
Fig. 16 Planimetria di rilievo dello stato di fatto (All. 6).

Gli ambienti che attualmente compongono in atto l'unità immobiliare sono: ingresso, due corridoi, soggiorno/studio, tre camere, tre wc, soggiorno/pranzo, cucina, due ripostigli, balcone sud, balcone nord con verande e terrazza a livello (**fig. 16**).

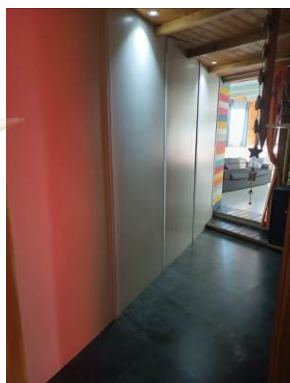
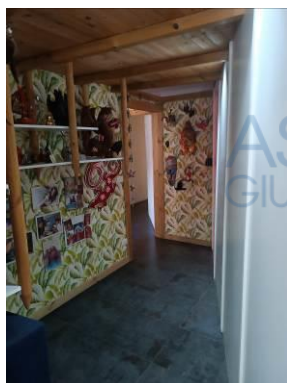
Figg. 28, 29 Disimpegno.

Nel disimpegno e nella porzione di soggiorno/studio ad esso attigua è stato realizzato un soppalco con travi e perline in legno adibito a ripostiglio (figg. 28, 29, 24).

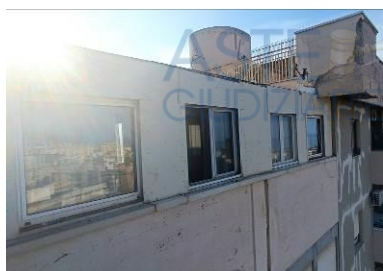
Fig. 37 Prospetto soggiorno/pranzo (terrazza).

Sia il vano soggiorno/pranzo che la cucina e i due ripostigli sono stati ricavati dalla chiusura con strutture in legno e in alluminio dell'originaria "terrazza" e di porzione della "terrazza condominiale" a seguire (copertura dell'edificio B/2) (figg. 37, 38).

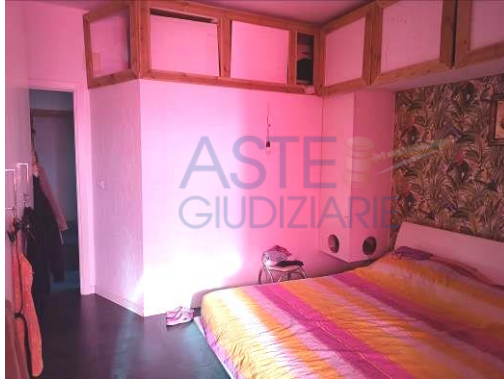
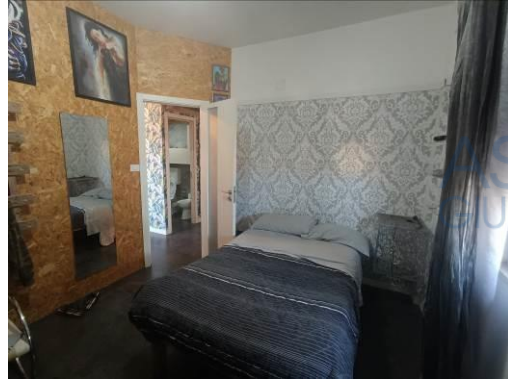
Figg. 39, 40 Camera 1 e camera 3.

- *Pavimenti*: in ceramica.
- *Rivestimenti*: le pareti di tutti i vani risultano lisciate e tinteggiate con idropittura; alcuni vani presentano carta da parati, pannellature in legno (truciolare, listoni) e/o in polistirolo eps, etc. (figg. 39, 40). Nei servizi igienici sono presenti piastrelle in ceramica smaltata; in cucina un rivestimento effetto pietra.
- *Soffitti*: intonacati, liscati e tinteggiati con idropittura. Soppalco in legno con travi e perline (figg. 41, 42). Coperture in legno con travi e perline nelle due verande, nella cucina, nel soggiorno/pranzo e nei due ripostigli (figg. 43, 44, 45, 46).
- *Infissi*: finestre e porte finestre in pvc con avvolgibili; porte interne laccate bianco.

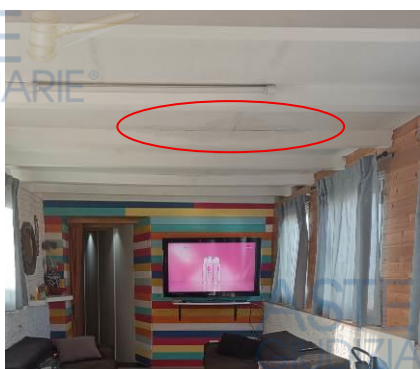
Fig. 47 Soggiorno/pranzo.

L'unità immobiliare si presenta in discreto stato di conservazione. Si riscontrano alcune forme di degrado causate da infiltrazioni provenienti dalla copertura nel vano soggiorno/pranzo e nella cucina (macchie, aloni, esfoliazione dello strato di tinteggiatura) (figg. 47, 48).

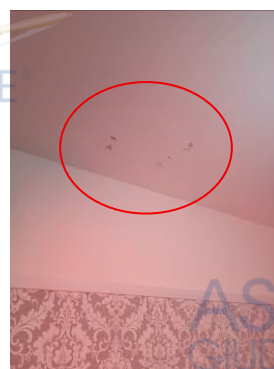
Fig. 49 Camera 2.

Anche il soffitto della camera 2 mostra puntuali segni di umidità da infiltrazione (esfoliazione, distacco di intonaco) (fig. 49).

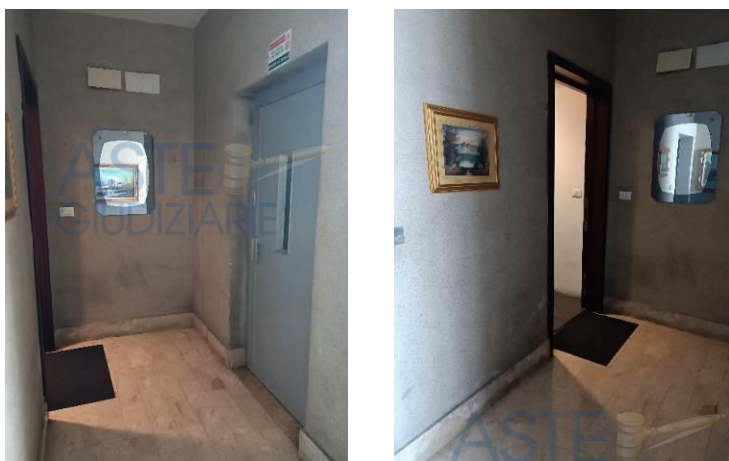
Figg. 59, 60 Pianerottolo d'ingresso.

In merito all'ultimo punto, la *pianta piano tipo* restituisce per l'unità immobiliare due ingressi arretrati rispetto al vano scala (rappresentato con pareti curve). Come si evince dalla documentazione fotografica, nella realtà sussiste un solo ingresso in asse con la parete del vano scala stesso (figg. 59, 60).

Considerato che tale difformità non risulta nell'elaborato catastale presentato contestualmente al rilascio dell'abitabilità del 1982 e che la pianta in esame afferisce comunque al *piano tipo*, è possibile supporre che trattasi di una "variante", rispetto alle prescrizioni del progetto architettonico originario, pienamente compatibile con l'osservanza di legge e rientrante nelle cosiddette tolleranze costruttive di progetto.
