TRIBUNALE DI PALERMO

ESECUZIONE N. 198/2023 R.G. Es.

PERIZIA DELL'ESPERTO STIMATORE

Geom. SCUDERI Giuseppe

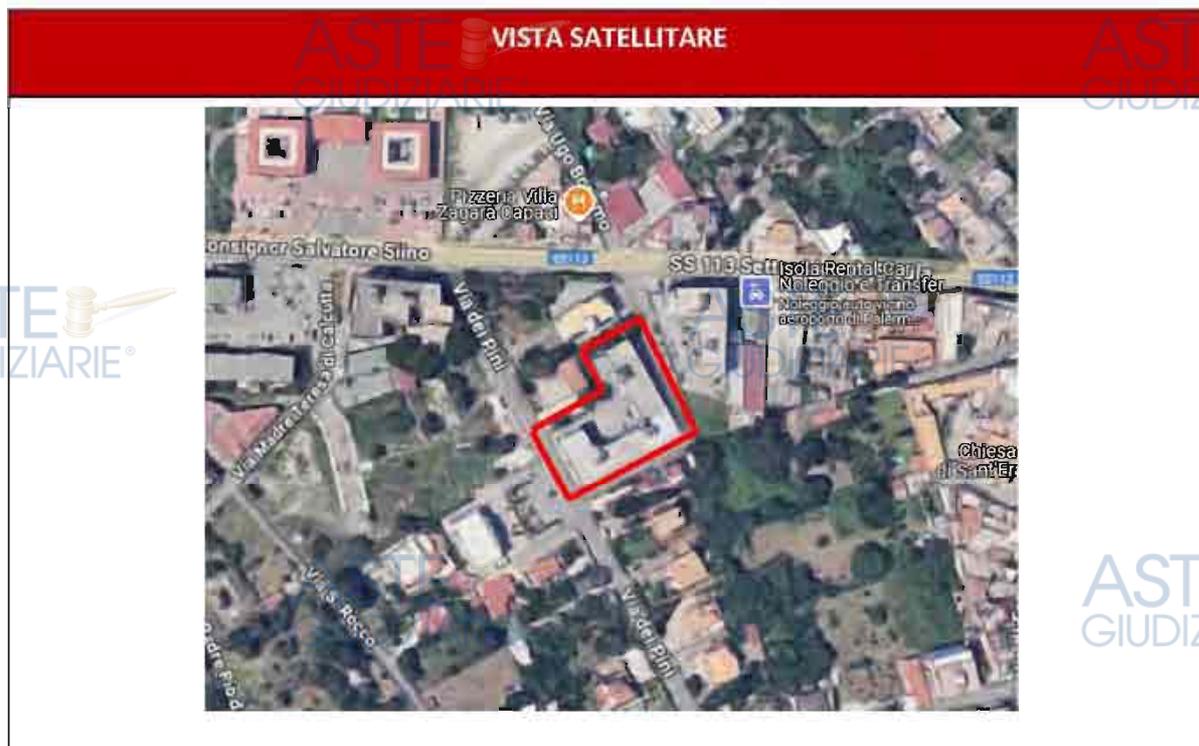
STRALCIO DELLA MAPPA CATASTALE FOGLIO N. 3 – PARTICELLA 896

Al fine di verificare l'esatta individuazione del fabbricato ove ricade il bene pignorato è stato effettuato un opportuno raffronto delle foto satellitari con la mappa catastale come da immagini che seguono.

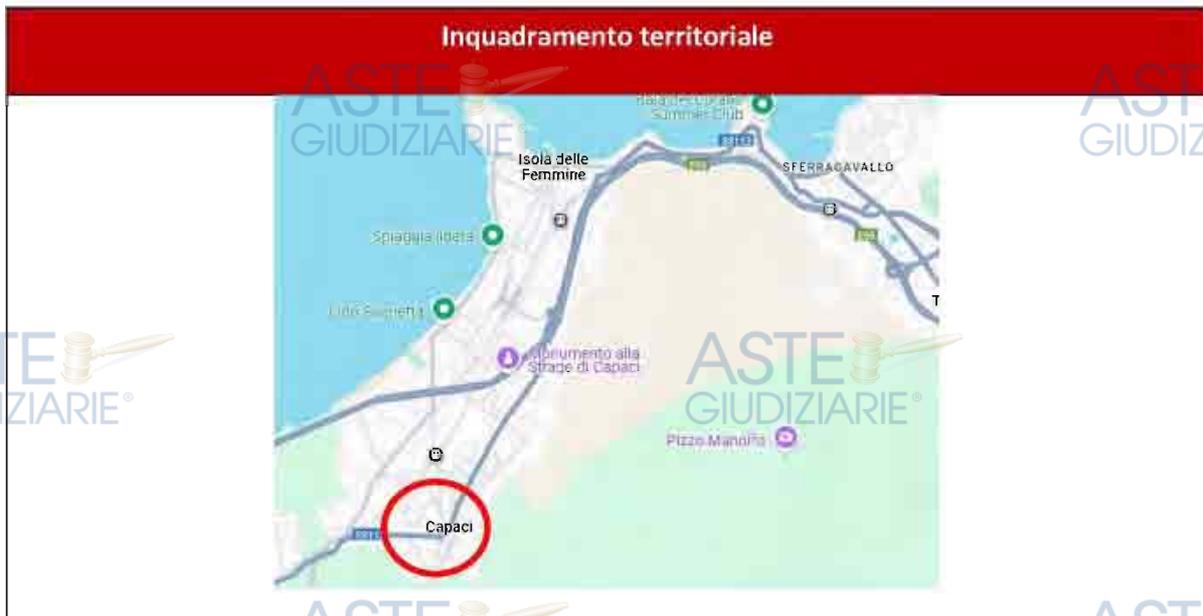
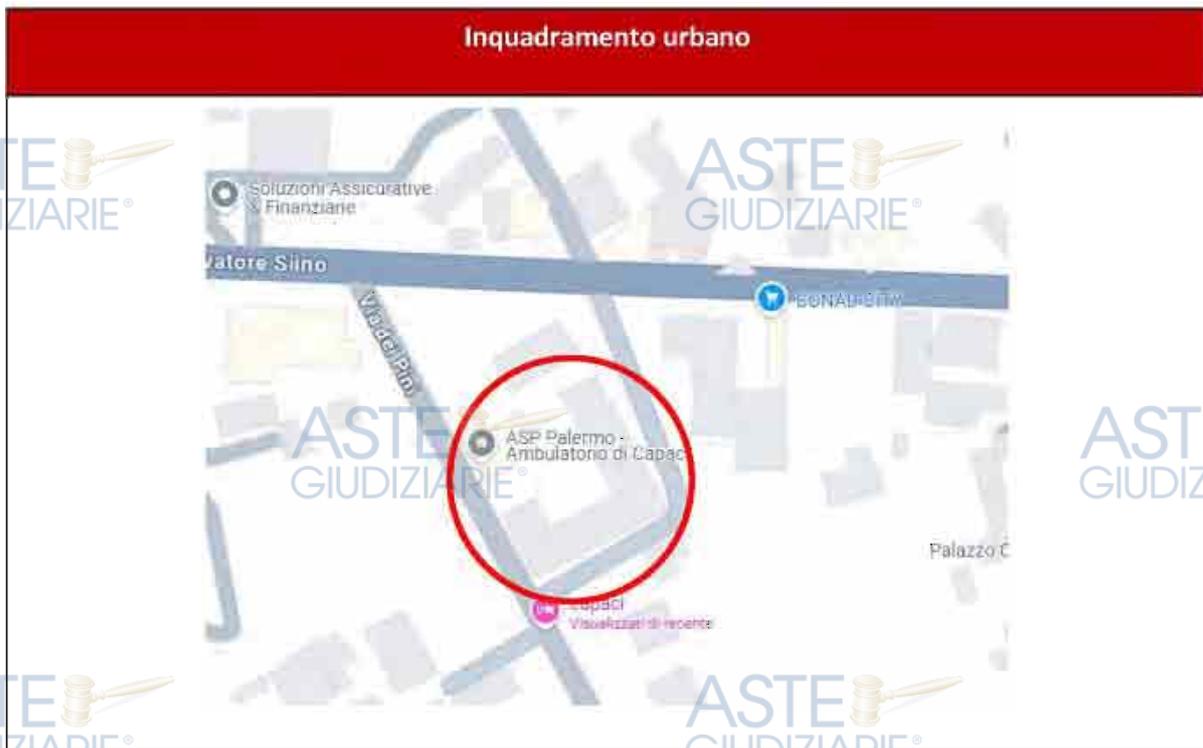
Dall'area esterna pertinenziale dell'edificio si ha accesso ai corpi scala che conducono ai vari livelli di piano (3 in totale oltre il piano terra ed il piano copertura). La scala C disimpegna sei appartamenti,

due per piano. La scala è altresì dotata di impianto ascensore (uno per scala) ma al momento del sopralluogo risultava essere non funzionanti.

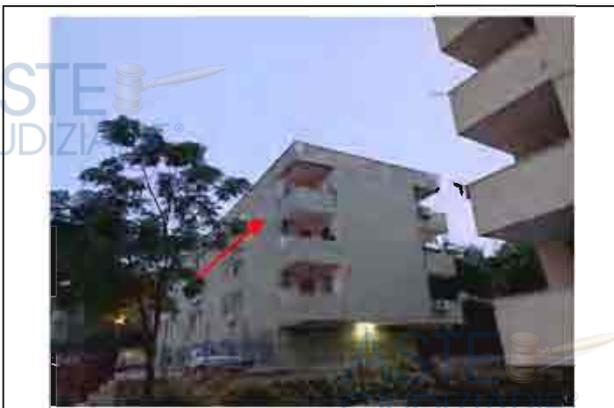
Fronte nord-ovest dell'edificio con vista della porzione immobiliare di piano 3° oggetto di valutazione

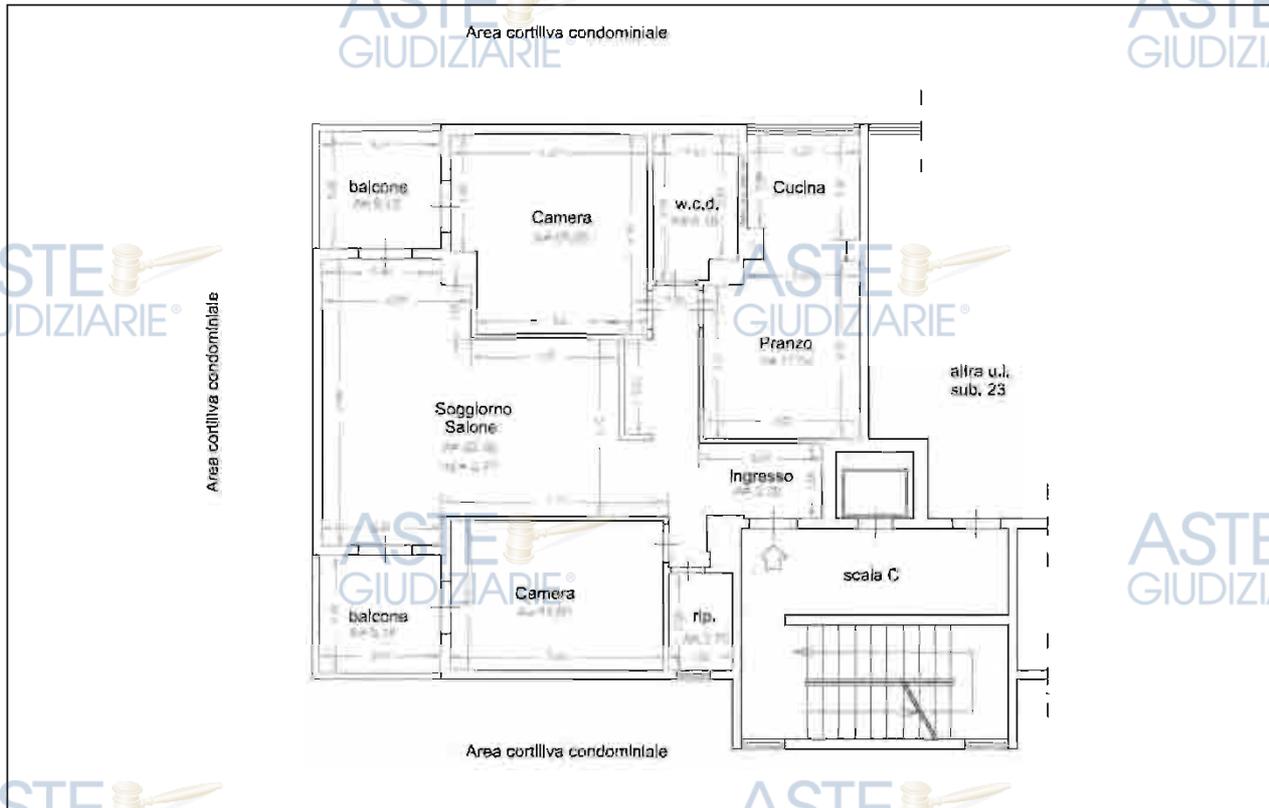
Tutti gli affacci godono di un'ottima luminosità, poiché distanti da fabbricati circostanti. Il fabbricato, complessivamente, versa in un sufficiente stato d'uso e manutenzione, in sede di sopralluogo si sono accertate delle umidità nel soffitto, sparse su tutto l'appartamento, derivate da infiltrazioni dal terrazzo di copertura. Tali infiltrazioni hanno causato lo sfaldamento dell' strato di coloritura e di

finitura ed in alcuni punti il distaccamento dell'intonaco. Si evidenziano altresì criticità connesse alle finiture ed agli intonaci esterni (facciate, cornicioni, sotto-balconi ecc. ecc.), tuttavia, da un'indagine visiva non sono state rilevate criticità strutturali.

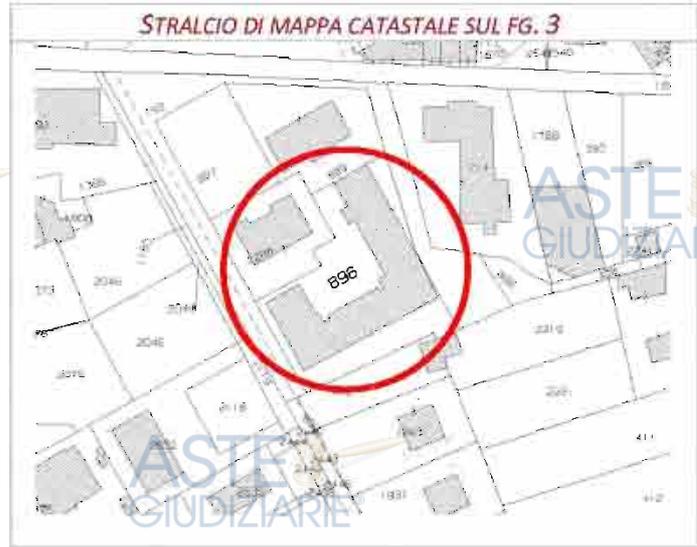
L'edificio su cui insiste l'unità immobiliare oggetto di indagine risulta correttamente rappresentato nella mappa catastale, esso è identificato alla sezione terreni del catasto con la particella n. 896.

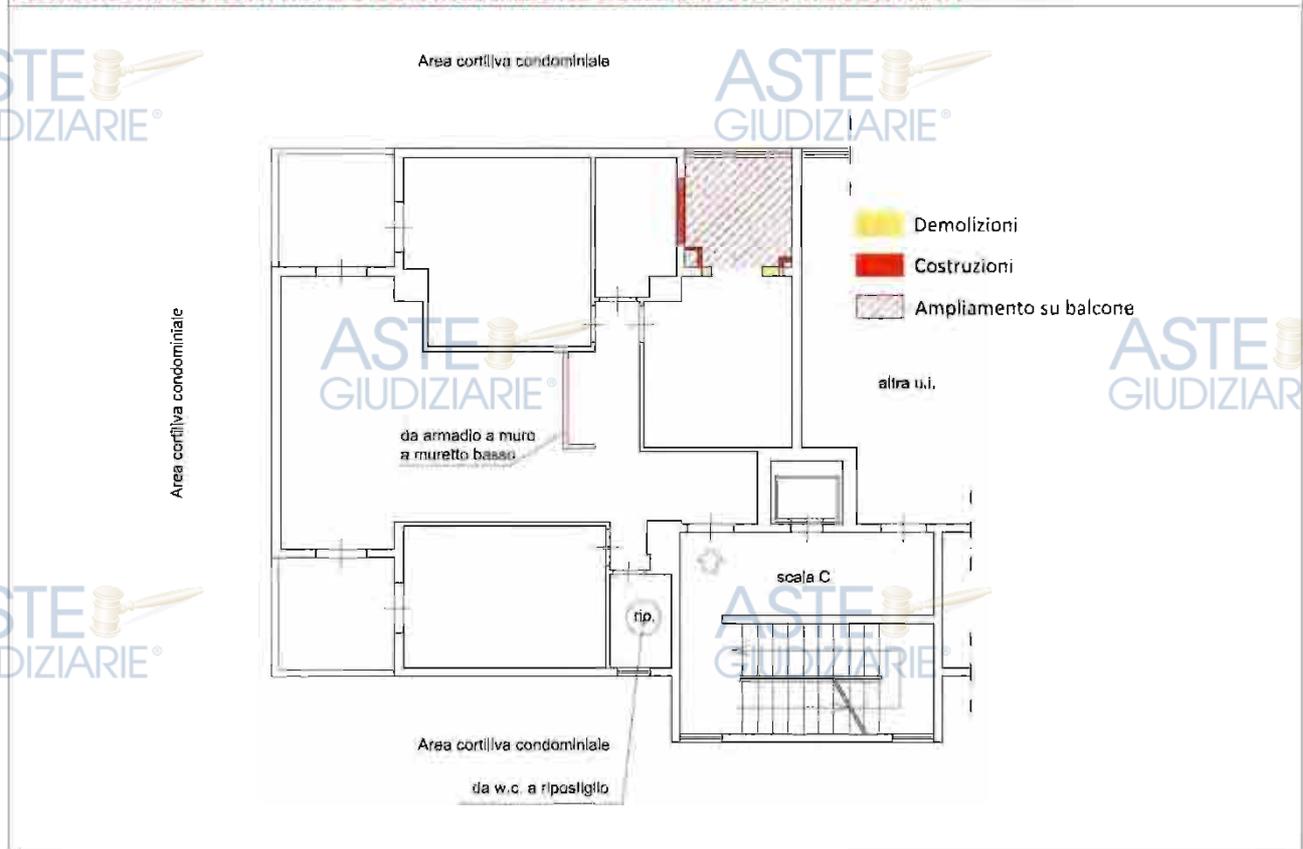
PLANIMETRIA DI CONFRONTO CON INDICAZIONE DELLE CRITICITÀ RISCONTRATE

Dal confronto effettuato tra lo stato dei luoghi rilevato e la planimetria catastale depositata all'Agenzia delle Entrate Ufficio del Territorio in data 29/10/1980 (ultima in atti) si sono riscontrate delle criticità consistenti in:

- **Ampliamento per realizzazione di una veranda con struttura precaria amovibile (infilso in alluminio pre-verniciato e vetro) su balcone posto nel prospetto est, nonché annessione di quest'ultima area al vano cucina previa demolizione del muro perimetrale. A seguito di tale attività edilizia è stata altresì modificata la finestra (già prospiciente sul balcone) ridimensionandola e rendendola, quindi, una luce (finestra alta).**
- **Diversa distribuzione degli spazi interni per eliminazione di un armadio a muro e trasformazione dell'originario secondo w.c. in ripostiglio;**
- **Errata indicazione della toponomastica per mancata inserimento del numero civico nonché di errata identificazione del piano (secondo non corretto, invece che terzo dato corretto).**

Per effetto delle difformità sopra riscontrate, per rendere l'immobile regolare sotto l'aspetto catastale è necessario presentare una variazione planimetrica all'Agenzia delle Entrate Ufficio del Territorio di Palermo a mezzo di pratica DOCFA, previo adeguamento edilizio e secondo le modalità meglio riportate al successivo paragrafo 2.6 risposta al quesito 6.

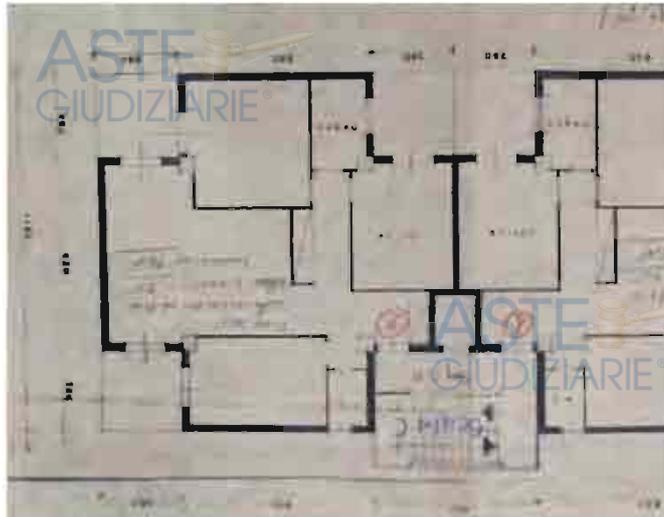
Qui di seguito si riporta lo stralcio planimetrico del progetto approvato dalla Commissione Edilizia del 10/09/1977 cui ha fatto seguito la Concessione Edilizia n. 29 del 08/07/1978

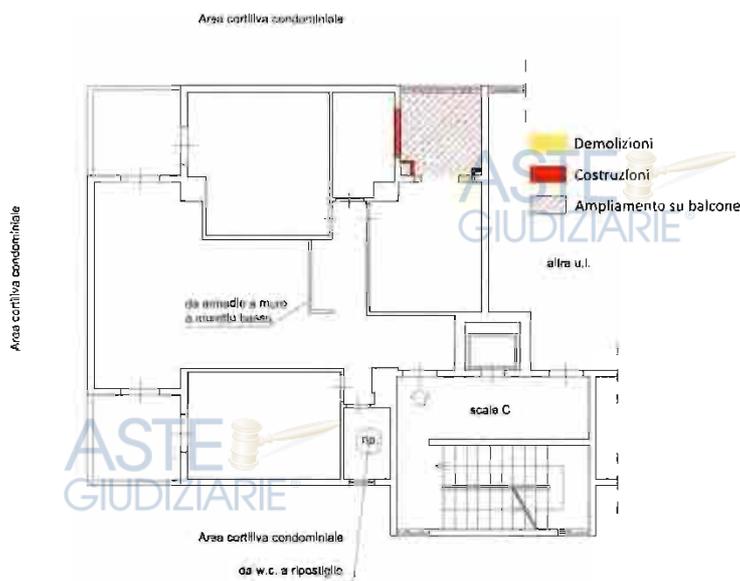
- Ampliamento per chiusura del balconcino afferente al vano cucina con infissi in alluminio pre-verniciato e vetro, con conseguente annessione di quest'ultima superficie all'unità abitativa previa demolizione del muro perimetrale, tale da rendere i due ambienti unici;
- Modifica di prospetto per ridimensionamento della finestra afferente al w.c.b. e prospiciente il balconcino chiuso. La modifica è consistita essenzialmente nel chiudere la finestra fino a renderla una luce e non un affaccio. Ciò anche in virtù delle modifiche derivate dall'annessione del balcone al vano cucina;

Diversa distribuzione degli spazi interni per demolizione parziale di un muro già utilizzato come incavo per un armadio, nonché la trasformazione del w.c. sussidiario in ripostiglio.

Qui di seguito si riporta la planimetria dell'unità immobiliare con indicazione delle criticità riscontrate
