## TRIBUNALE DI PALERMO

**Esecuzione Immobiliare R.G. Es. 201/2022**

**PERIZIA DI STIMA IMMOBILIARE**

*Appartamento ubicato nel Comune di Capaci, in Via Monsignor Siino n. 51 (ex 45)*

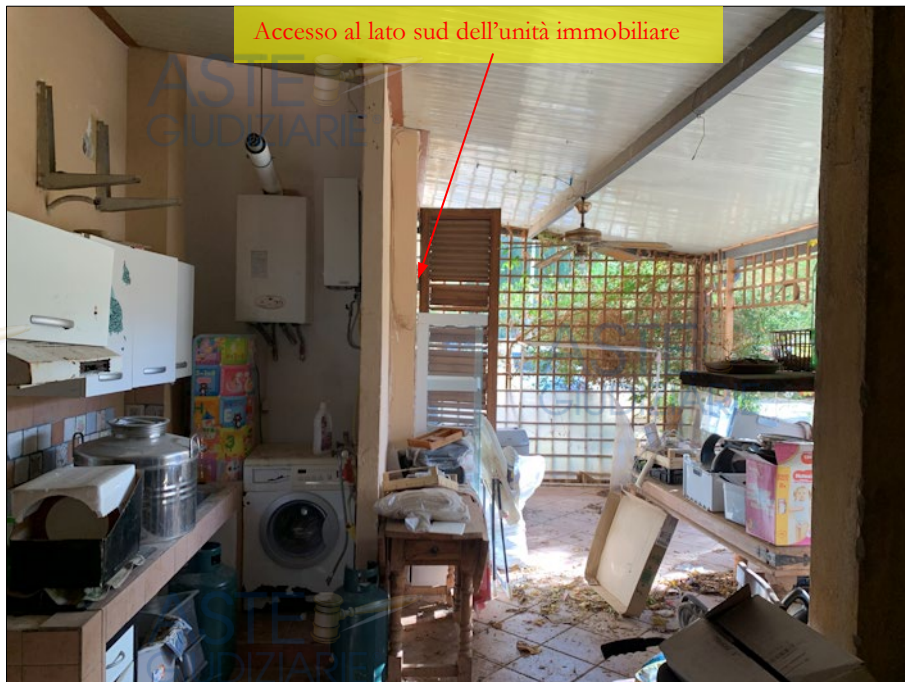
**Figura 9:** Fotogramma della porzione di cortile condominiale sul lato sud dell'edificio, delimitata e incorporata nell'immobile

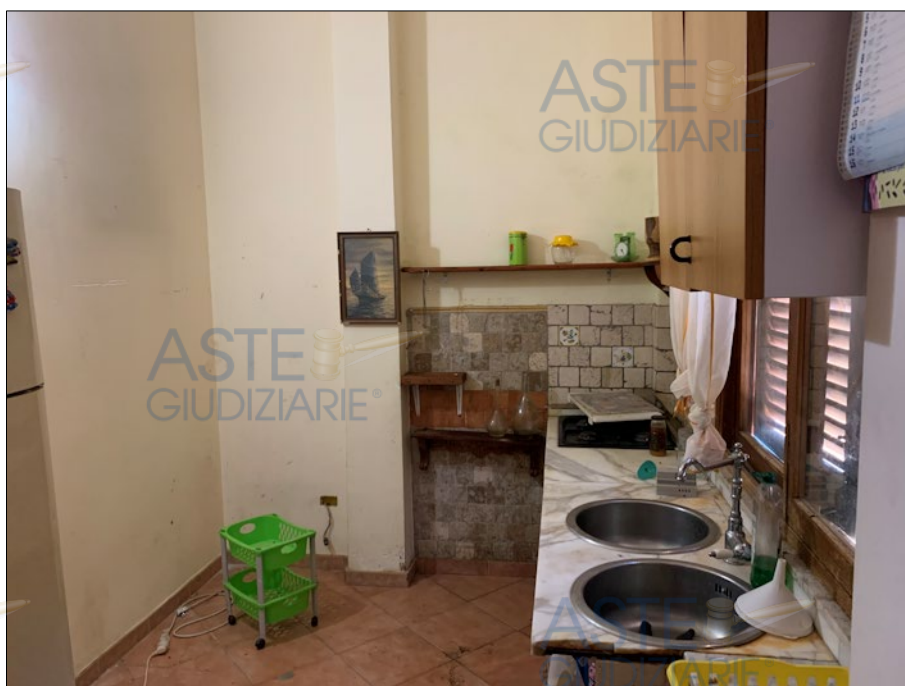
condominiale. Analogamente, si riscontra che il locale denominato in planimetria “Cucina 2” risulta urbanisticamente difforme e non regolarizzabile, derivando dall’illegittima annessione all’unità immobiliare di una struttura realizzata su superficie di proprietà condominiale.

**Figura 16:** Particolare della cucina del lato sud dell'immobile ("Cucina 2" in planimetria)

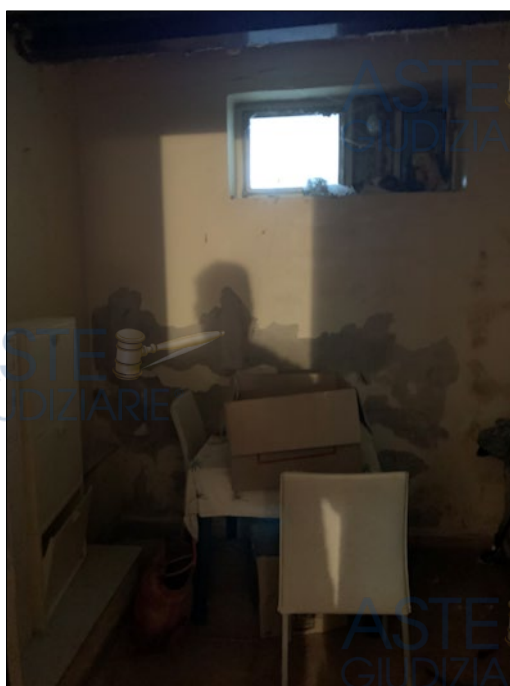
**Figura 21:** Particolare del terrazzo coperto con tettoia ubicato nella chiostрина interna, con accesso dalla camera "Letto 3"

Ulteriore difformità concerne la realizzazione di una copertura, mediante struttura di protezione, di un terrazzo di modeste dimensioni ubicato alla base di una porzione di chiostrina interna dell'edificio.
