TRIBUNALE DI PALERMO

Esecuzione Immobiliare R.G.Es. 207/2023

PERIZIA DI STIMA IMMOBILIARE

Appartamento di Tipo popolare (Cat. A/4) sito in Villabate (PA),

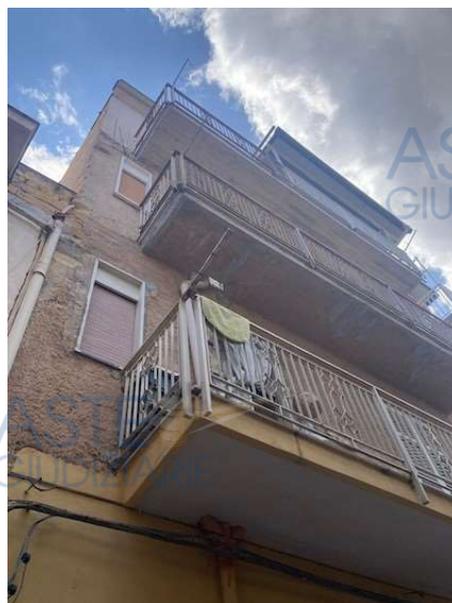
Foto n. 2 prospetto fabbricato su strada

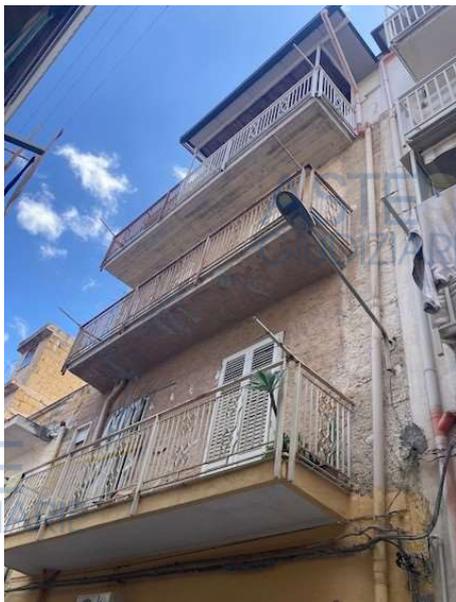
Foto n. 3 prospetto fabbricato

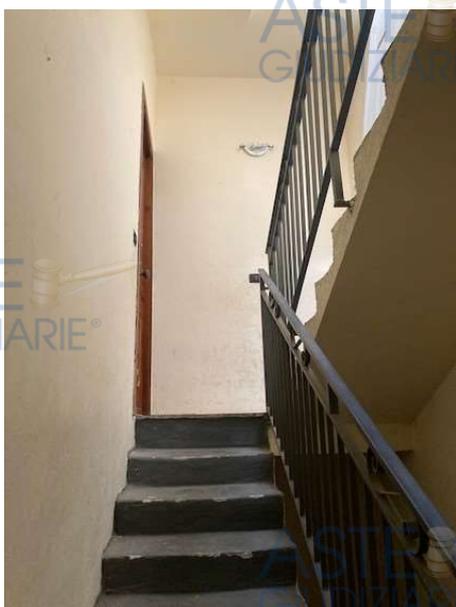
parte dismesso, i serramenti sono in ferro pieno con vetro singolo, le porte interne sono in tamburato di legno, l'acqua calda sanitaria era prodotta da uno scaldabagno elettrico, per gli impianti non è stata prodotta nessuna certificazione e/o dichiarazione di conformità, anche il fabbricato di cui è parte l'appartamento si presenta in mediocri condizioni manutentive con prospetti da definire e ,a scala comune, dopo il primo piano, in cemento da rivestire.

Foto n. 5 scala comune

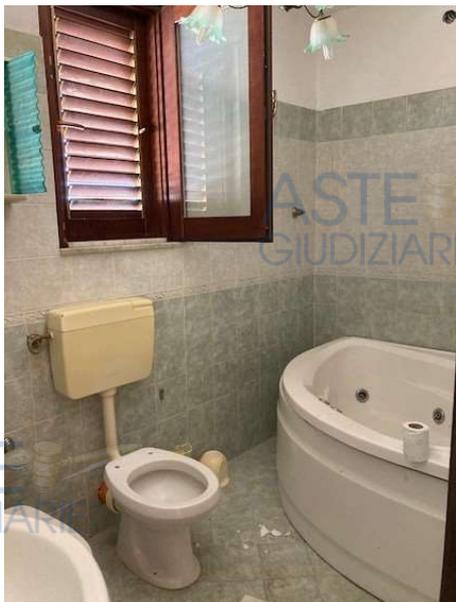
Foto n. 7 wcb terzo piano

Nel corso del sopralluogo all'immobile si sono rilevate alcune difformità rispetto ai titoli concessori, più precisamente si è riscontrata la copertura del terrazzo, l'apertura della finestra del bagno al terzo piano sul prospetto principale, la realizzazione del balcone al terzo piano, diversa destinazione di alcuni vani interni. Inoltre, si è rilevata una differenza nella sagoma del fabbricato certamente dovuta a degli errori di rappresentazione sugli elaborati tecnici allegati alla concessione in sanatoria, errori riscontrabili già dal certificato di collaudo statico del fabbricato, e che sostanzialmente consistono in una errata rappresentazione del lato destro del fabbricato, indicato come inclinato rispetto via Di Gregorio ma in realtà pressoché perpendicolare alla stessa, peraltro il fabbricato, è al centro di una cortina di fabbricati e non potrebbe avere sagoma diversa da quella rilevata sui luoghi e descritta nel certificato di collaudo statico, allegato alla stessa concessione in sanatoria.

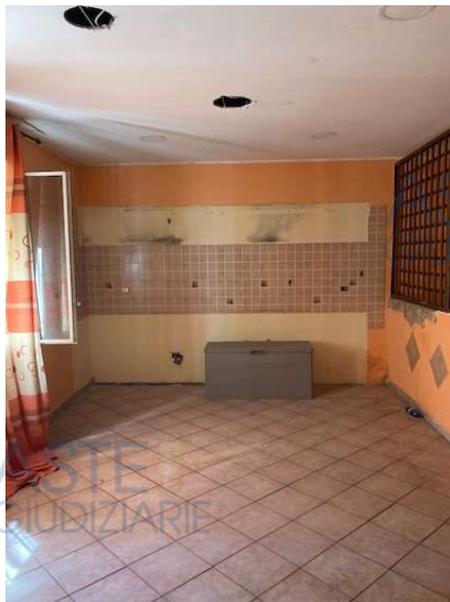
Condizioni di manutenzione dell'immobile e degli impianti: l'appartamento versa in mediocri condizioni manutentive, con tracce di infiltrazioni d'acqua sul soffitto del terzo piano, sul soffitto del soggiorno al secondo piano e sulla parete retrostante la zona cottura al terzo piano, muri rovinati, il pavimento del bagno al secondo piano ha delle piastrelle rotte, in una delle camere al secondo piano, che era originariamente la cucina, i rivestimenti sono stati coperti con intonaco ma alcune piastrelle si sono comunque staccate dal muro e sono ancora visibili gli attacchi dell'impianto idrico e di scarico, l'impianto elettrico è in

Foto n. 8 zona cottura terzo piano

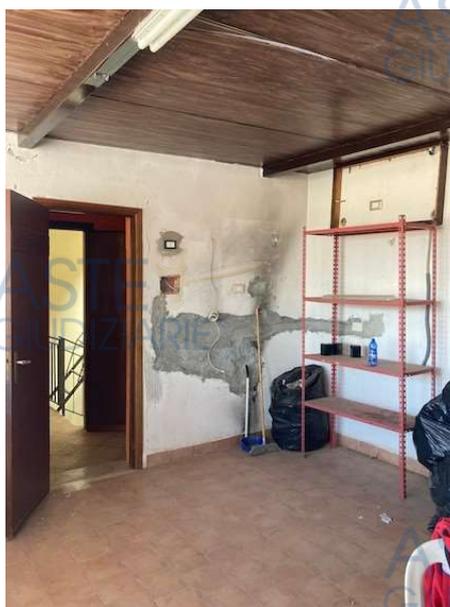
Foto n. 10 terrazza coperta terzo piano

Le descritte difformità sono in parte sanabili, con una CILA tardiva per regolarizzare la diversa distribuzione interna, dal momento che i costi per la regolarizzazione delle altre difformità sarebbero troppo onerosi in rapporto al valore dell'immobile si è prevista la messa in pristino della terrazza con l'eliminazione della copertura e la chiusura della finestra del bagno al terzo piano, per quanto alla difformità grafica sulla sagoma del fabbricato, anche dopo il confronto con i tecnici del comune di Villabate, si ritiene che l'errore di rappresentazione sia palese e non infici il titolo in sanatoria rilasciato.

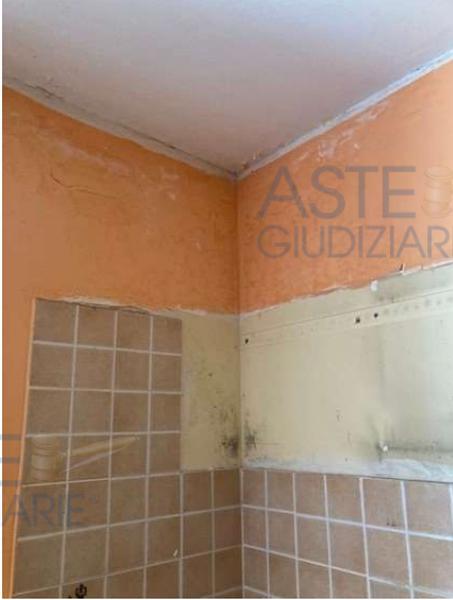
Foto n. 11 tracce infiltrazioni terzo piano

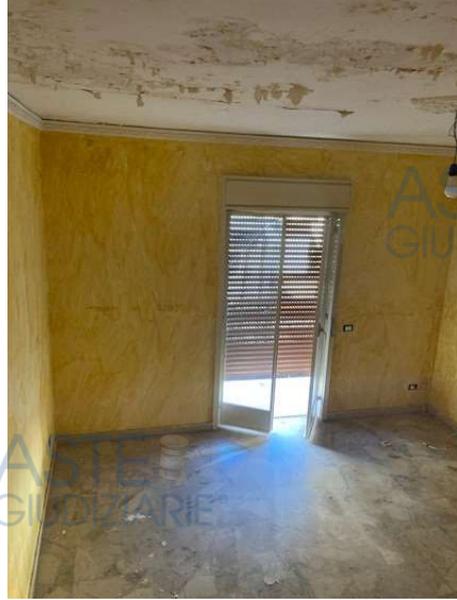
Foto n. 12 soggiorno secondo piano

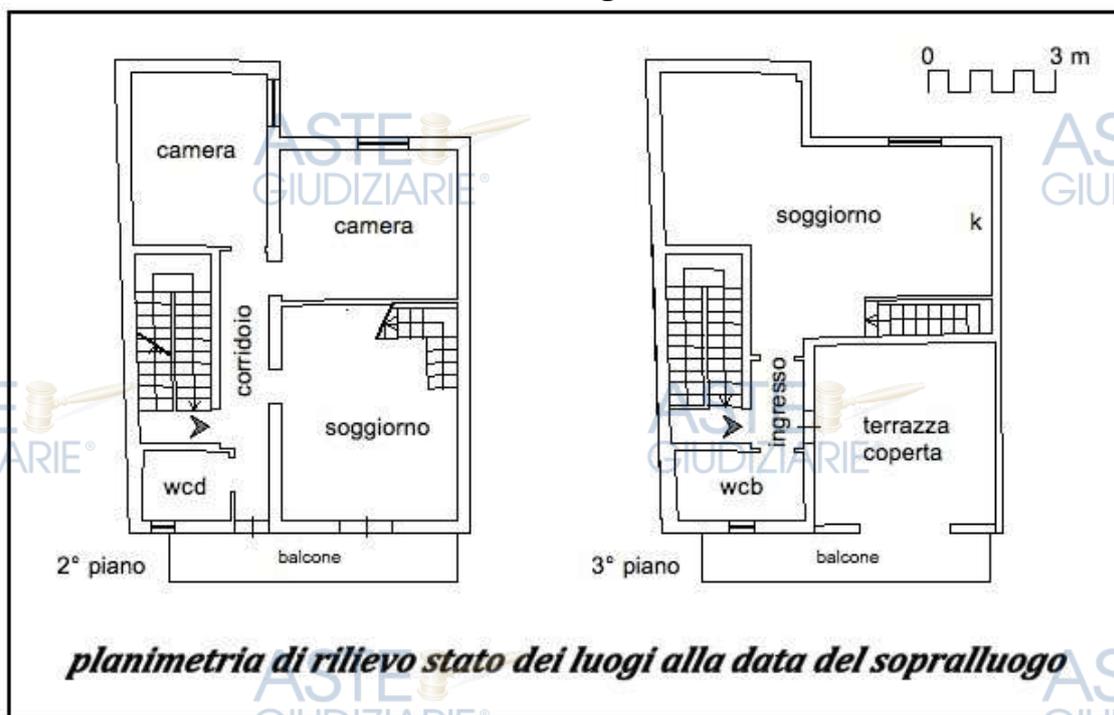
Planimetria di rilievo dello stato di fatto

Superficie utile interna: 100,10 mq

Superficie commerciale: 134,00 mq (calcolata secondo i criteri descritti nel quesito n. 12)

Altezza utile interna: 3,00 m.

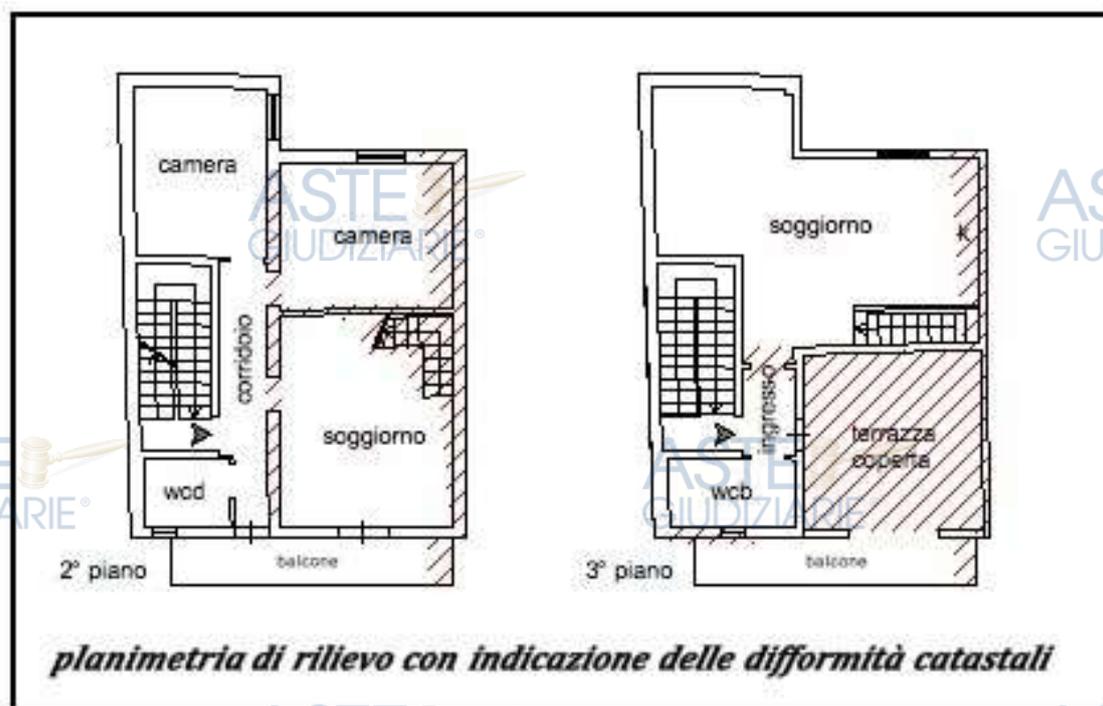
La planimetria catastale attuale è la planimetria d'impianto presentata il 9 gennaio 1988, dal confronto con lo stato dei luoghi emergono delle difformità nella distribuzione interna e nella consistenza, l'immobile dovrà essere regolarizzato secondo quanto dettato dalla normativa edilizia in vigore, solo dopo la regolarizzazione si dovrà procedere alla regolarizzazione delle difformità catastali attraverso la redazione e presentazione di un DOCFA, il cui costo è di 800,00 euro, inclusi gli oneri, da detrarre dal valore di stima.

Rilievo attuale dei luoghi con indicazione grafica delle difformità riscontrate rispetto alla planimetria catastale (All. 6)

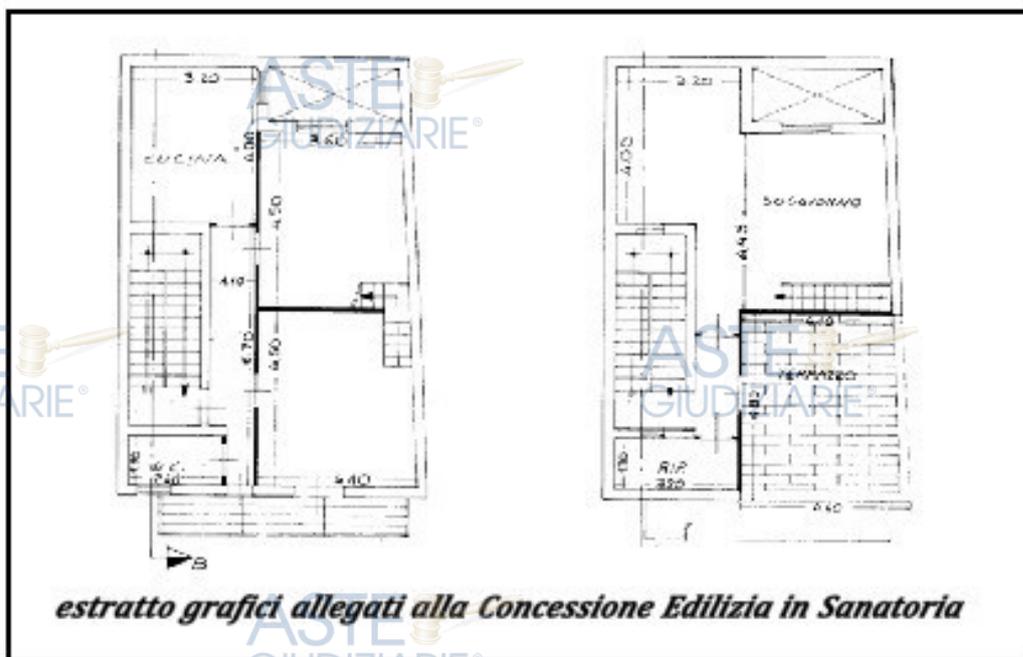
estratto grafici allegati alla Concessione Edilizia in Sanatoria

Estratto grafico delle planimetrie allegate alla concessione in sanatoria

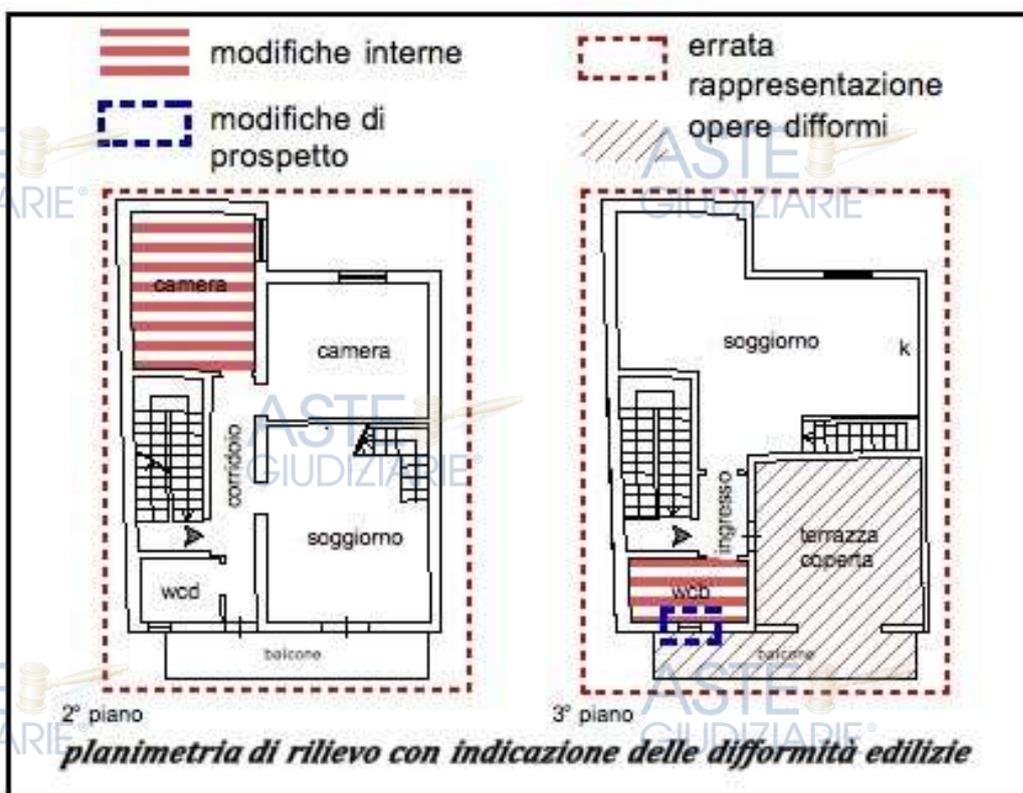
Nel corso del sopralluogo all'immobile si sono rilevate alcune difformità rispetto ai titoli concessori, più precisamente si è riscontrata la copertura del terrazzo, l'apertura della finestra del bagno al terzo piano sul prospetto principale, la realizzazione del balcone al terzo piano, diversa destinazione di alcuni vani interni. Inoltre, si è rilevata una differenza nella sagoma del fabbricato certamente dovuta a degli errori di rappresentazione sugli elaborati tecnici allegati alla concessione in sanatoria, errori riscontrabili già dal certificato di collaudo statico del fabbricato, e che sostanzialmente consistono in una errata rappresentazione del lato destro del fabbricato, indicato come inclinato rispetto via Di Gregorio ma in realtà pressoché perpendicolare alla stessa, peraltro il fabbricato, è al centro di una cortina di fabbricati e non potrebbe avere sagoma diversa da quella rilevata sui luoghi e descritta nel certificato di collaudo statico, allegato alla stessa concessione in sanatoria.

planimetria di rilievo con indicazione delle difformità edilizie

Planimetria di rilievo attuale con indicazione delle difformità edilizie (All. 8)

Le descritte difformità sono in parte sanabili, con una CILA tardiva per regolarizzare la diversa distribuzione interna, dal momento che i costi per la regolarizzazione delle altre difformità sarebbero troppo onerosi in rapporto al valore dell'immobile si è prevista la messa in pristino della terrazza con l'eliminazione della copertura e la chiusura della finestra del bagno al terzo piano, le opere di messa in pristino degli abusi ai sensi della vigente normativa rientrano tra le opere eseguibili nel regime di edilizia libera, per quanto alla difformità grafica sulla sagoma del fabbricato, anche dopo il confronto con i tecnici del comune di Villabate, si ritiene che l'errore di rappresentazione sia palese e non infici il titolo in sanatoria rilasciato.

I costi per le opere di messa in pristino e per la regolarizzazione della diversa distribuzione interna, comprensivi di forniture, oneri tecnici, sanzioni e diritti, iva, sono stati calcolati a corpo in euro 3.500,00.
