PROCEDURA ESECUTIVA IMMOBILIARE R.G.E. 208/2019  
(MEDIC S.r.l. contro \_\_\_\_\_)

RELAZIONE DI STIMA

LOTTO A

Intera e piena proprietà dell'appartamento cat. A/2 sito a Palermo, viale Michelangelo n. 2165,  
scala B, piano 4° (Catasto Fabbricati del comune di Palermo foglio 38, p.lla 2357, sub 29)

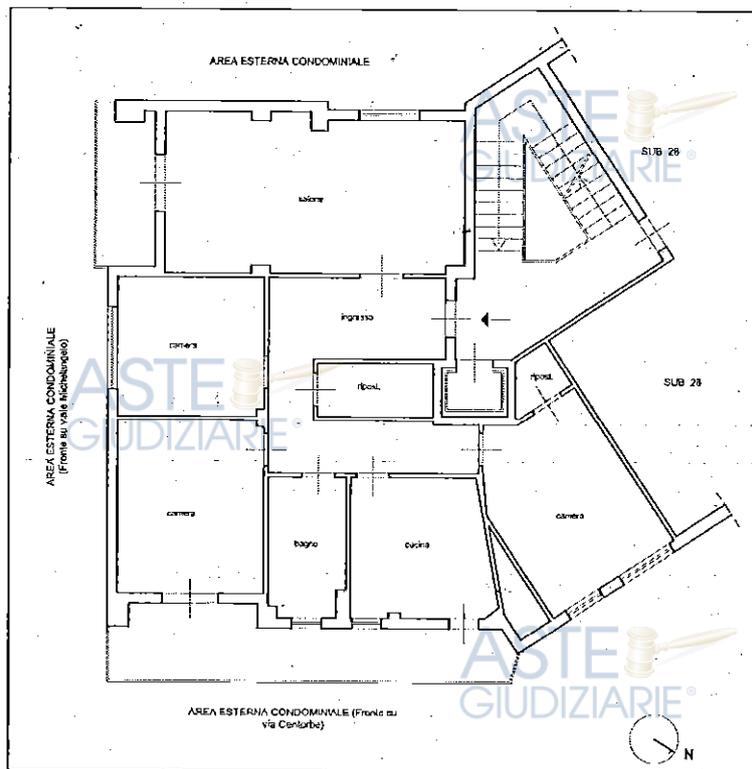
L'immobile gode di tre esposizioni (a sud ovest, a sud est e a nord est), ragion per cui è ben ventilato e soleggiato. L'altezza utile dell'appartamento è pari a 2,90 m.

L'attuale stato dei luoghi è conforme alla planimetria depositata al Catasto in data 13/12/1986 (all. 7).

Fig. 6- Planimetria dello stato reale dei luoghi.

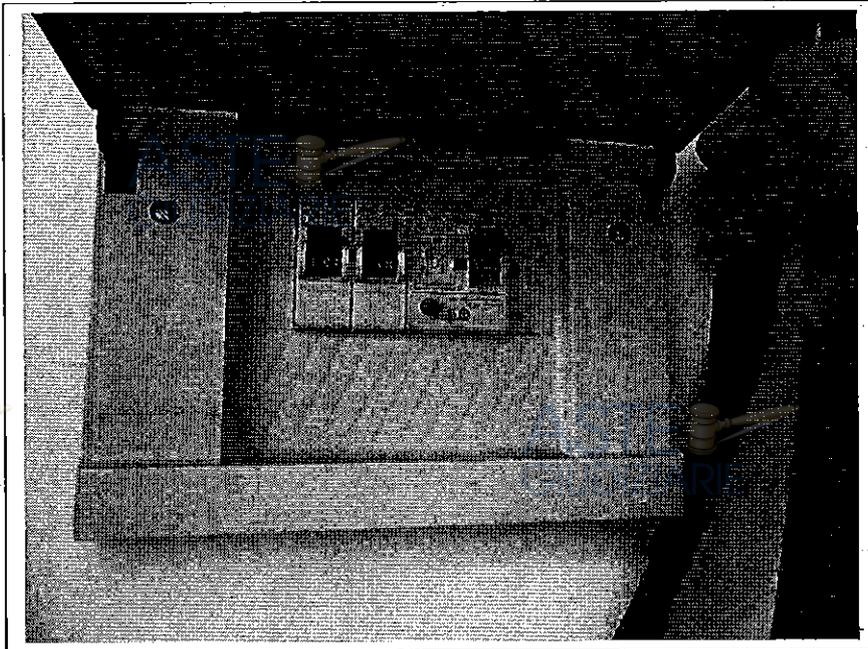
Foto 31 – Quadro elettrico.

Dal punto di vista tecnologico l'impianto idrico e l'impianto elettrico sono sottotraccia ma sono obsoleti. La distribuzione dell'acqua è condominiale e l'appartamento è dotato di un contatore a discarica. L'impianto elettrico è dotato di salvavita e di un proprio contatore.

In merito alle condizioni generali dell'immobile si ravvisa l'opportunità di lavori di ristrutturazione soprattutto per quanto concerne l'adeguamento degli impianti alle norme vigenti.

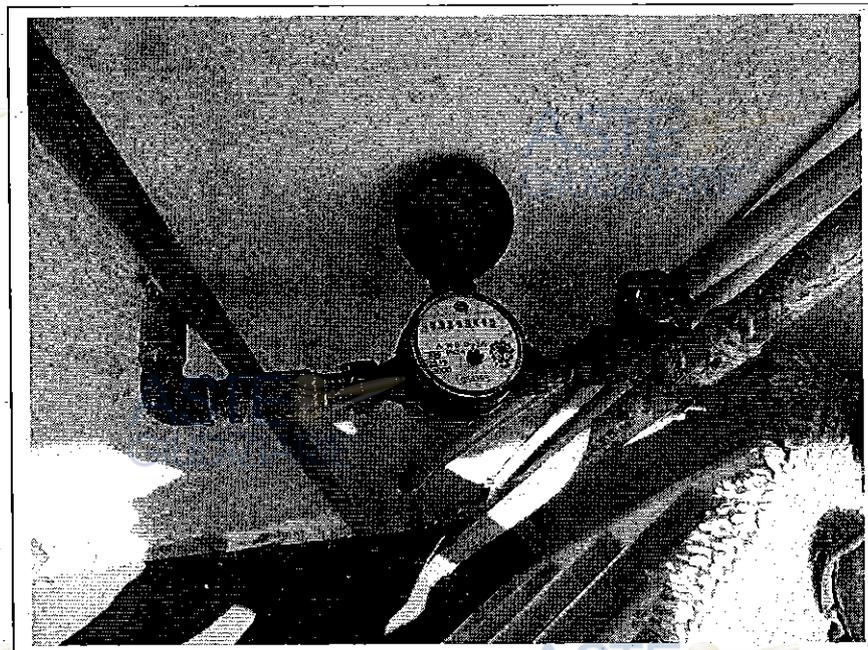
Foto 32 – Contatore idrico.

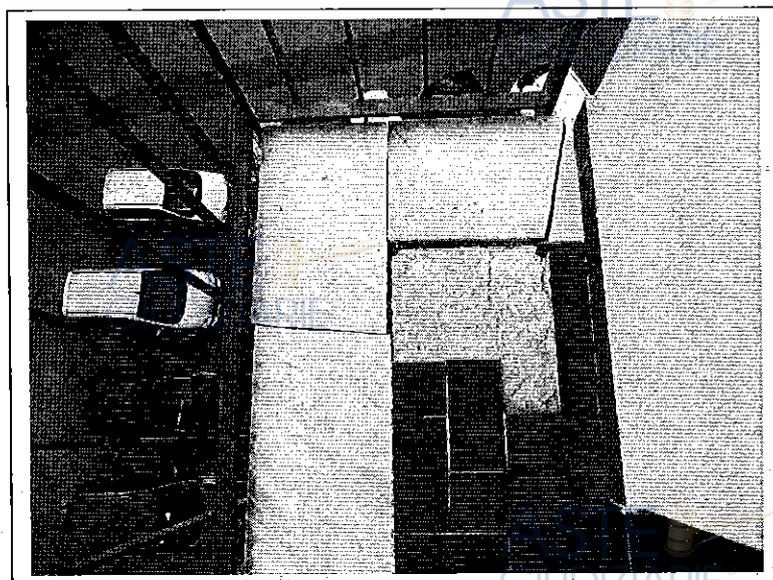
La sottoscritta ha effettuato due sopralluoghi, nelle date del 23/03/2023 e del 12/04/2023, eseguendo una ricognizione sia dell'immobile pignorato che dell'immobile sottostante. I sopralluoghi presso l'immobile di terzo piano hanno confermato l'esistenza dei danni lamentati dai signori [REDACTED] e dall'Amministratrice di condominio consistenti in distacchi di intonaco, macchie di umidità, rigonfiamenti della tinteggiatura e microlesioni localizzati nei sottobalconi dell'immobile pignorato costituenti soffitti dell'immobile di piano terzo. Recandosi nell'appartamento pignorato la sottoscritta ha potuto constatare il pessimo stato di manutenzione della pavimentazione dei balconi. La situazione è apparsa nettamente peggiorata rispetto a quella constatata nel primo sopralluogo del 05/07/2021 durante il quale la sottoscritta, pur notando la vetustà della pavimentazione, non aveva rilevato particolari situazioni di criticità. In suddetta occasione, infatti, la pavimentazione dei balconi era apparsa continua, senza particolari dissesti. Al contrario, in occasione dei sopralluoghi del 23/03/2023 e del 12/04/2023 la sottoscritta ha rilevato un notevole peggioramento del condizioni del piano di calpestio dei balconi dell'appartamento pignorato (sia quello prospiciente viale Michelangelo sia quello prospiciente via Centorbe) con la presenza di alcune lastre di marmo sconnesse o spaccate e di alcune mattonelle mancanti.

Foto 33 - Immobile pignorato. Balcone prospiciente viale Michelangelo. Lastre di marmo rotte, sconnesse. Pavimentazione mancante.

All'esito degli accertamenti, in data 17/04/2023, la sottoscritta ha depositato nel fascicolo telematico la propria relazione nella quale ha concluso con ragionevole certezza che *la causa delle infiltrazioni e dei degradi verificatesi nell'appartamento di piano 3°, nonché la causa del deterioramento dei frontalini è da imputarsi alle cattive condizioni di conservazione dell'estradosso dei balconi dell'appartamento pignorato*, e per tale motivo, ha elaborato distinti computi metrici aventi ad oggetto a) i lavori di messa in sicurezza e di ripristino dei sottobalconi da eseguirsi nell'appartamento di Viale Michelangelo n. 2165, scala B, piano 3° (proprietà [REDACTED]) b) i lavori di rifacimento della pavimentazione e dell'impermeabilizzazione dei balconi dell'appartamento pignorato di Viale Michelangelo n. 2165, scala B, piano 4°, al fine di eliminare la causa delle infiltrazioni; c) il ripristino dei frontalini.

Qualora al momento dell'aggiudicazione del bene il debitore non avesse provveduto a tale onere si rende necessario che il nuovo proprietario (l'aggiudicatario) intervenga a ristrutturare l'estradosso dei balconi e i frontalini al fine di eliminare la causa delle infiltrazioni e scongiurare il pericolo di ulteriori possibili crolli nell'appartamento sottostante con nocumento per le persone che vi risiedono.

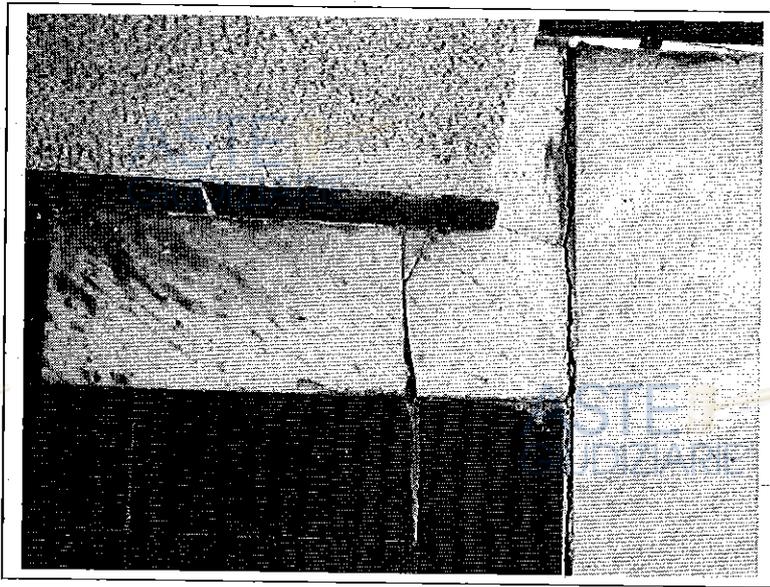
Foto 34 - Immobile pignorato. Balcone prospiciente viale Michelangelo.  
Lastre di marmo rotte, sconnesse e con fughe usurate.

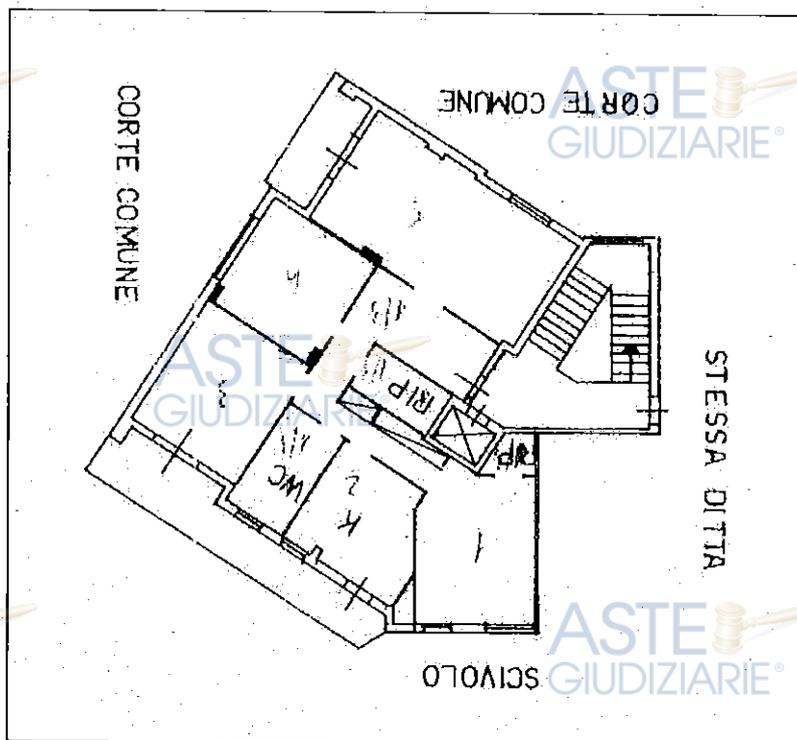
Dal confronto tra la planimetria catastale dell'immobile pignorato, depositata al Catasto in data 13/12/1986 (all. 7), e il rilievo dello stato di fatto (all. 10) non sono emerse difformità.

Fig. 7 – Estratto della planimetria catastale depositata il 13/12/1986.

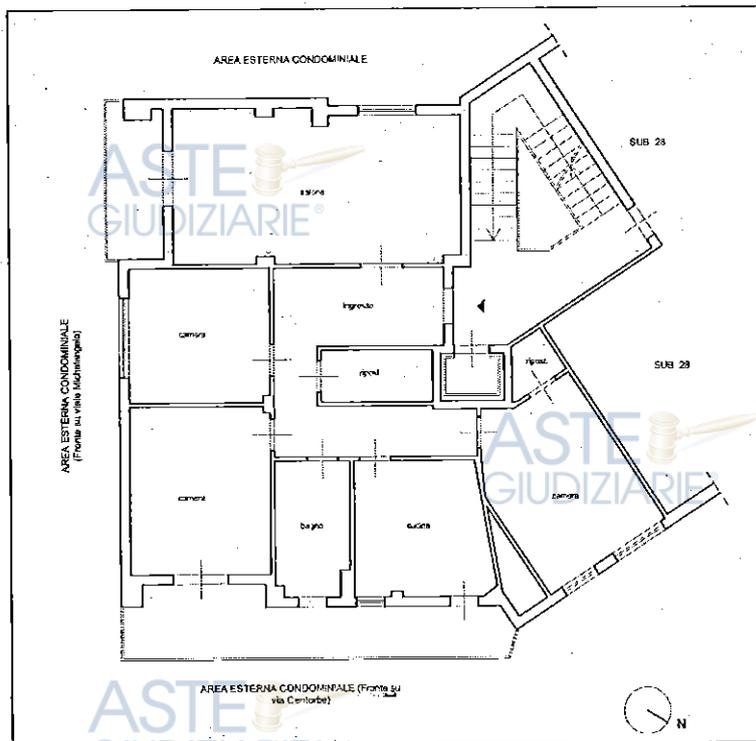
Fig. 8 - Rilievo dello stato di fatto.
