**Tribunale di Palermo**  
**Sesta Sezione Civile Esecuzioni Immobiliari**  
**-Proc. Es. Imm. N.R.G. 212/19-**  
**“[REDACTED] contro XXXXX”**  
**Giudice: Dott. ssa Alessia Lupo**

### Relazione del Lotto A:

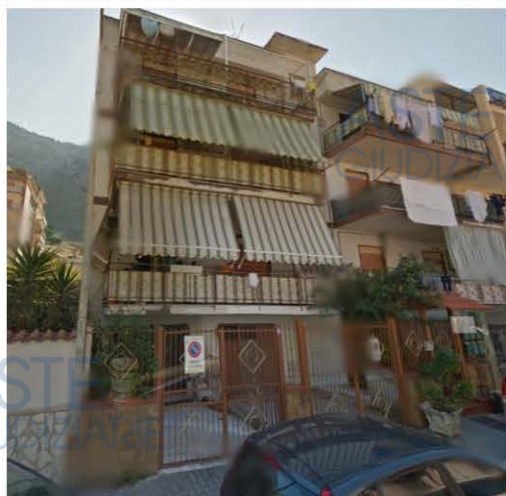
Esterno: Veduta dell'intero fabbricato.

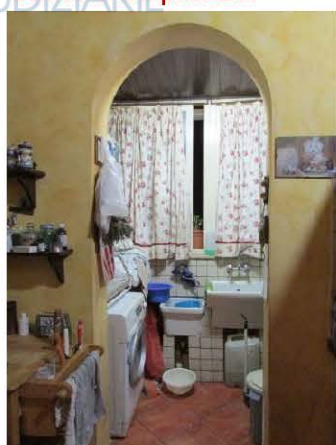
Veranda(ampliamento).

L'immobile, come precedentemente specificato, è provvisto di istanza di condono che ad oggi non è stata definita. Inoltre occorre eliminare gli abusi consistenti in ampliamenti su chiostrine condominiali e diversa distribuzione degli spazi interni.

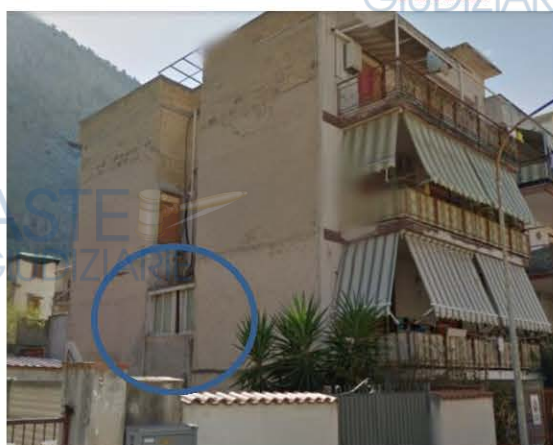
Veranda dall'esterno(ampliamento).

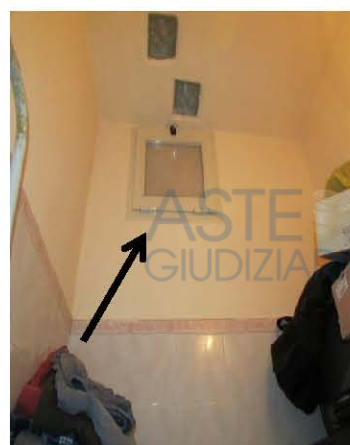
Ripostiglio (ampliamento).
