**TRIBUNALE DI PALERMO**  
**SEZIONE SESTA CIVILE**  
**ESECUZIONI IMMOBILIARI**

**Procedura esecutiva n. 212/2021 R.G. Es.**

**RELAZIONE DI CONSULENZA TECNICA D'UFFICIO**

**LOTTO UNICO**

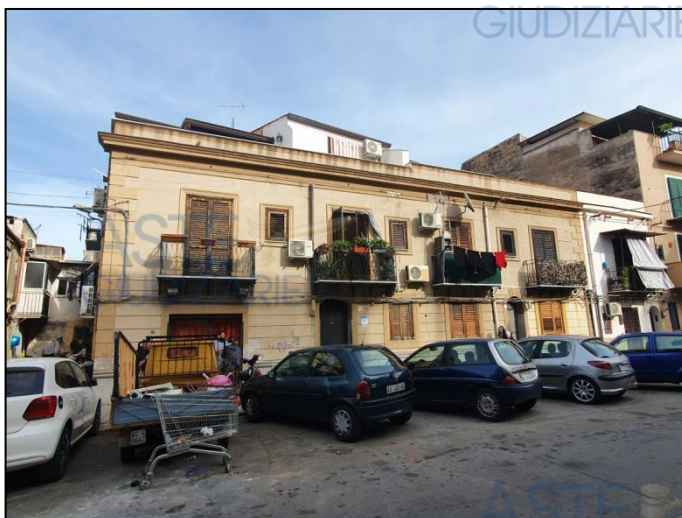
Foto 1- Immagine fabbricato

L'unità immobiliare pignorata fa parte di un fabbricato a tre livelli fuori terra, ubicato in via Brancaccio n. 74 e con accesso anche da Cortile Termini n. 2 (foto 1-4), costruito presumibilmente nei primi anni del Novecento, in aderenza per un lato, ad altro edificio.

L'edificio è composto da piano terra, piano primo e piano secondo arretrato rispetto al prospetto; ha struttura in muratura portante e solai in legno, copertura a falde inclinate coperte da tegole; comprende 12 appartamenti, serviti da una scala e adibiti prevalentemente a residenza, e un magazzino a piano terra; non vi è ascensore né servizio di portierato.

Non si riscontrano, per quel che può dedursi da un esame visivo esterno, segni di carenze strutturali macroscopiche, lo stato di manutenzione e conservazione degli intonaci esterni è **discreto**.

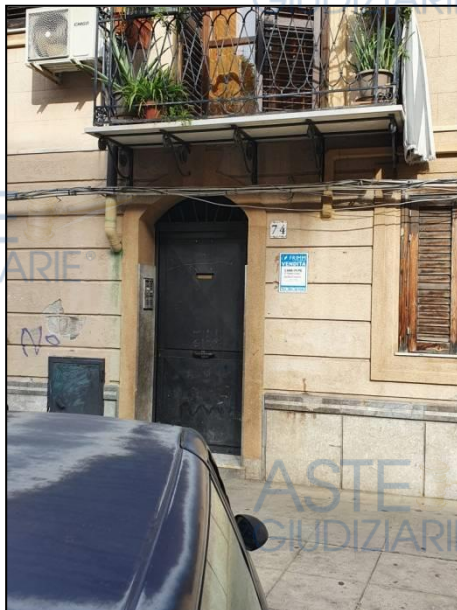
Foto 3 – ingresso da via Brancaccio n. 74

Gli ingressi su via Brancaccio e Cortile Termini sono protetti da portoncini metallici verniciati, rispettivamente a una e a due ante, che immettono in una corte condominiale, a cui si perviene percorrendo rispettivamente due corridoi condominiali; le rampe della scala sono rivestite da lastre di marmo e dotate di ringhiera in ferro; le pareti del vano scala sono trattate con idropittura (foto 6).

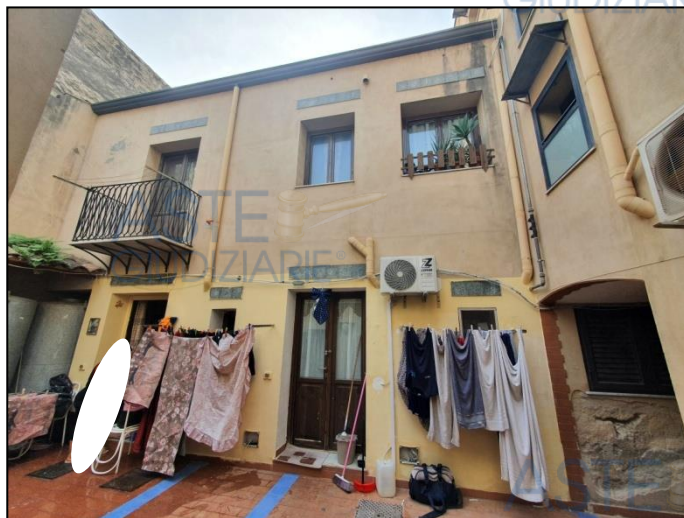
Foto 5 – corte interna

Si accede all'appartamento dalla corte interna, tramite una porta a due ante in legno e vetro (foto 5 e 7).

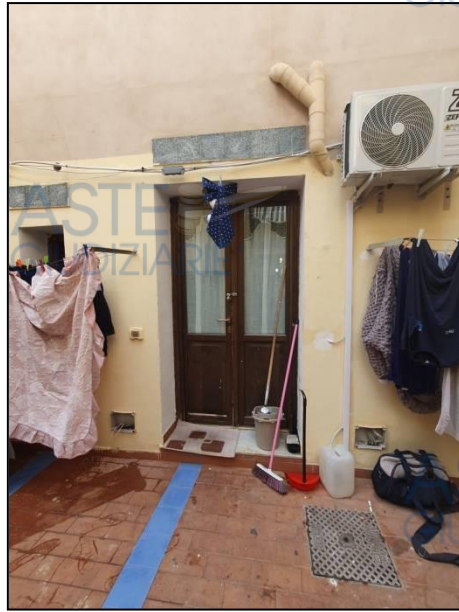
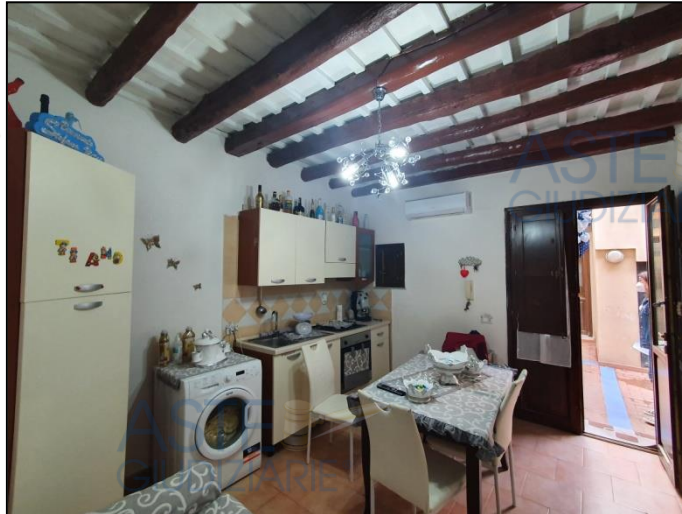
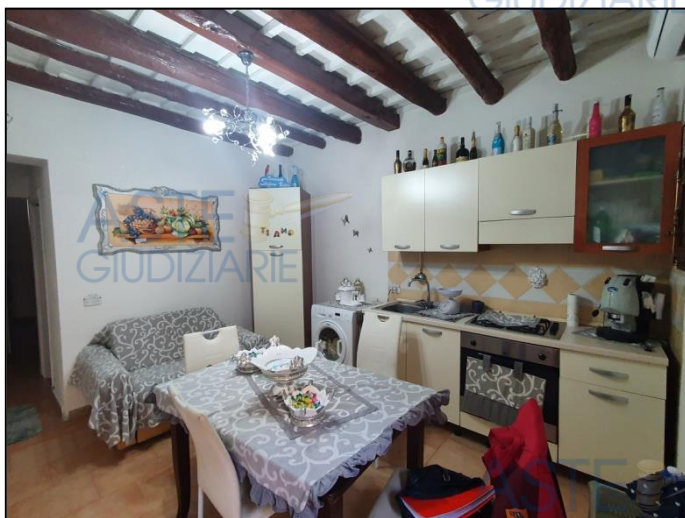
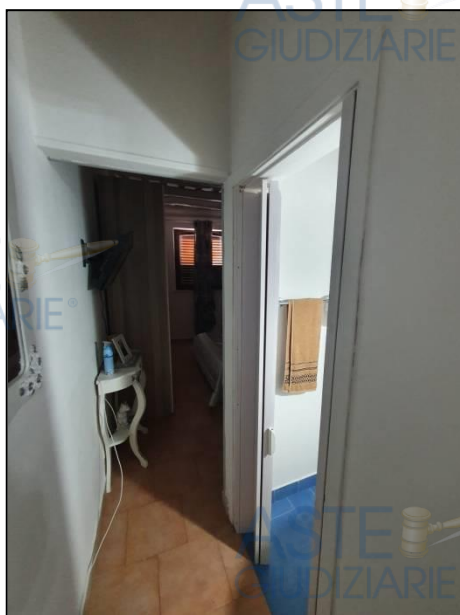
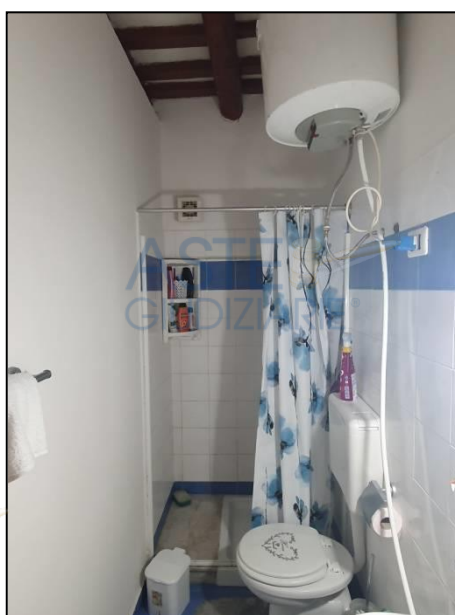
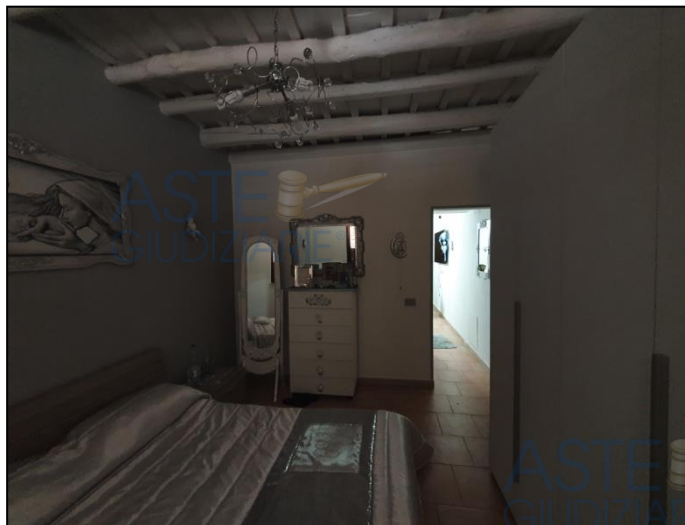
- **Pavimenti:** tutti gli ambienti presentano pavimentazioni con piastrelle in gres.

- **Rivestimenti interni:** il w.c. doccia ha due pareti rivestite da piastrelle in ceramica smaltata, per un'altezza di circa m 2,00; le pareti della zona cottura della cucina sono rivestite da piastrelle di ceramica per un'altezza di m 2,00, le altre pareti della cucina e quelle degli altri ambienti sono trattate con idropittura (foto dalla n. 8 alla n. 13).
- **Servizio igienico:** provvisto di n. 4 pezzi sanitari (lavabo, bidet, vaso, doccia), dotati di rubinetteria moderna.
- **Infissi interni:** "a soffietto" in p.v.c. la porta del w.c. doccia.
- **Infissi esterni:** in legno e vetro sulla corte, in legno protetti da persiane dello stesso materiale su via Brancaccio.

Lo stato conservativo e manutentivo dell'unità immobiliare è **buono**, così come il livello di qualità delle rifiniture e dei materiali adoperati.
