**TRIBUNALE DI PALERMO
SEZIONE VI CIVILE
ESECUZIONI IMMOBILIARI**

Procedura esecutiva n. 214/2025 R.G.Es.

Perizia di stima immobiliare
(Abitazione sita in Carini in via Sant'Anna n. 41/B)

Esperto Stimatore: prof. Antonio Barcellona

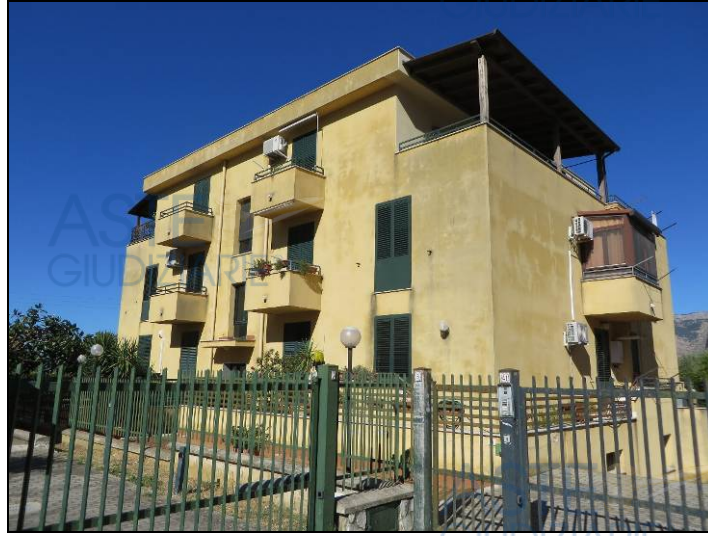
Edificio in cui insistono le unità immobiliari sottoposte a pignoramento

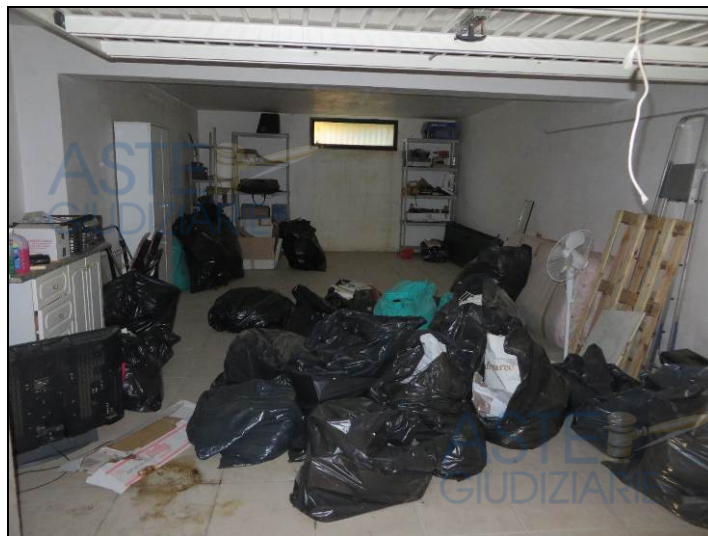
Interno del garage (sub. 20)

Relativamente al garage si osserva che questo è dotato di un punto luce e punto acqua.
