## PREMESSA E MANDATO DI CONSULENZA

L'unità immobiliare pignorata è l'intera piena proprietà di una abitazione, facente parte di un piccolo fabbricato sito in Palermo (PA), via San Lorenzo Colli n. 104, posta al piano terra, identificato al N.C.E.U. del Comune di Palermo al fg. 22, p.lla 820, subalterno 5, per la quota di un 1/1 del diritto di piena proprietà, di **A** nato a XXXXXXXX il 00.00.0000, c.f.: XXXXXXXXXXXXXXXX.

L'immobile oggetto della presente relazione è un'abitazione, sita in Palermo (PA), via San Lorenzo Colli n. 104, posta al piano terra di un piccolo fabbricato a due elevazioni fuori terra, identificata al N.C.E.U. del Comune di Palermo al fg. 22, p.lla 820, subalterno 5.

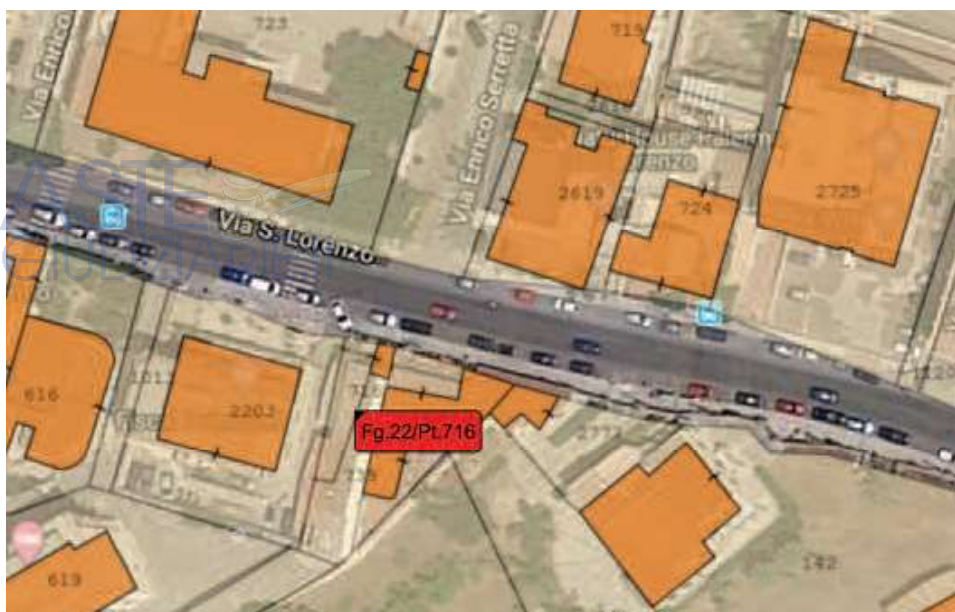
*Sovrapposizione foto satellitare/estratto di mappa catastale*

In ordine alla esatta individuazione dell'immobile pignorato, va precisato che la particella 820 del catasto fabbricati, malgrado la visura catastale riporti come mappale terreni correlati la particella 740, dalle verifiche effettuate, al catasto terreni corrisponde alla particella 716; la sovrapposizione foto satellitare/estratto di mappa catastale ha dato, a meno delle variazioni dovute alle differenti modalità di acquisizione delle immagini e/o rappresentazione, sostanzialmente esito positivo.

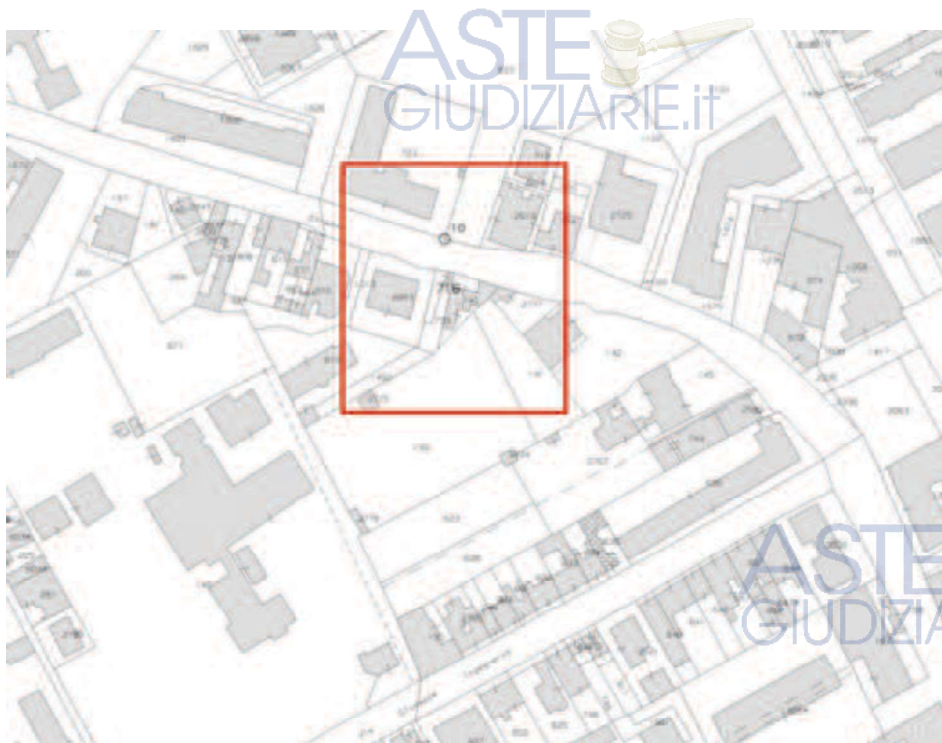
Estratto di mappa catastale – foglio 22 particella 716 (catasto terreni)

Il fabbricato di cui è parte l'appartamento pignorato è stato edificato sulla particella identificata al N.C.T. di Palermo al foglio 22, particella 716, qualità ENTE URBANO.

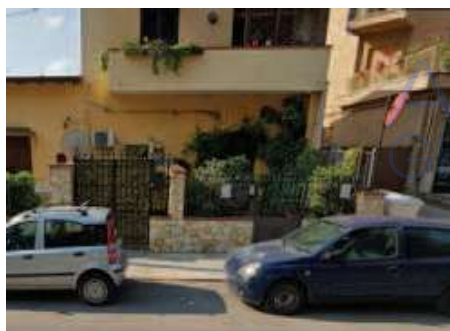
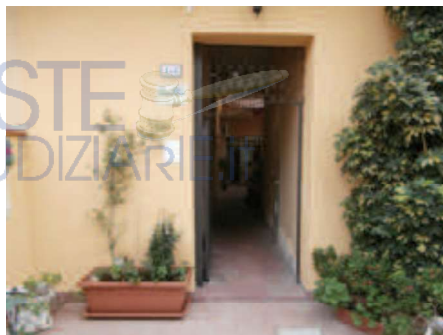
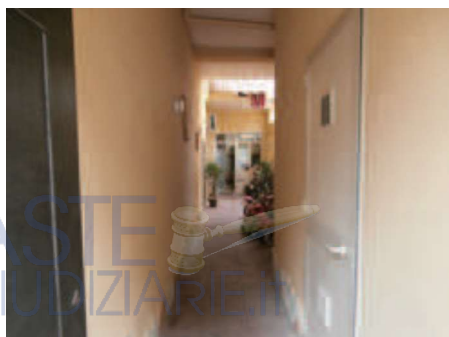
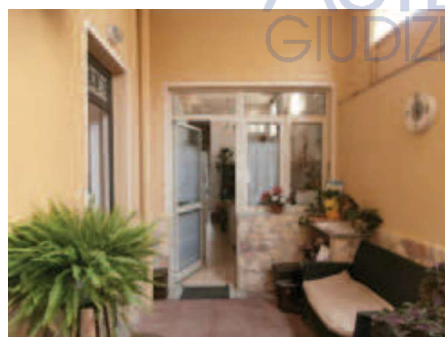
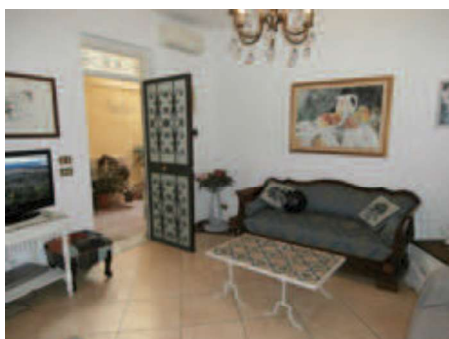
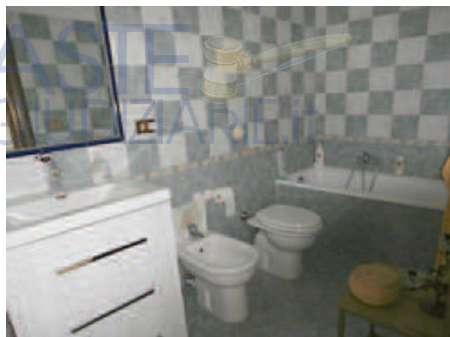
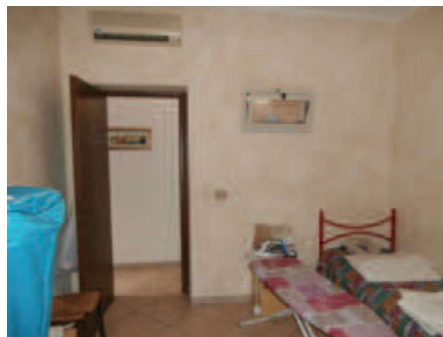
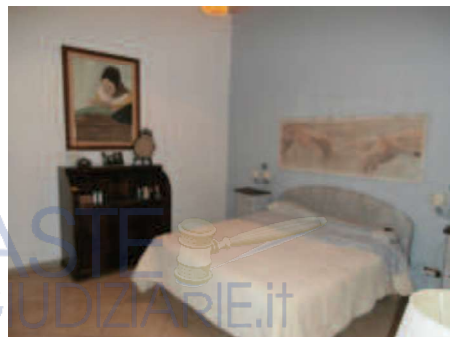
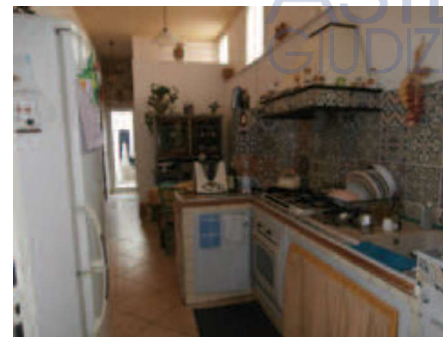
L'abitazione è composta da soggiorno, a cui si accede da un portoncino in ferro battuto e vetro, camera da pranzo, due camere da letto di cui una con finestra prospiciente la cucina, l'altra dotata di una finestra prospiciente una chiostrina di pertinenza, ripostiglio e wc bagno entrambi dotati di finestre prospicienti la chiostrina anzidetta,

un piccolo corridoio di disimpegno, la chiostrina di pertinenza in parte coperta da una tettoia, la cucina posta all'interno della veranda prospiciente la corte comune.

- pavimenti interni: tutti i vani hanno pavimentazioni in

ceramica uguali per dimensioni e colori ad esclusione del wc bagno la

cui pavimentazione è di ceramica ma di formato e colore differenti;

- rivestimenti interni: le pareti dei servizi igienici sono rivestite con piastrelle di ceramica di qualità commerciale, sino a un'altezza di circa m. 2,20;

degli elementi radianti, sono presenti in quasi tutti gli ambienti pompe di calore per il raffrescamento estivo e il riscaldamento invernale; la produzione di acqua calda sanitaria è garantita da una caldaia a gas.

L'unità immobiliare è risultata, al momento del sopralluogo, complessivamente in sufficiente stato di manutenzione e conservazione. (cfr. all. n. 6: documentazione fotografica).

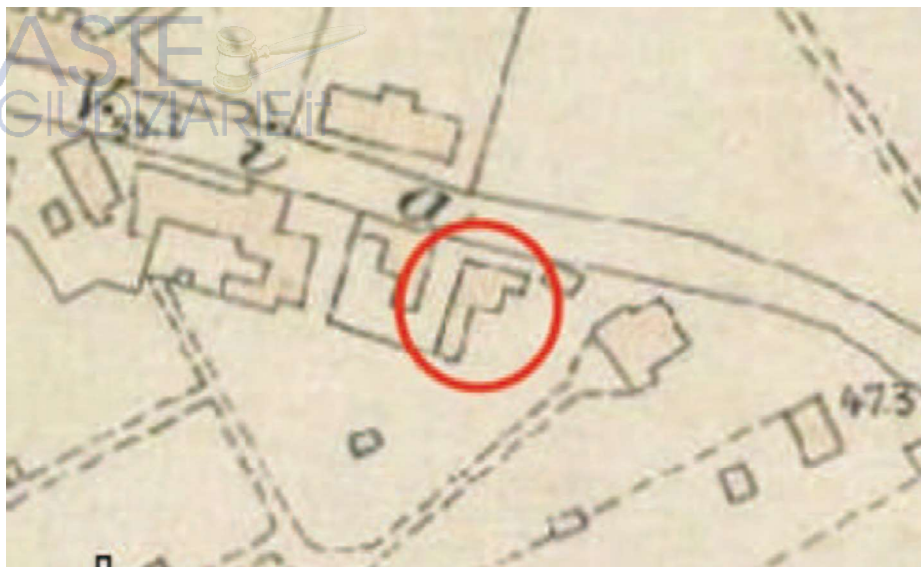
Estratto Carta OMIRA 1937

Dall'esame degli atti di provenienza, l'immobile pignorato è stato  
realizzato presumibilmente nel 1935 a conferma di ciò lo si trova

rappresentato sulla carta OMIRA del 1937, con una sagoma sostanzialmente conforme a quella attuale.
